Département de la Dordogne
DOSSIER D'INVENTAIRE
PETIT PATRIMOINE RURAL BÂTI DU PÉRIGORD

Arrondissement : Sarlat
Canton : Salignac-Eyvigues
Commune : Borrèze
Lieu-dit : Champagnac
Édifice : Four à pain
DOSSIER n°

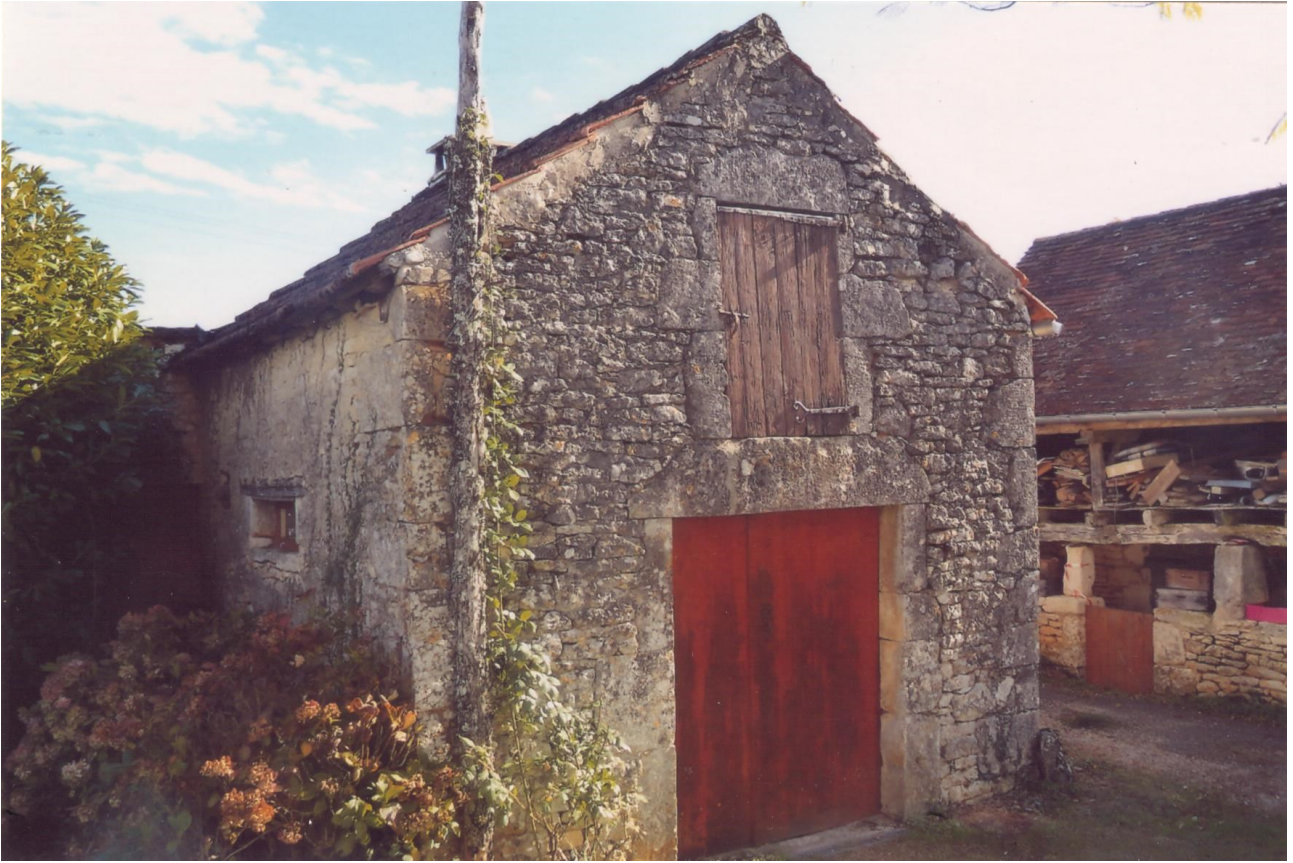
Vue générale du fournil

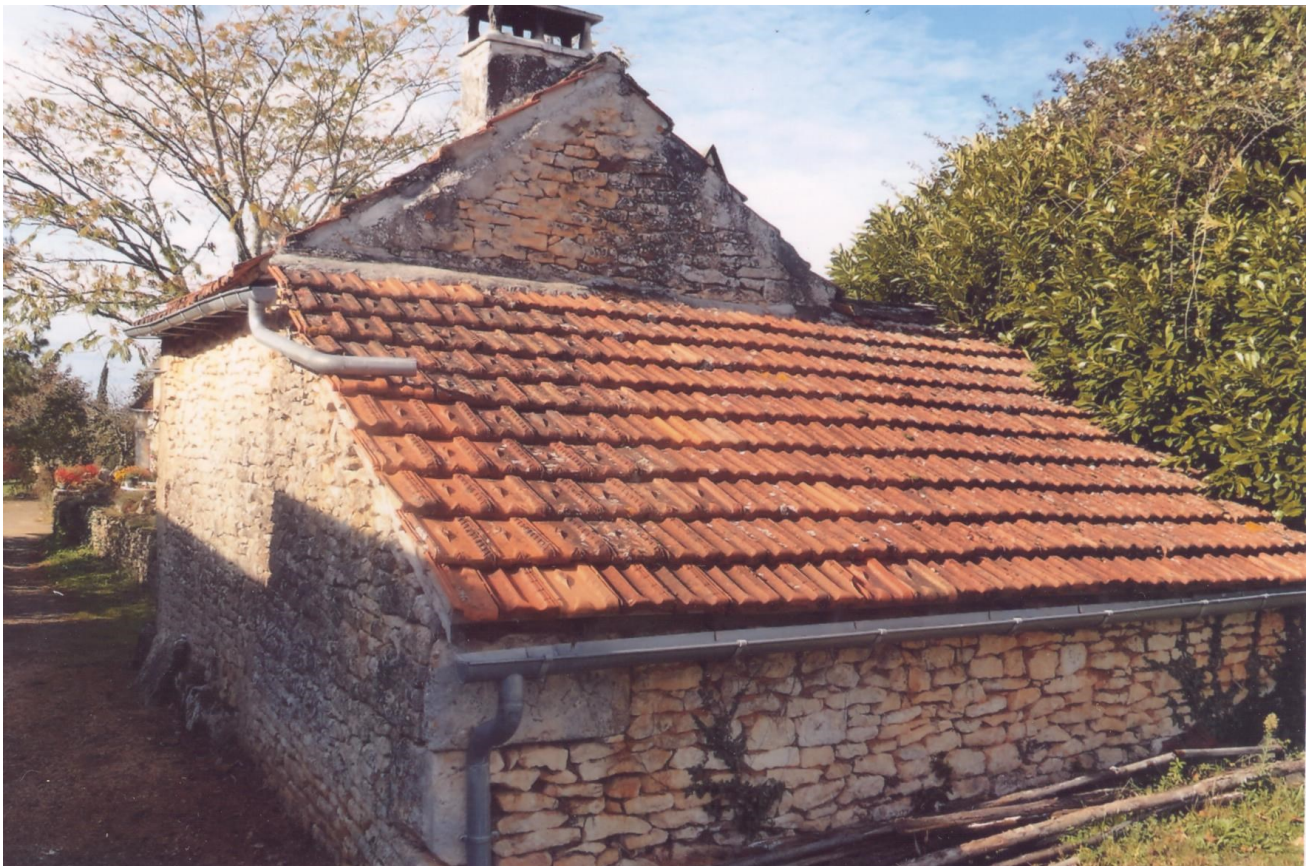
L'arrière du four

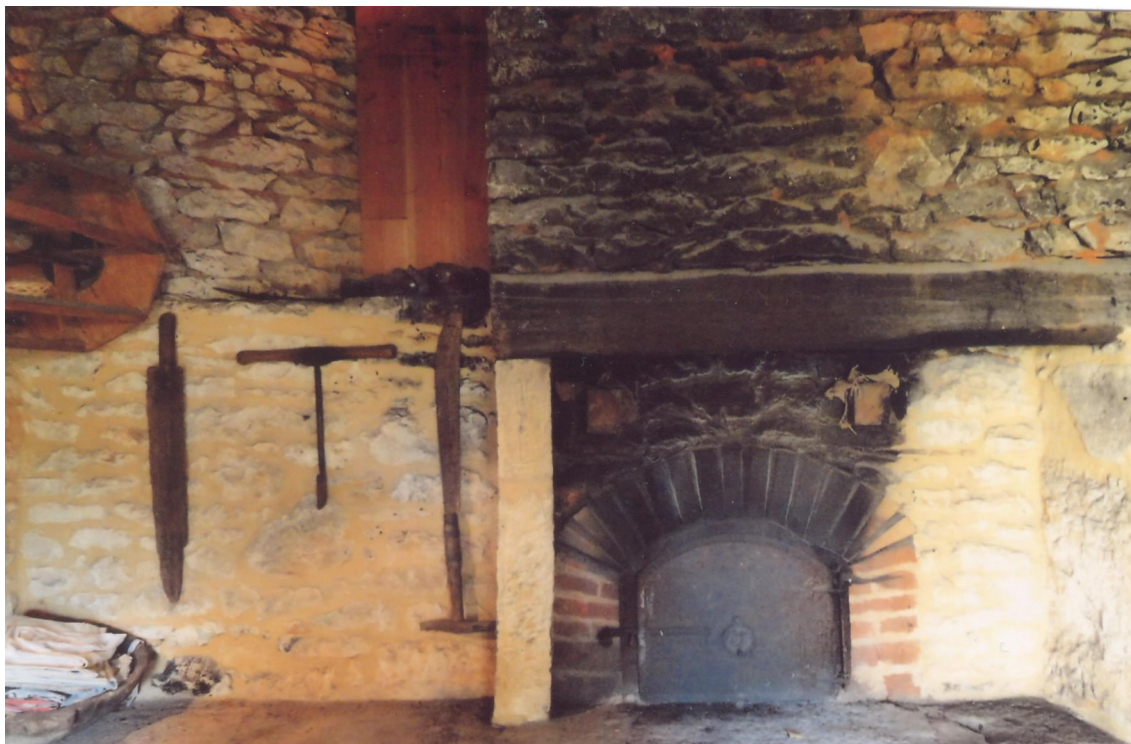
La gueule du four et le détail de la porte en fonte

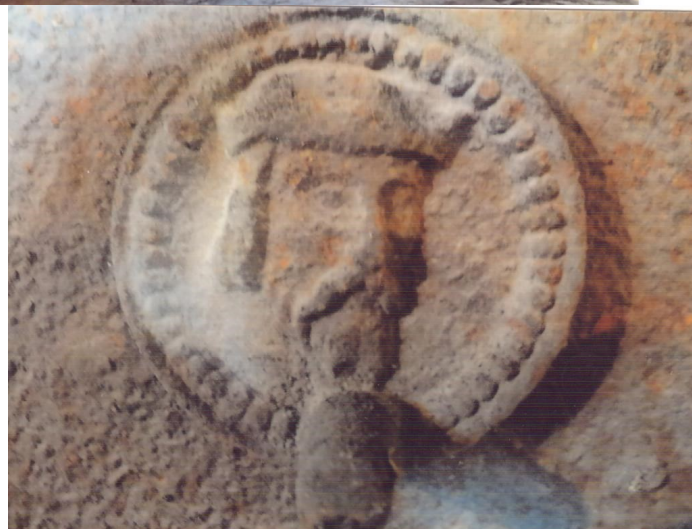
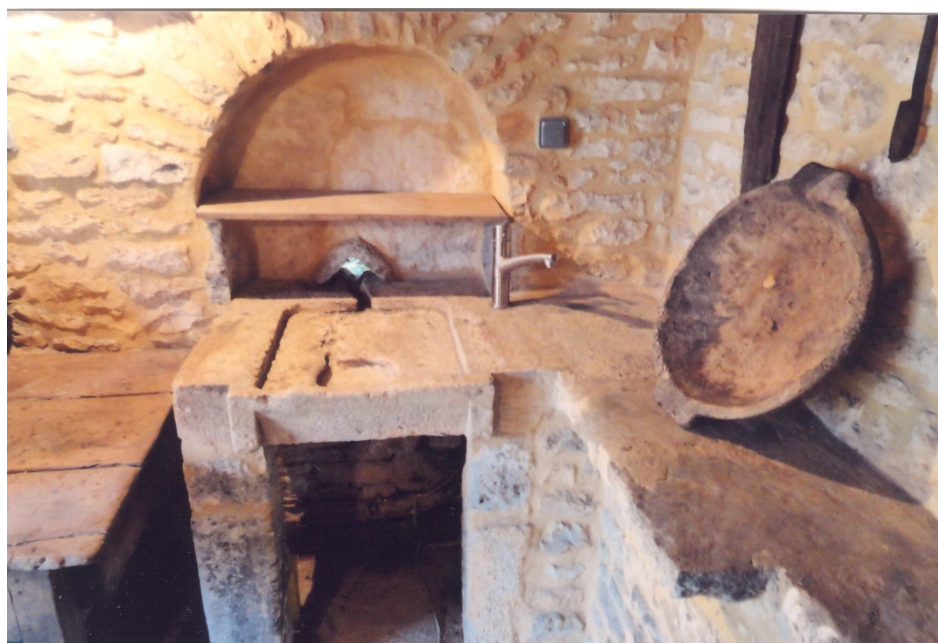
L'évier
