Département de la Dordogne
DOSSIER D'INVENTAIRE
PETIT PATRIMOINE RURAL BÂTI DU PÉRIGORD

Commune : Fouleix

Lieu-dit : Fileyssant

Edifice : Croix

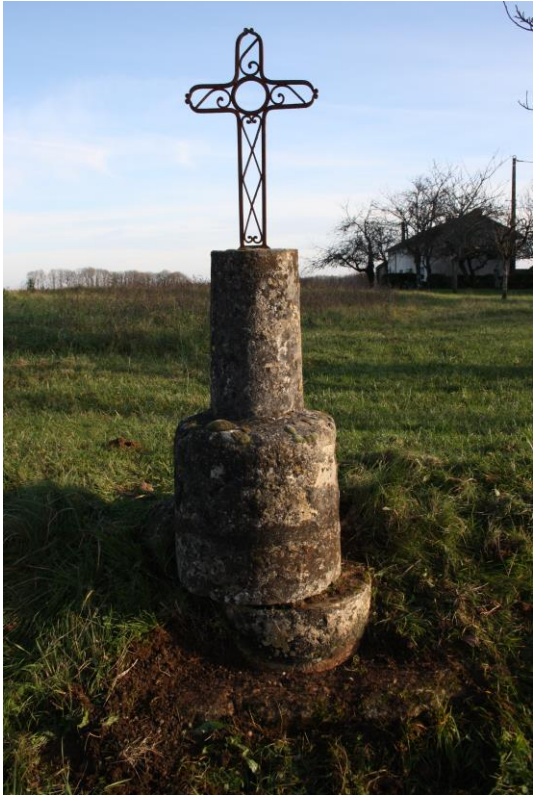
Croix vue de face

L'édifice a été accidenté et sa partie supérieure a glissé horizontalement parallèlement à la direction de la route d'une dizaine de centimètres au niveau du joint situé entre le premier (partie basse) et le deuxième élément (partie haute) de la colonne, ce que la photo en vue de face montre parfaitement.

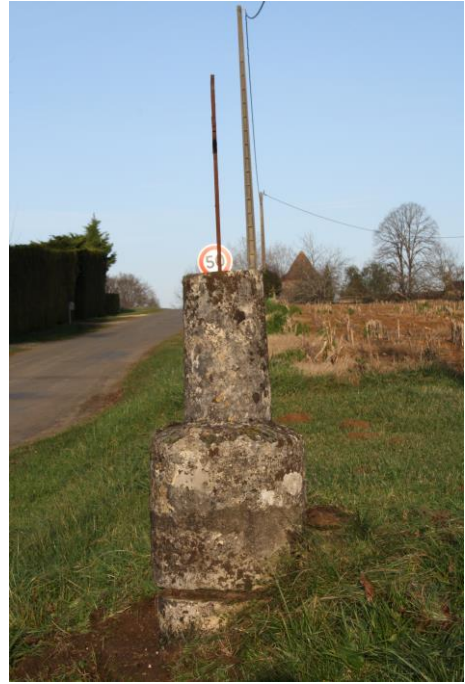
Croix vue de profil

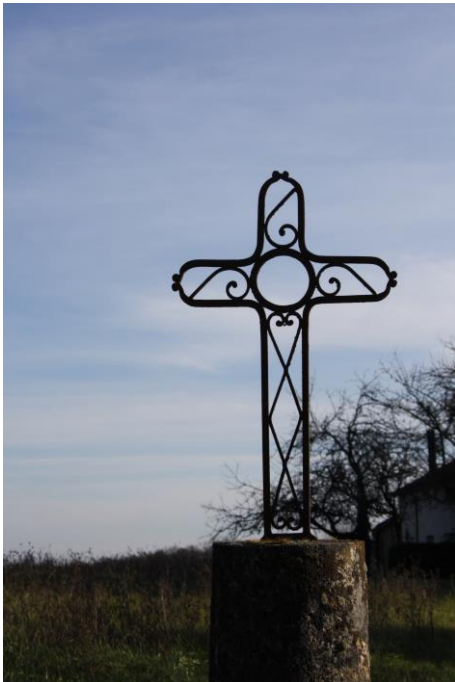
Détail de la croix

La croix métallique présente des traces de peinture noire mais aujourd'hui, elle est soumise aux intempéries sans véritable protection et la corrosion se développe. D'autre part, elle est proche de la chaussée ce qui l'expose aux accidents de la circulation, ce qui s'est déjà produit et a provoqué le déplacement de sa partie supérieure auquel il n'a pas été remédié. Un nouvel accident pourrait entraîner sa chute et sa disparition.

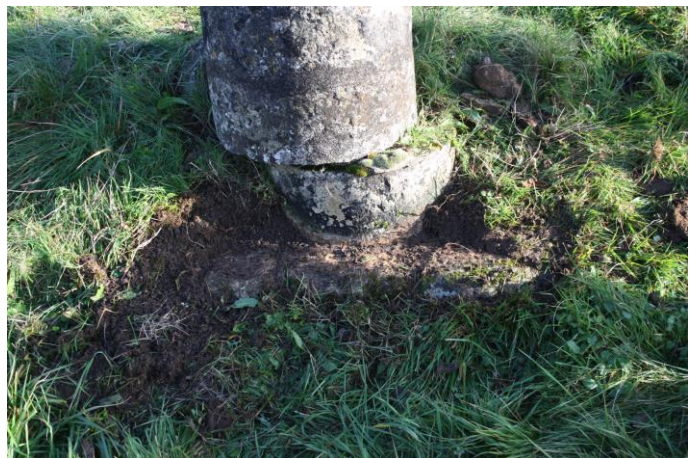
Détail du piédestal accidenté
