Département de la Dordogne  
**DOSSIER D'INVENTAIRE**  
PETIT PATRIMOINE RURAL BÂTI DU PÉRIGORD

**Arrondissement** : Périgueux  
**Canton** : Vergt  
**Commune** : Saint Michel de Villadeix  
**Lieu-dit** : Le Bourg  
**Edifice** : Pigeonnier

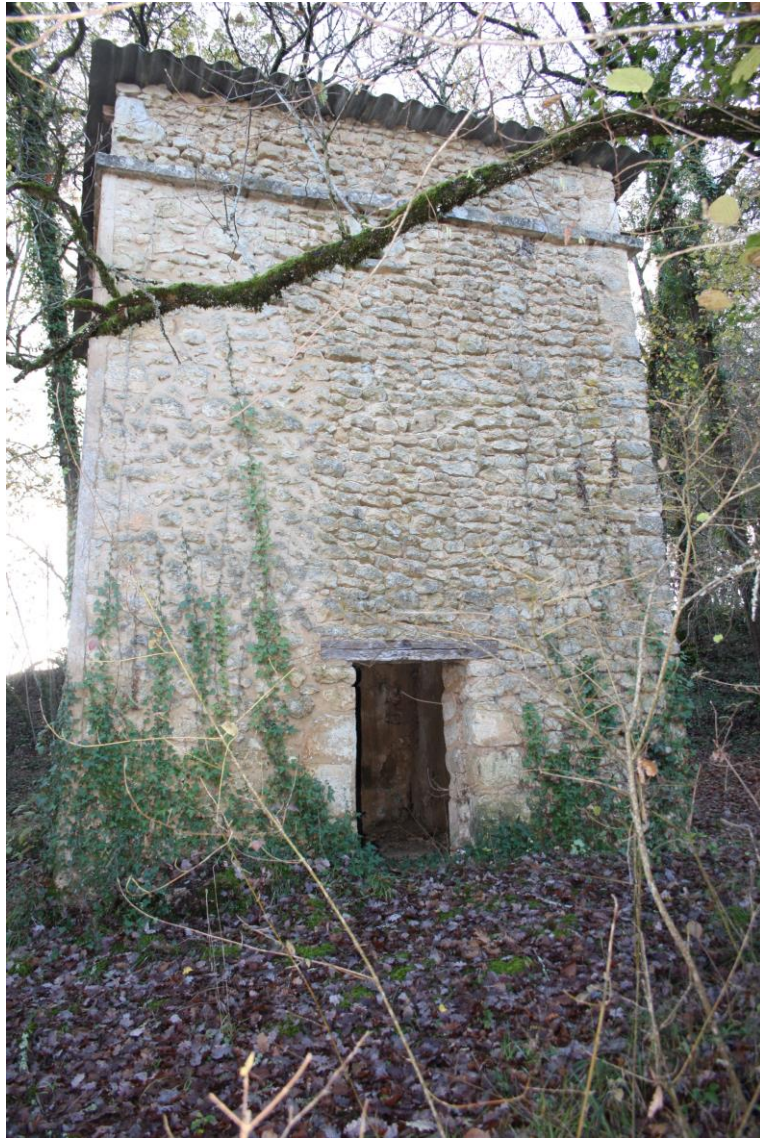
Façade principale (nord)

La partie non rebâtie de la façade principale (angle est) a été privée de son enduit, probablement à l'occasion des travaux de reconstruction (voir l'historique).

- celle de la façade principale est située en-dessous de la randière et au nord, ce qui n'est pas l'usage
- celles des façades est et ouest le sont avec des restes des anciennes lucarnes brisées lors de la ruine partielle de l'édifice. On y décèle l'arc surbaissé du linteau d'origine.

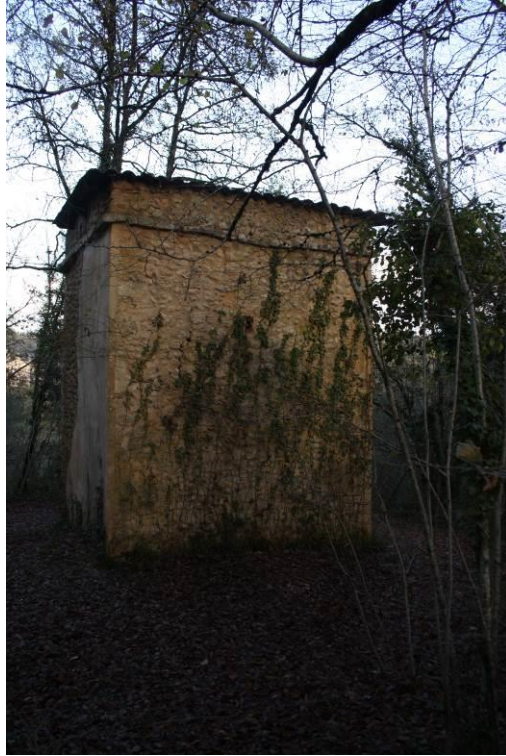
Façade sud

L'angle nord-ouest et la partie supérieure de la tour, au-dessus de la randière, ont été rebâtis et sont maçonnés sans joint. Par contre, les parties d'origine sont protégées par un enduit, sur les façades est et ouest. Cependant, la façade sud située en arrière présente un enduit à pierre vue, vraisemblablement depuis l'origine.

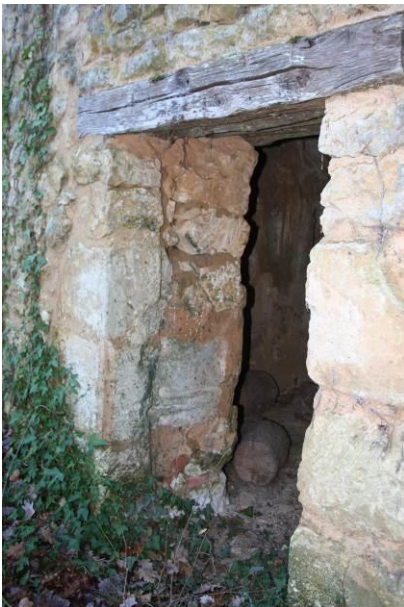
Porte

L'encadrement de la porte est fait de gros moellons appareillés, qui pourraient être de réemploi. Le linteau de cette porte est actuellement en bois. Cependant, le grand moellon situé à gauche de la porte, sur le sol, pourrait être l'ancien linteau de celle-ci non remis en place.

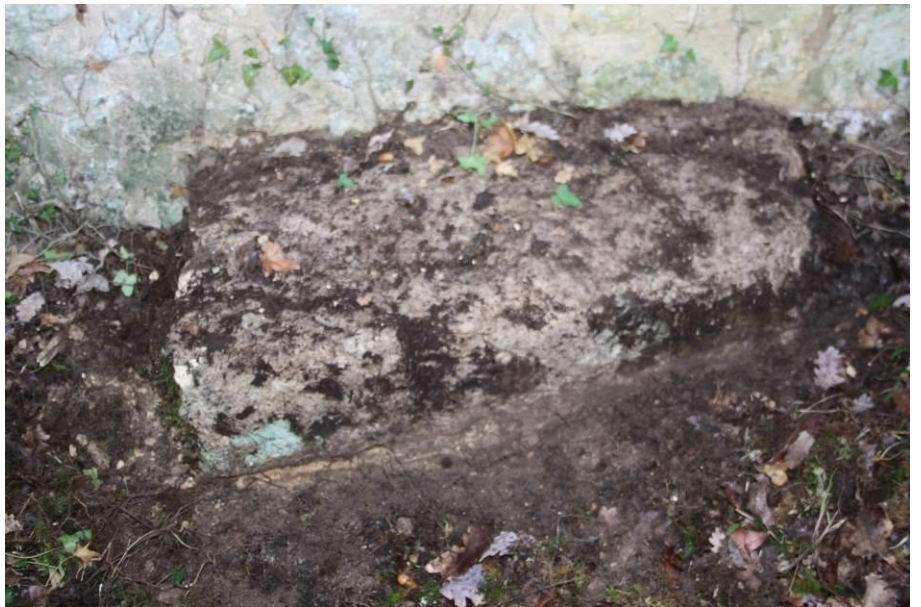
Ancien linteau de la porte ( ? )

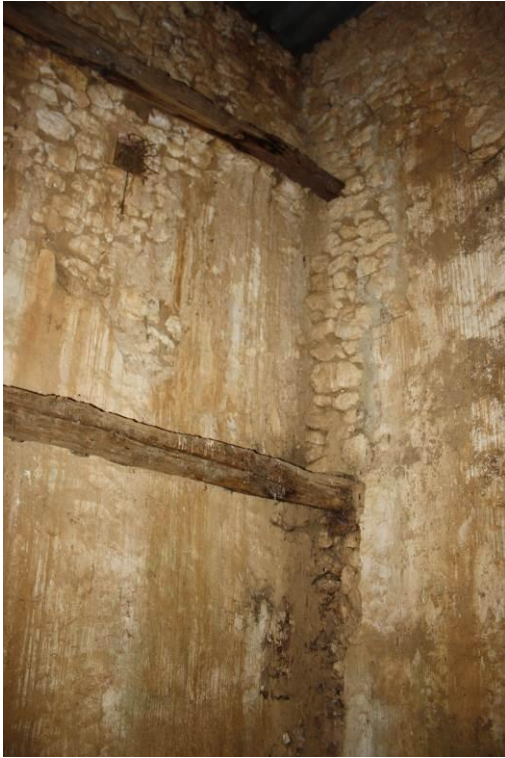
Intérieur (angle sud-ouest)

L'intérieur de la tour est enduit et présente des traces de badigeon au lait de chaux. Il était divisé en trois volumes séparés par des planchers qui ont disparu, mais que l'on peut situer par la présence de solives et, pour celles qui ont disparu, de leur encastrement dans la maçonnerie.

- la partie basse qui comporte plusieurs niches a été un poulailler
- la partie moyenne qui ne présente pas d'élément caractéristique
- la partie haute, consacrée aux pigeons ne comporte pas de trous de boulin et les nids des pigeons étaient sans doute des paniers suspendus à des chevilles plantées dans les murs.

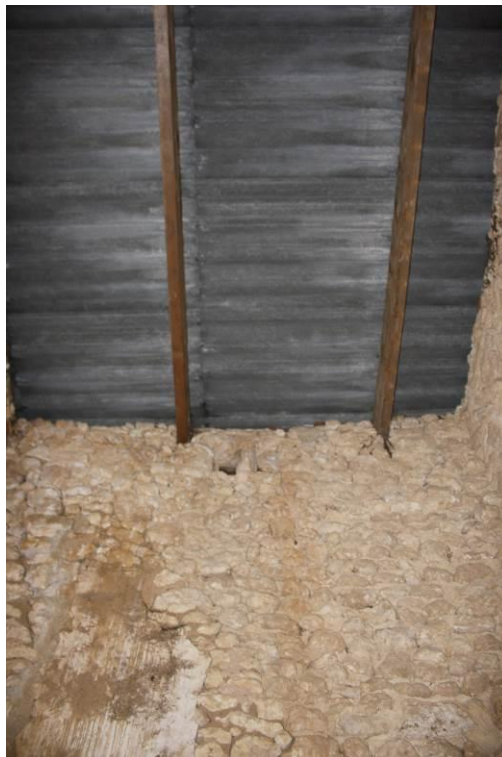
Toiture vue de l'intérieur

Le toit, en matériaux modernes (amiante-ciment ?) et tuiles canal en couvrant est en appentis à très faible pente posé sur quatre pannes.
