Département de la Dordogne
DOSSIER D'INVENTAIRE
PETIT PATRIMOINE RURAL BÂTI DU PÉRIGORD

Arrondissement : Périgueux
Canton : Vergt
Commune : Saint Michel de Villadeix
Lieu-dit : Le Bourg
Edifice : Four à pain

FOUR A PAIN

SAINT MICHEL DE VILLADEIX

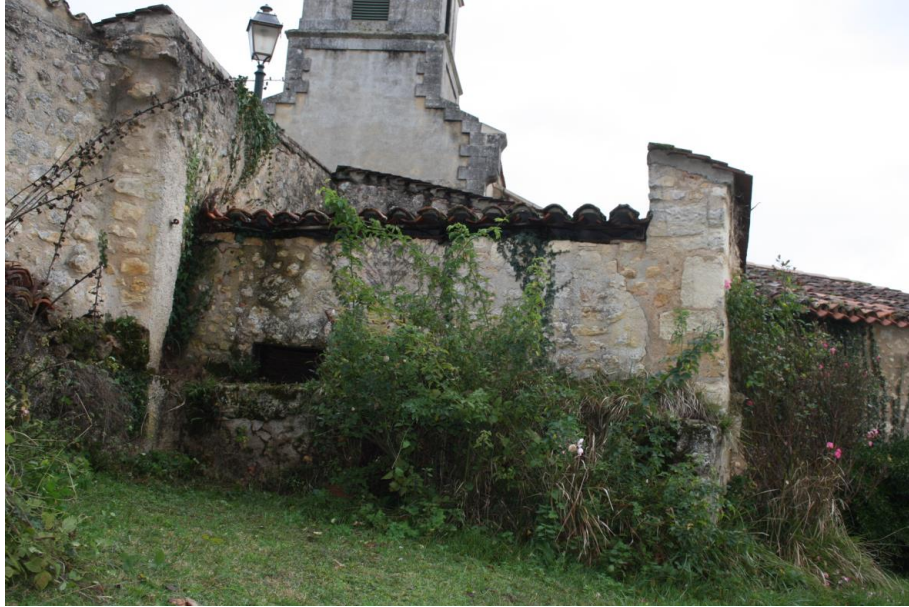
Vue d'ensemble de la façade (ouest)

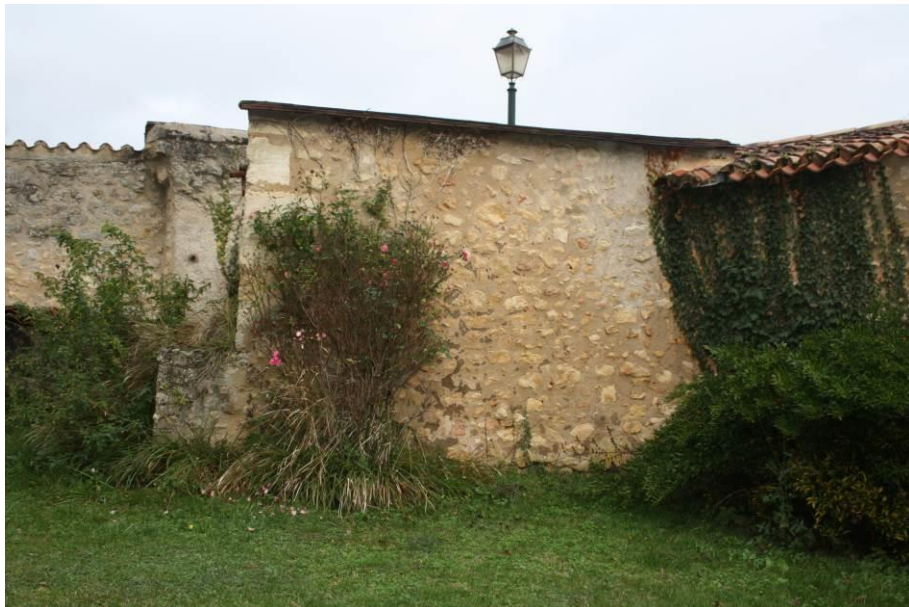
Vue de la façade sud

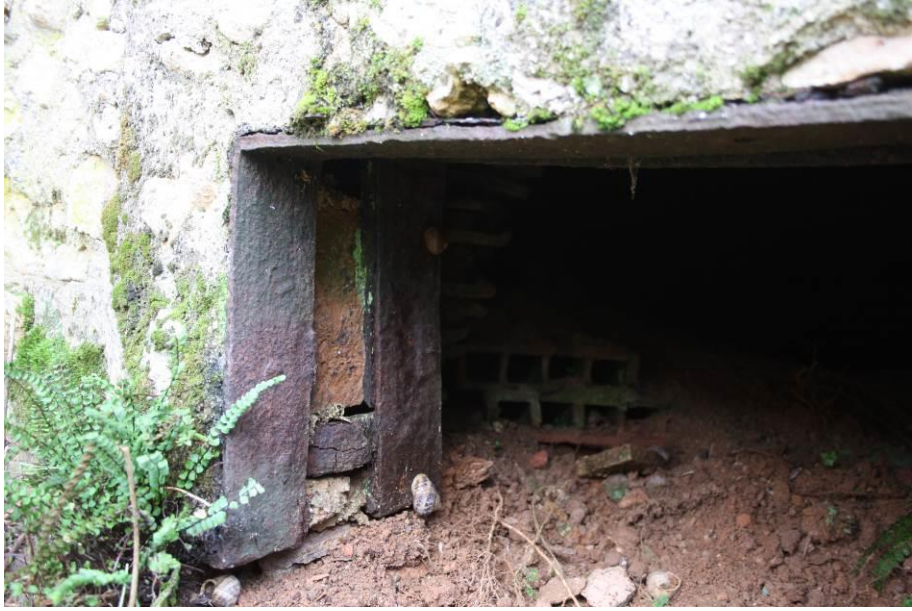
Gueule du four rectangulaire

Ce four à pain, tout à fait classique a la particularité d'avoir son entrée (gueule) rectangulaire, très probablement depuis sa construction. Elle est délimitée par un cadre métallique constitué de deux éléments en fer plat de forte section en forme de U renversé reliés par des entretoises également en fer plat de moindre section. La porte était probablement constituée d'une simple plaque de fer, aucune trace de gond et de dispositif de fermeture n'étant visible.

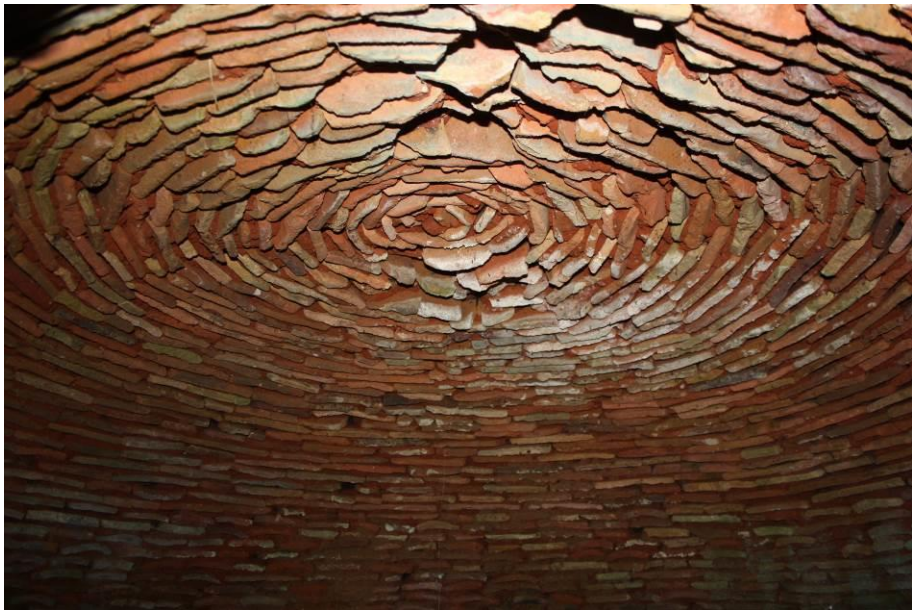
Voûte

La voûte du four est de forme classique, constituée de briquettes et d'éléments de tuiles plates maçonnées avec de l'argile. Elle semble en bon état dans la mesure où elle n'est pas déformée mais l'épaisseur de « terre » qui couvre la sole, dans l'hypothèse où elle se serait détachée de la voûte pendant son exposition aux intempéries, indique qu'elle est probablement fragilisée. La sole n'est pas identifiable et pourrait être simplement en terre battue.

Ce type de construction, dans lequel la maçonnerie est liée à la terre, se dégrade rapidement dès l'instant où la toiture n'assure plus sa fonction de protection contre la pluie et où le gel la désagrège très rapidement. Cependant, il ne semble pas avoir en avoir vraiment souffert, la voûte n'étant pas déformée mais la grande quantité de terre présente sur la sole indique qu'il a été fragilisé.

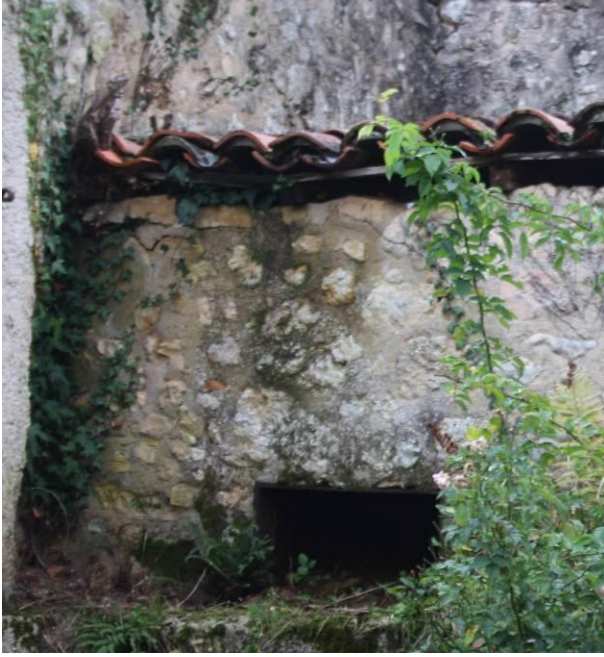
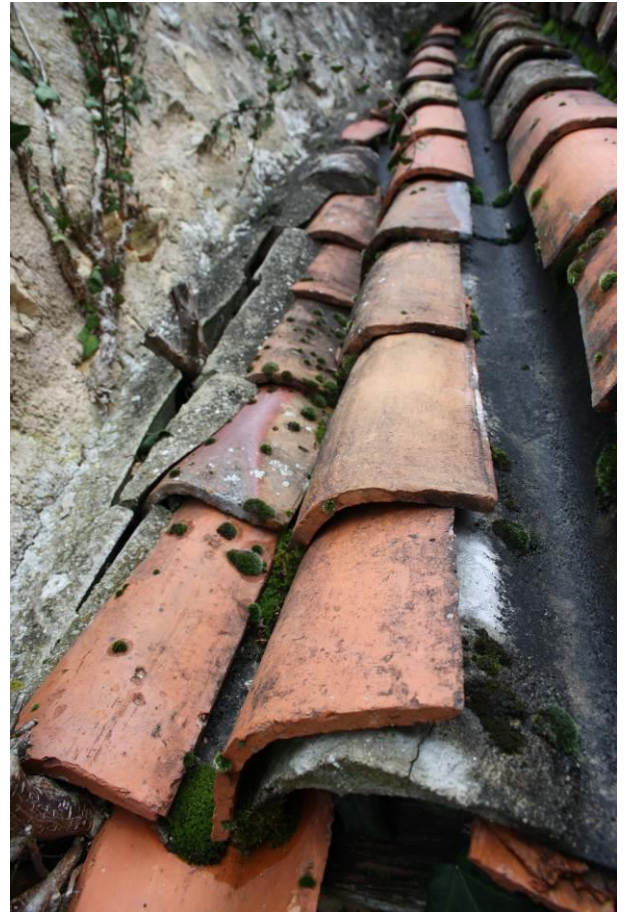
Désordres : à gauche, tuile d'égout trop courte, à droite, solin fissuré

Ce four n'est plus utilisé, comme la plupart de ceux qui existent encore mais il est conservé comme témoin d'une époque révolue et les propriétaires ont fait le nécessaire pour éviter sa ruine. Une intervention sur la couverture est devenue nécessaire pour rétablir son étanchéité (reprise des solins et remise en place de tuiles d'égout)
