Département de la Dordogne
DOSSIER D'INVENTAIRE
PETIT PATRIMOINE RURAL BÂTI DU PÉRIGORD

Arrondissement : Périgueux
Canton : Neuvic
Commune : Saint Vincent de Connezac
Lieu-dit : Veyssière
Edifice : Lavoir

LAVOIR DE VEYSSIERE

SAINT VINCENT DE CONNEZAC

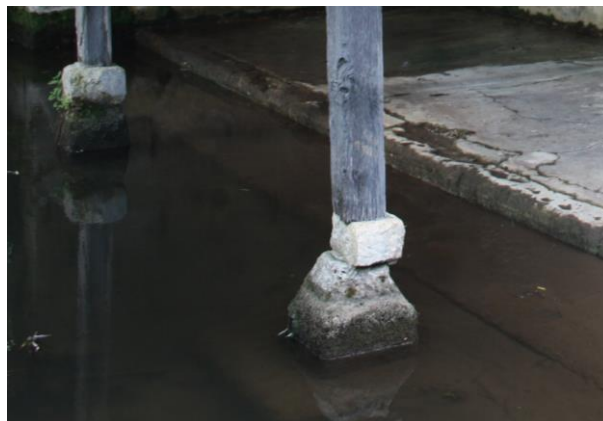
Pied des poteaux raccourci et calage provisoire

-les dés de pierre sur lesquels reposent les poteaux de bois ont été surélevés avec des moellons dont la stabilité ne semble pas garantie. Il sera nécessaire de les déposer et de remplacer les poteaux qui sont devenus trop courts ou de les prolonger avec une greffe en partie basse.

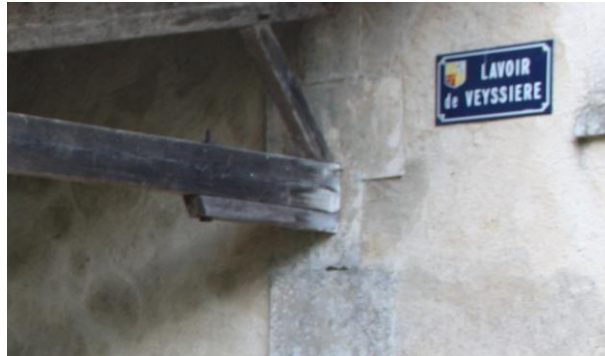
Encastrement des entrails renforcé par corbeau

-les entrants devraient bénéficier d'un traitement comparable au niveau de l'encastrement dans le mur. Toutefois, s'agissant d'un mur de soutènement il sera nécessaire de tenir compte de l'humidité provoquée par le remblai au contact duquel il se trouve.

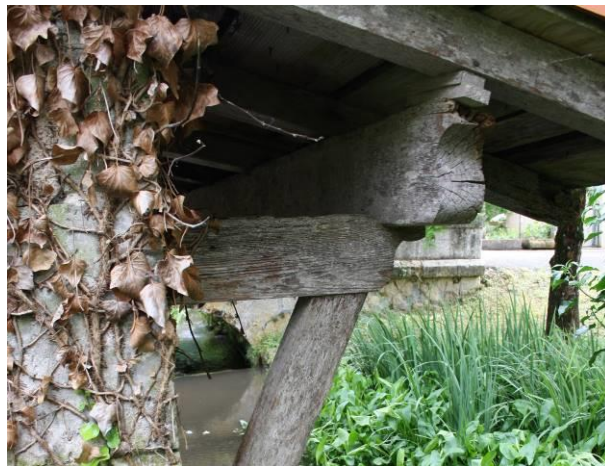
Extrémité nord de la panne sablière vermoulu

-d'autres éléments de la charpente devraient également être remplacés (pannes, aisselier manquant)
