Département de la Dordogne  
**DOSSIER D'INVENTAIRE**  
PETIT PATRIMOINE RURAL BÂTI DU PÉRIGORD

**Arrondissement** : Périgueux  
**Canton** : Neuvic  
**Commune** : Saint Vincent de Connezac  
**Lieu-dit** : Le Gau  
**Edifice** : Lavoir

# LAVOIR DU GAU

## SAINT VINCENT DE CONNEZAC

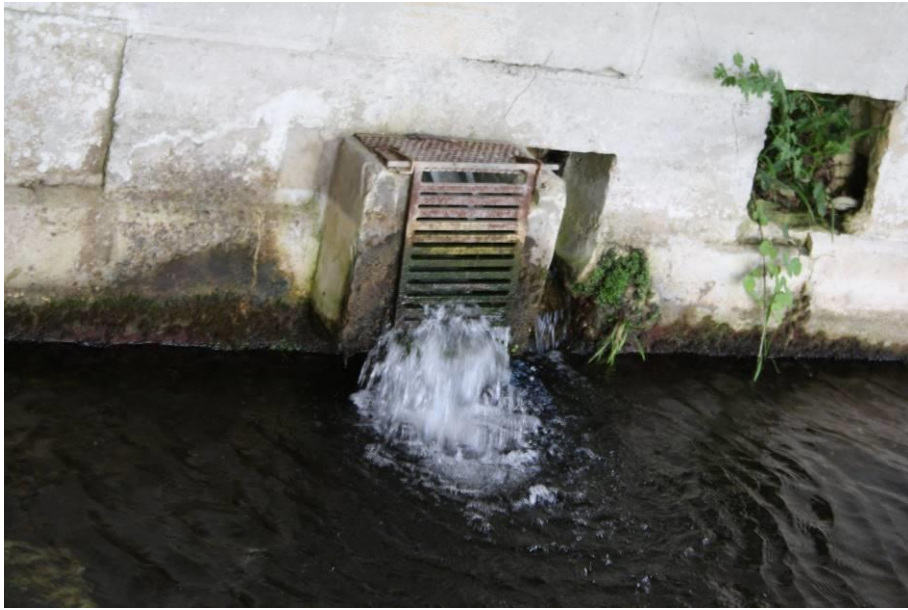
Alimentation en eau

Ce lavoir, situé à l'extérieur du bourg, n'est pas mis en valeur et n'est pas identifiable depuis la route. Il semble quelque peu négligé mais sa pérennité n'est pas compromise. Il nécessite cependant des travaux relativement urgents sur sa couverture. Quelques éléments de charpente devront être remplacés. Bien qu'il soit sans doute couvert depuis l'origine (1927 ou 1928) en tuiles mécaniques qu'une stricte restauration justifierait de renouveler, la pente de la toiture permet d'envisager une couverture en tuile canal traditionnelle. Le raccordement de la canalisation d'arrivée de l'eau devrait aussi être révisé car il semble défectueux.

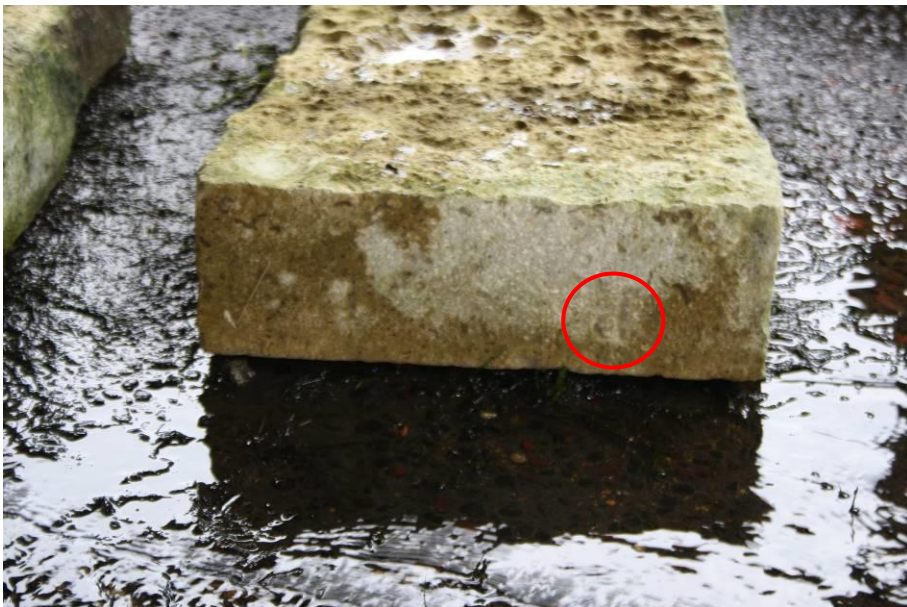
Moellon positionnant un poste de travail, gravé **P**, retourné

Dans le bassin, deux rangées de 5 pierres carrées situent les postes de travail des lavandières. Ces moellons ont leur face supérieure aménagée et des initiales (des lavandières ?) sont gravées sur la tranche. Elles sont simplement posées sur le fond du bassin, certaines sont retournées et elles ne semblent pas être dans leur position d'origine.

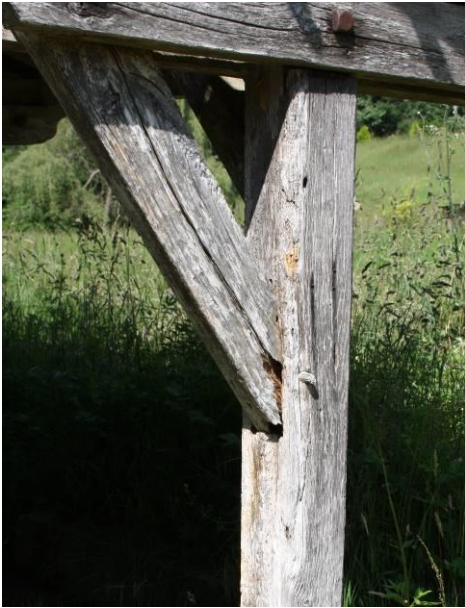
Poteau sud est

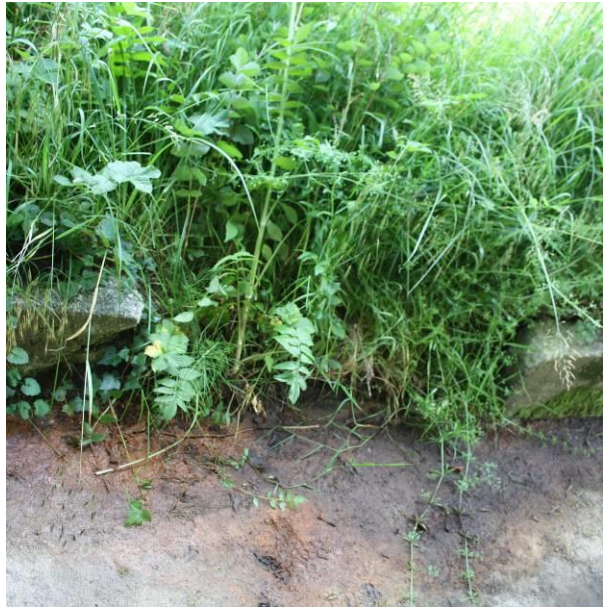
Muret est

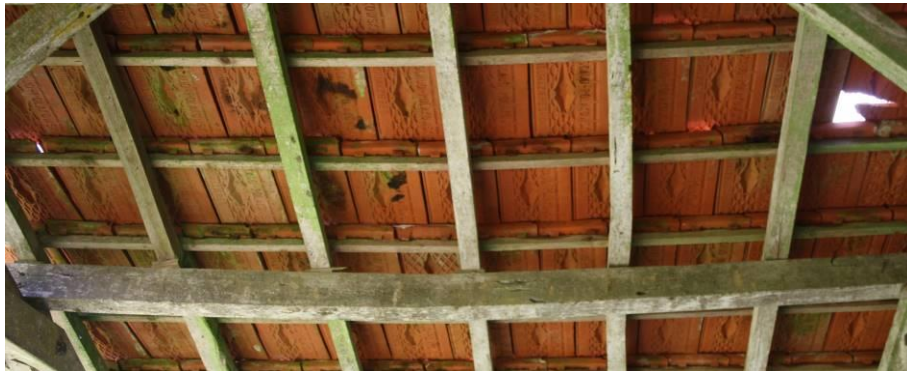
Panne fléchie

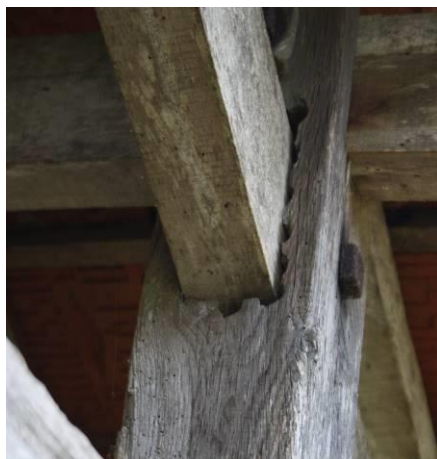
Mortaise réalisée à la perceuse  
(poteau sud-est)

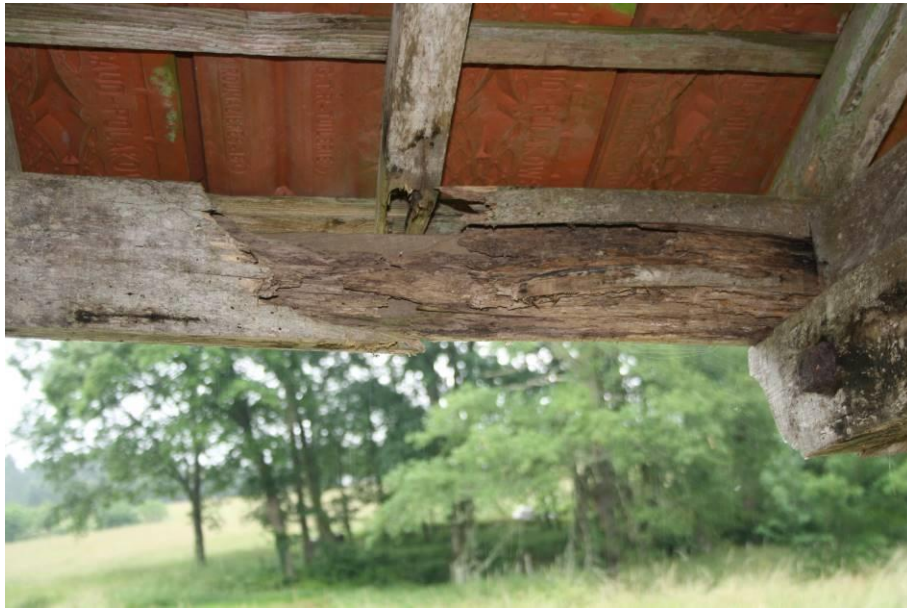
Panne sablière de l'angle sud est

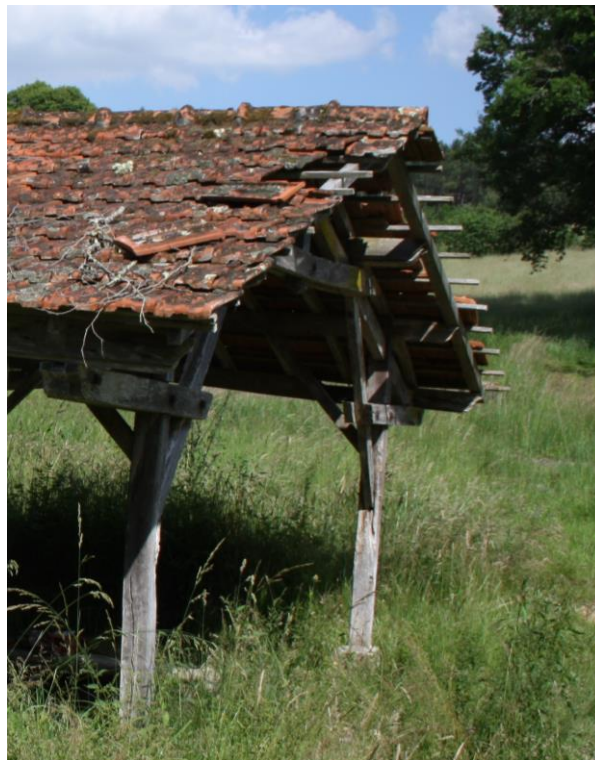
Rives sud découvertes
