Département de la Dordogne
DOSSIER D'INVENTAIRE
PETIT PATRIMOINE RURAL BÂTI DU PÉRIGORD

Arrondissement : Périgueux
Canton : Saint-Astier
Commune : Saint-Astier
Lieu-dit : Bonneval
Édifice : Fontaine et lavoir
DOSSIER n°

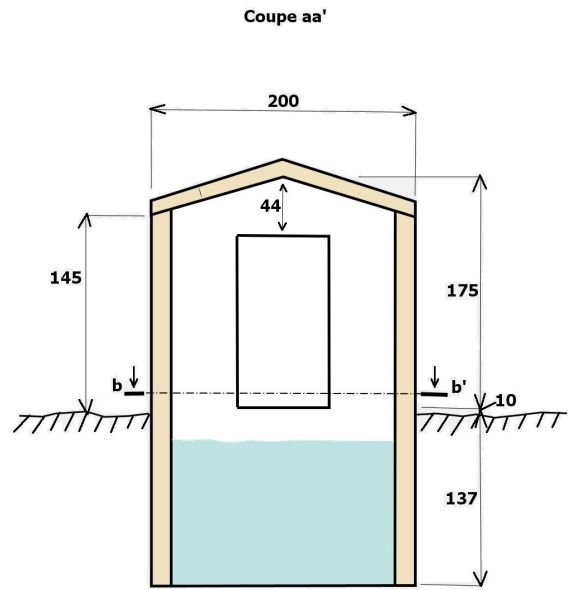
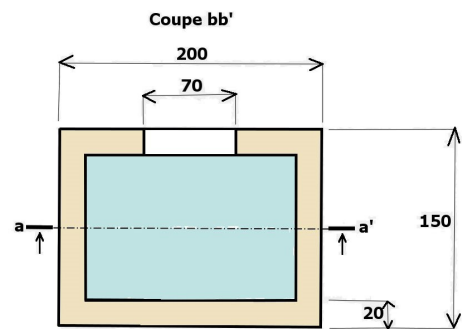
La fontaine est située à droite du chemin, un peu en biais par rapport à lui. C'est un édifice bâti en pierre de taille calcaire, très semblable à beaucoup de fontaines de la commune. De base rectangulaire (2 m x 1,50 m) elle est haute d'1,75 m du sommet de son toit à la base. Ce toit est à 2 pans, composé de 2 dalles de pierres assemblées. A l'intérieur la fontaine est bâtie jusqu'au niveau du sol, puis est creusée dans le rocher, avec une forme à peu près rectangulaire. La profondeur est d'1,37 m du fond au haut du seuil de l'ouverture. Cette ouverture (0,70 m x 1,31 m) ne comporte pas de porte. Un utilisateur a entouré le bas de l'édifice d'un grillage pour éviter les chutes.

La fontaine, bien qu'assez envahie par la végétation, est en bon état.

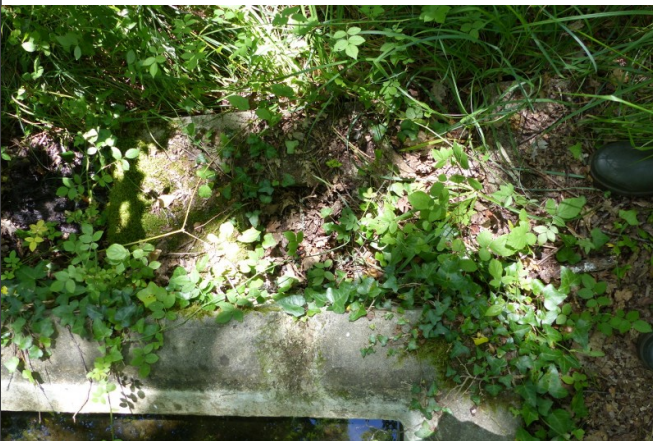
Le déversoir en juillet 2016

Le lavoir, par contre; est très envahi par la végétation, rempli de feuilles mortes qui tombent dans l'eau et s'y décomposent ; le déversoir est complètement obstrué. Il aurait besoin d'un bon nettoyage.

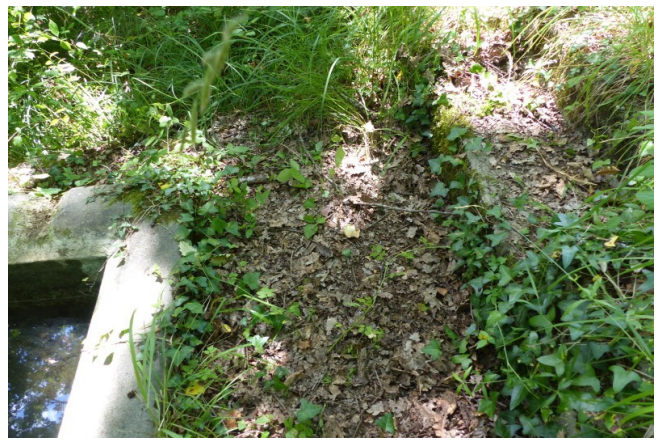
La marche d'accès

A environ 12 m plus loin et de l'autre côté du chemin, un peu en contrebas, se situe le lavoir. Un muret retient la terre du bord du chemin et une marche permet de descendre au niveau du lavoir. De petite taille (2,80 m x 2,20 m en tout) celui-ci est en béton ; le bord le plus près du chemin (NO) et celui qui lui est perpendiculaire, le plus éloigné de la fontaine, ont été chanfreinés pour former pierre à laver. L'eau arrive par un tuyau sous le chemin, on voit son débouché au-dessus du bord nord du lavoir, et peut-être aussi par un autre tuyau arrivant au fond du lavoir : l'état de l'eau, très sale et envasée, ne nous a pas permis de le voir ; par ailleurs, le grillage posé autour de la fontaine ne permet d'en bien scruter l'intérieur.
