Département de la Dordogne  
**DOSSIER D'INVENTAIRE**  
PETIT PATRIMOINE RURAL BÂTI DU PÉRIGORD

**Commune** : Cendrieux

**Lieu-dit** : Bois Voisin

**Edifice** : Croix

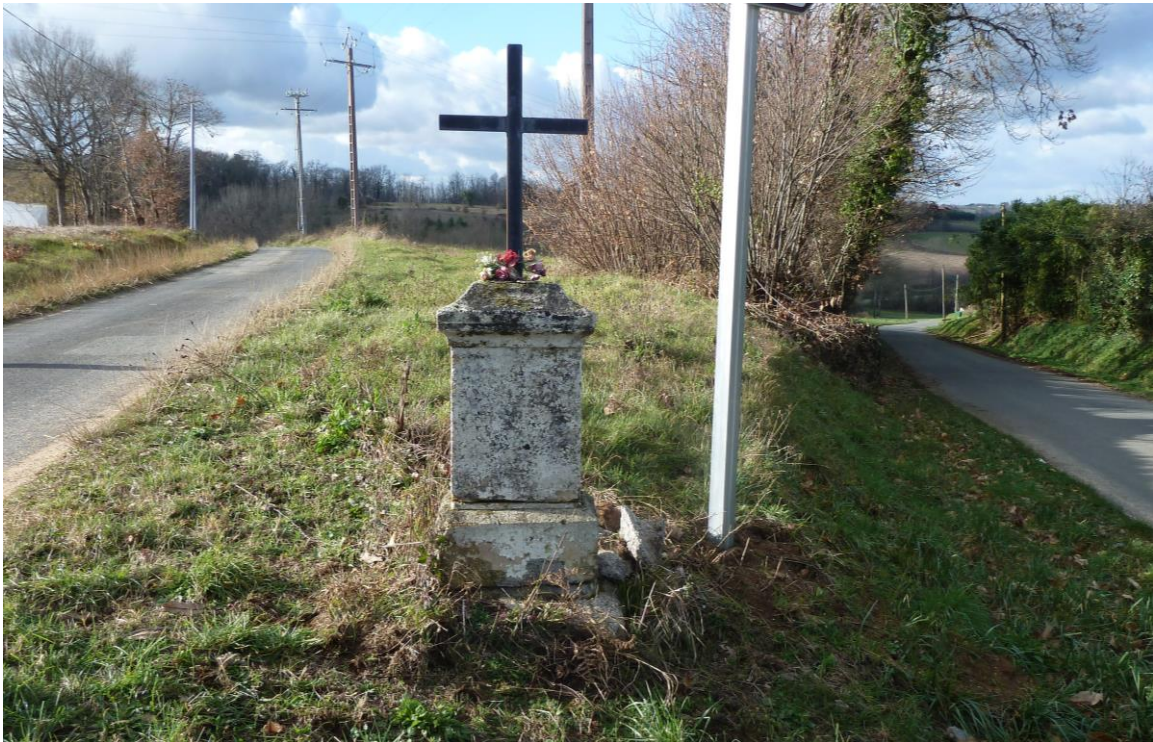
**Vue d'ensemble**

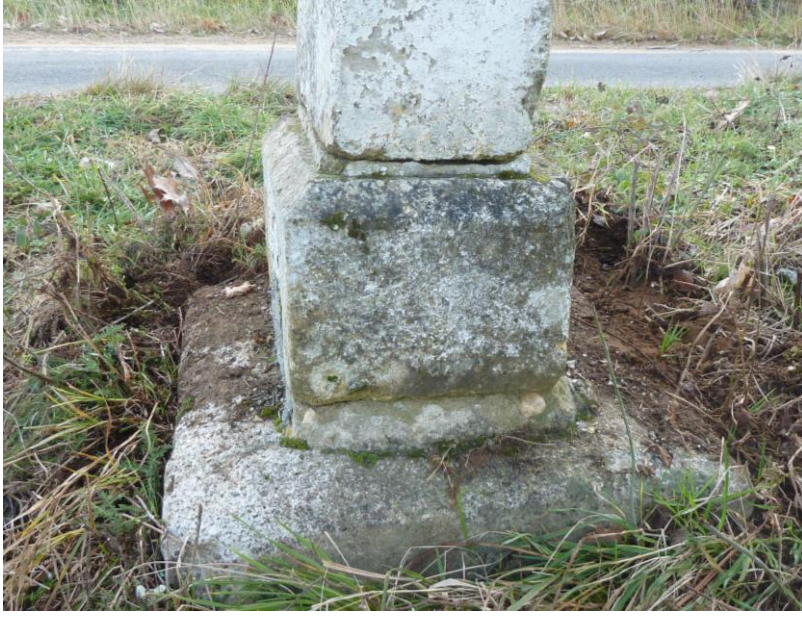
**Piédestal**

La croix proprement dite, est scellée sur une colonne en pierre calcaire. Cette colonne est constituée d'un socle de plan carré, affleurant l'accotement de la route en partie rongé par le passage de l'épaveuse

L'édifice est exposé aux risques liés à la circulation des véhicules, et au passage de l'épaveuse. Le scellement de la croix dans son fût n'est pas bien assuré, si l'on en juge par son inclinaison. Il serait souhaitable que son socle soit surélevé pour qu'elle soit moins exposée, mais qu'elle reste à son emplacement actuel malgré le risque.

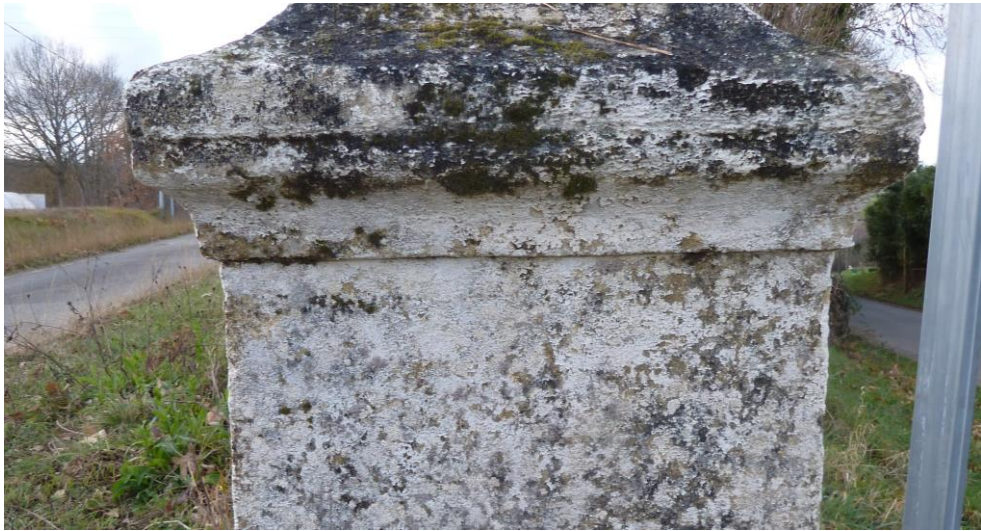
**Partie supérieure**

La croix est fabriquée dans un fer plat industriel, les bras de même section étant simplement soudés à la hampe
