Département de la Dordogne  
**DOSSIER D'INVENTAIRE**  
PETIT PATRIMOINE RURAL BÂTI DU PÉRIGORD

**LA PIERRE ANGULAIRE**

**Arrondissement : Sarlat**  
**Canton : Carlux**  
**Commune : CALVIAC-en-Périgord**  
**Lieu-dit : Pech du Sirey**  
**Édifice : Lavoir**  
**DOSSIER n°**

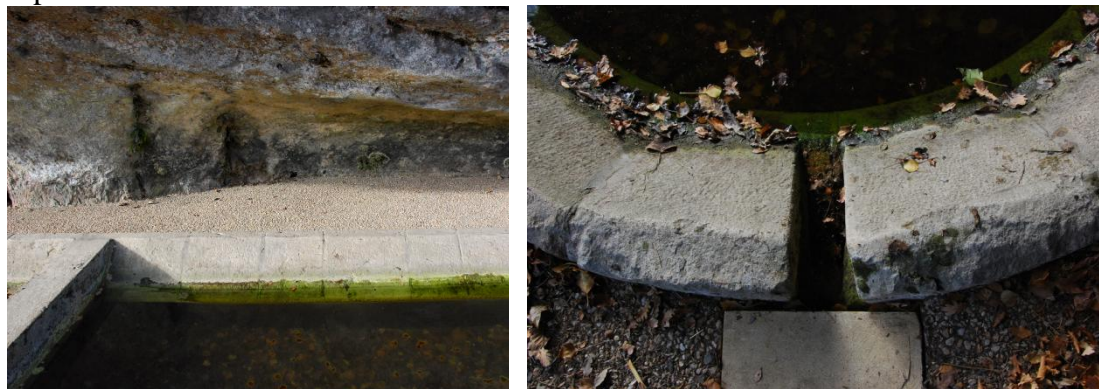
Le bassin de forme oblongue a une longueur totale de 11 mètres pour une largeur de 3 mètres, la profondeur totale est de 70 cm. et de 40cm. à la naissance du plan de lavage. Il est entouré d'une forme en pierre de taille, constituée d'un plan de lavage incliné, d'un rebord horizontal de 10 cm. et d'une marche qui permettait la position à genoux pour les lavandières (voir la vue en coupe). Cette marche a été comblée et le revêtement actuel arrive à 9 cm. du rebord horizontal, ce qui n'était pas le cas au moment de son exploitation !

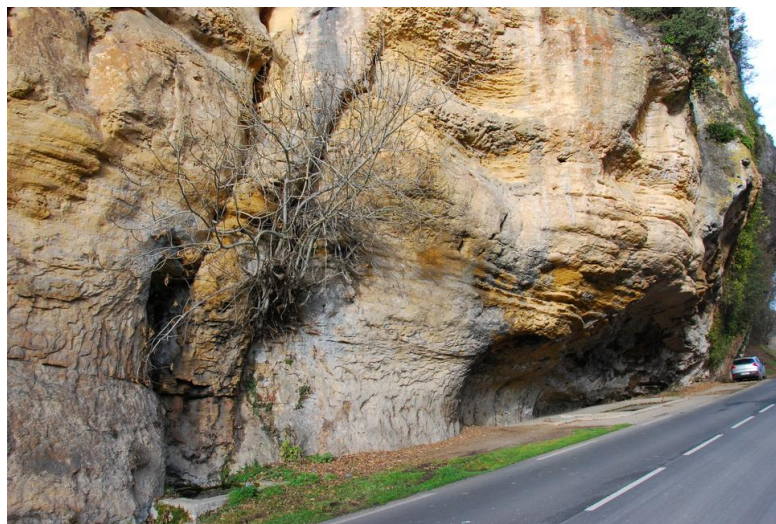
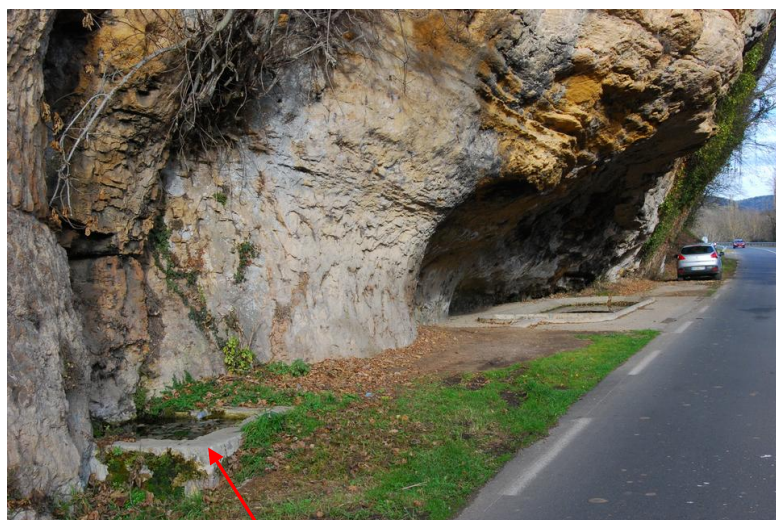
Source et bassin de captage

Le sol autour du lavoir est en béton clair avec une finition de gravillons lavés entouré de blocs de pierre calcaire poncée. Ces travaux de restauration ont été réalisés en 2011.

Une restauration complète a été faite en 2011 pour canaliser l'eau de source, étancher le bassin par des enduits et réaliser un revêtement sur son pourtour. On peut juste regretter que ce dernier aménagement a enlevé la fonctionnalité du lavoir avec la « disparition » des pierres servant à s'agenouiller pour une position fonctionnelle des lavandières !
