FICHE D'INVENTAIRE

PETIT PATRIMOINE ARCHITECTURAL PERIGORD

Edifice Fontaine-lavoir de Reymonden

Commune de CHANCELADE
Canton de Périgueux-Ouest

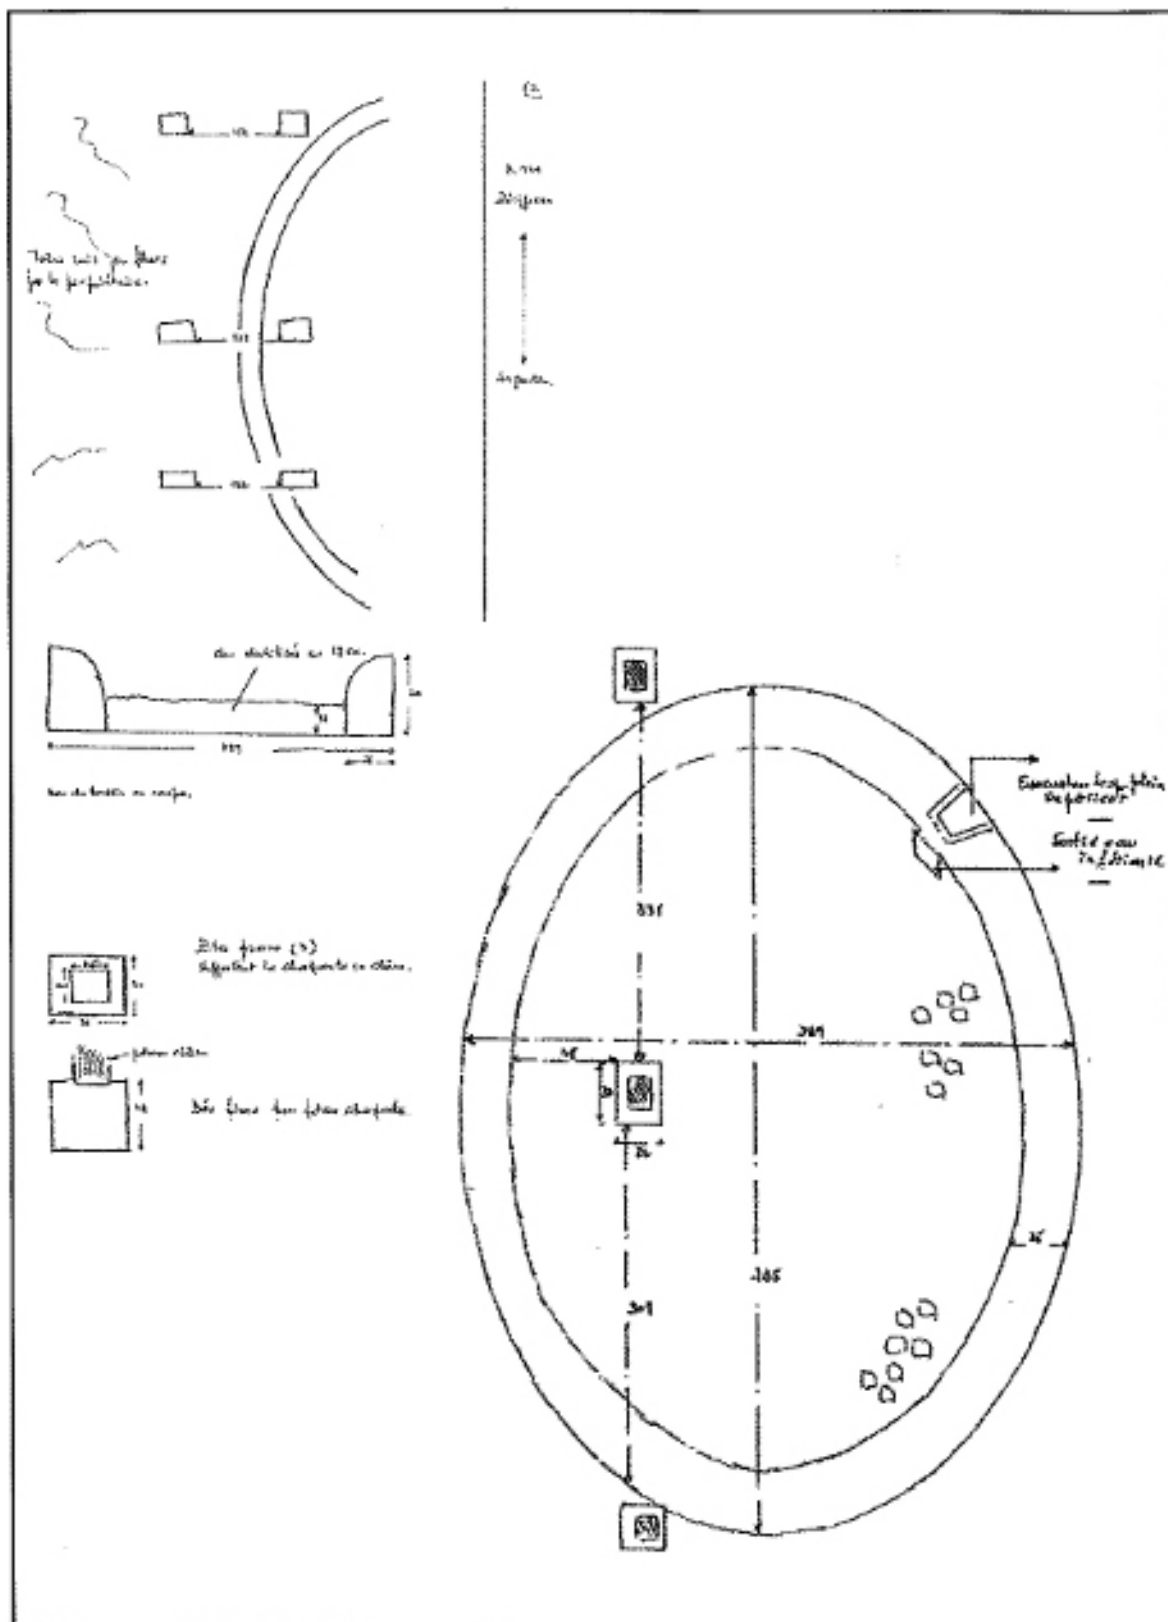
1. Plans, Coupes, Elévations, Croquis perspectifs :

Lavoir couvert de forme ovale, très particulière et rare en Dordogne. Ses dimensions de bassin sont raisonnables (7,35m de longueur * 3,9m de largeur et 0,34m de profondeur, dont 0,18m de hauteur d'eau).

Ce bassin est couvert partiellement par une structure composée d'une charpente en bois de chêne asymétrique soutenue par six poteaux de section carrée reposant chacun sur un dé de pierre (isolant de l'humidité).

Toiture couverte de tôles ondulées partiellement rouillées.

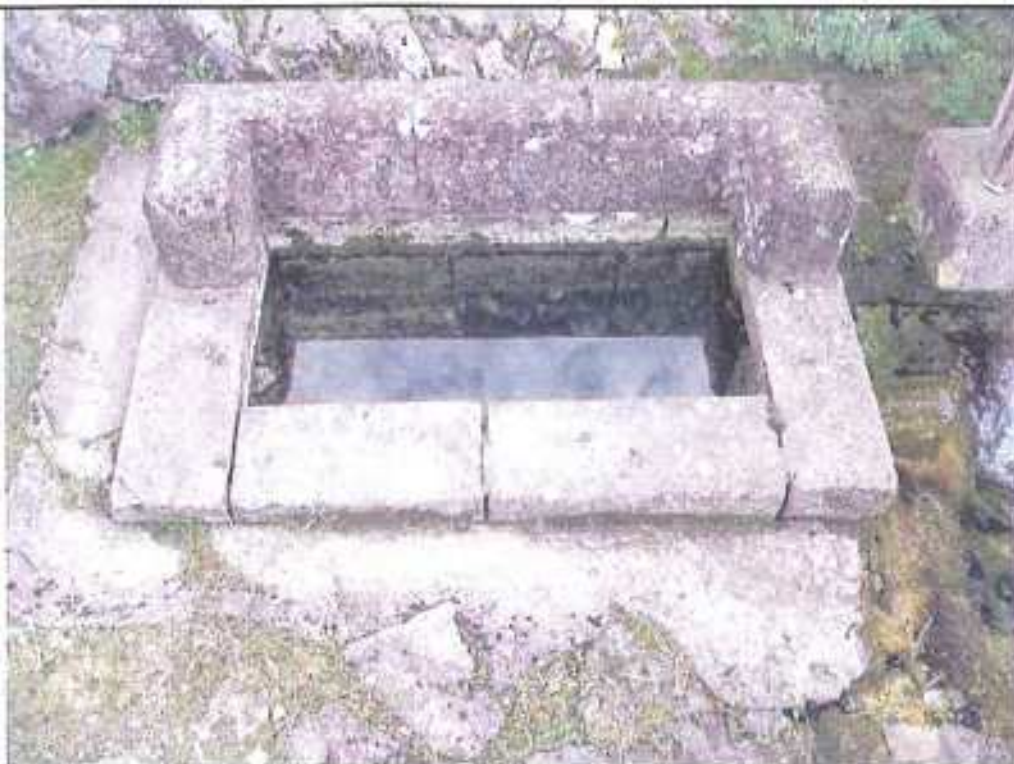
La fontaine de face

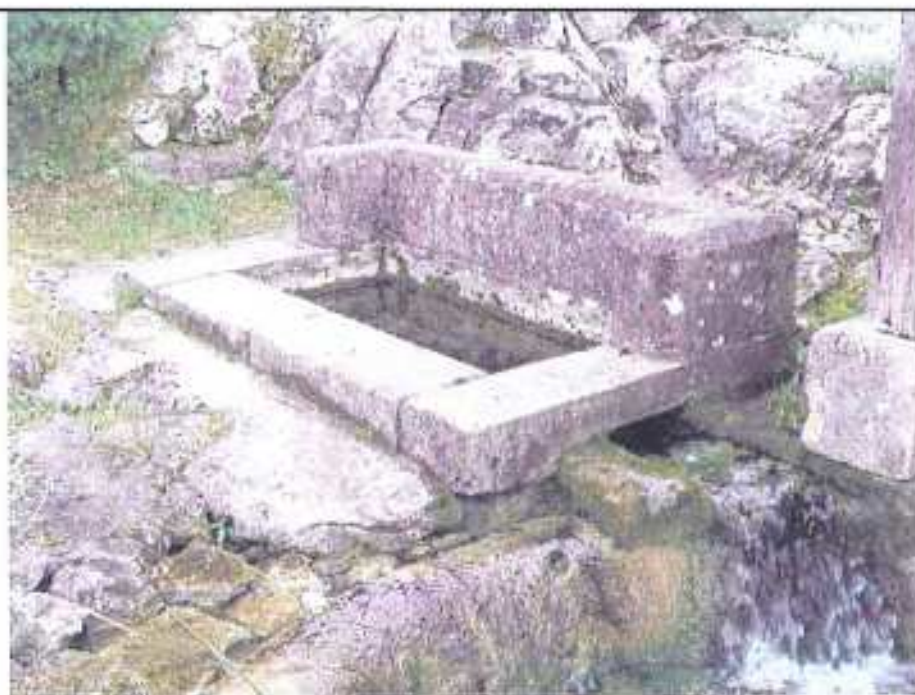
La fontaine de biais – Vue de l'écoulement dans le bassin
