Département de la Dordogne
DOSSIER D'INVENTAIRE
PETIT PATRIMOINE RURAL BÂTI DU PÉRIGORD

Arrondissement : Sarlat
Canton : Le Bugue
Commune : Saint Cirq
Lieu-dit : Entre Suscanaval et Le Clauzel
Edifice : Bassin réservoir

BASSIN DE SUSCANAVAIL SAINT CIRQ

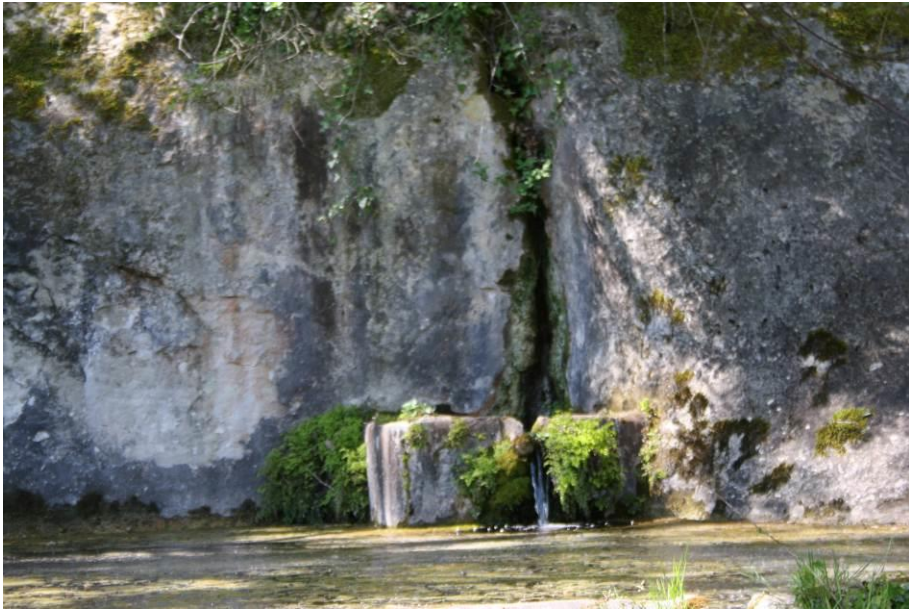
Bâche de réception de la source vue du sud-est

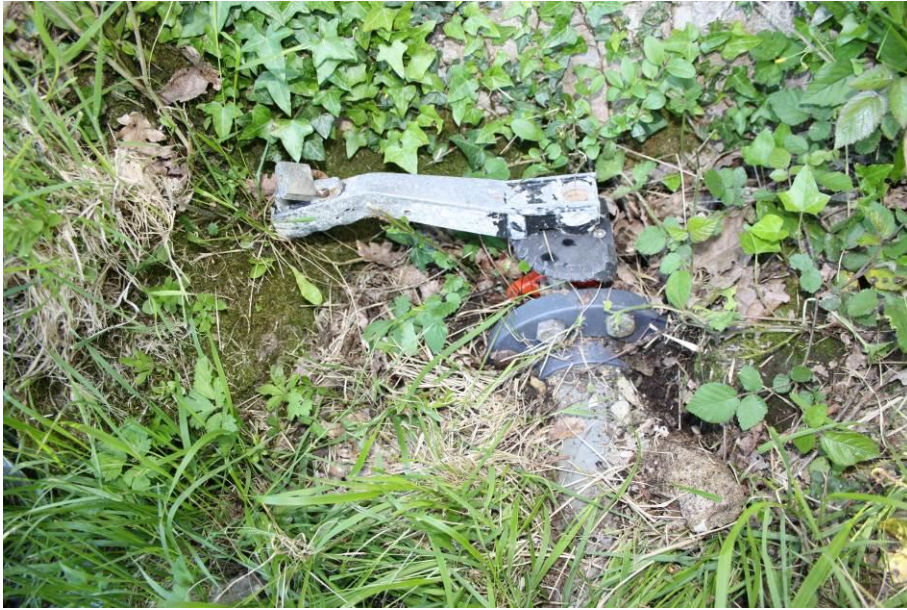
Vanne de prélèvement et de vidange

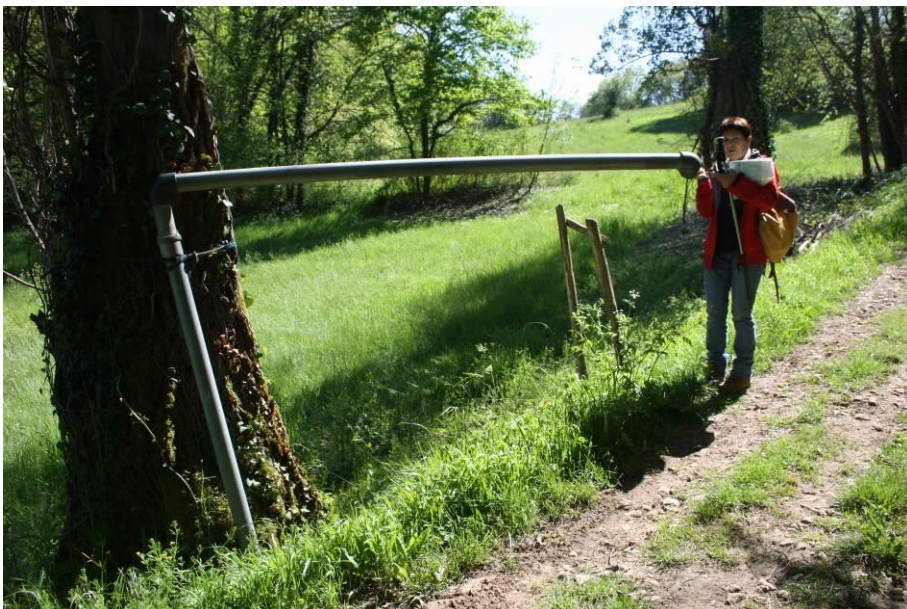
Dispositif articulé destiné à remplir une citerne mobile alimenté par le bassin
