Département de la Dordogne
DOSSIER D'INVENTAIRE
PETIT PATRIMOINE RURAL BÂTI DU PÉRIGORD

Arrondissement : Périgueux
Canton : Vergt
Commune : Saint-Michel-de-Villadeix
Lieu-dit : Les Reinnex

Edifice : Fontaine lavoir

FONTAINE DES MIGAYX SAINT MICHEL DE VILLADEIX

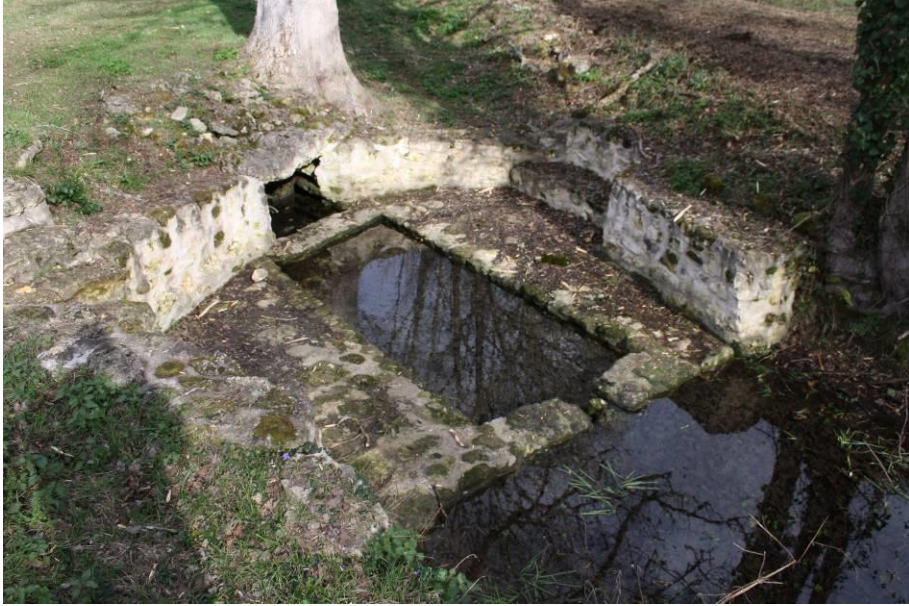
Vue d'ensemble en direction de l'Est

Les travaux réalisés sur la fontaine et le lavoir sont de qualité et on ne constate aucun désordre après 4 années. L'avenir de l'ouvrage semble donc assuré.

Il est regrettable que cette belle réalisation soit méconnue et l'installation de quelques panneaux, sur les lieux et au départ des chemins y conduisent, aux Migayes et aux Renneix serait souhaitable.

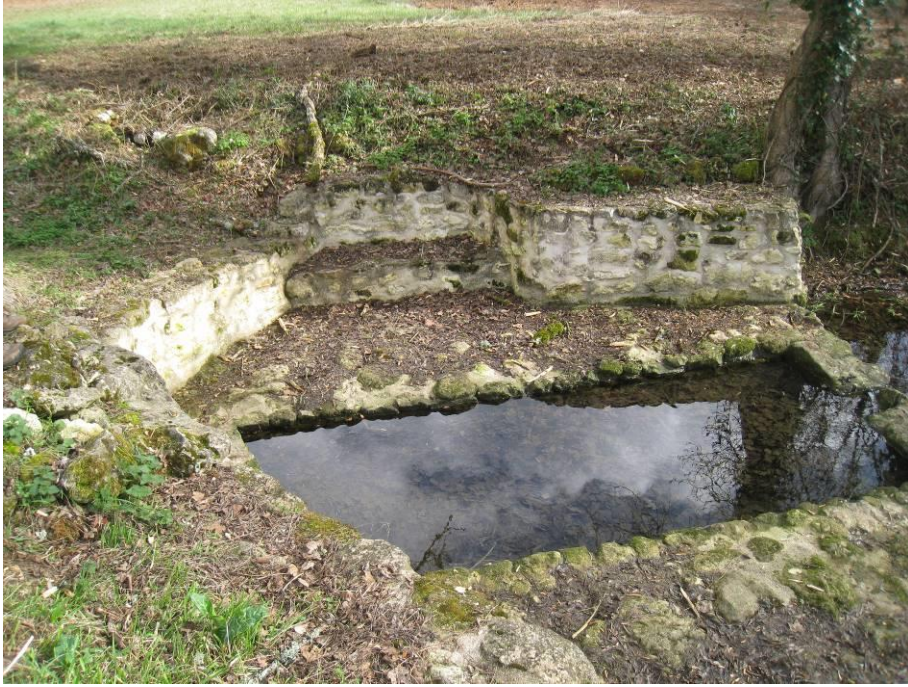
Lavoir en basses eaux

Lors de la première visite, après un épisode pluvieux, l'espace de circulation était noyé, sans doute en raison de l'encombrement de l'émissaire. Au cours de la visite suivante, l'eau était cantonnée au bassin mais le débit de la source était toujours perceptible.

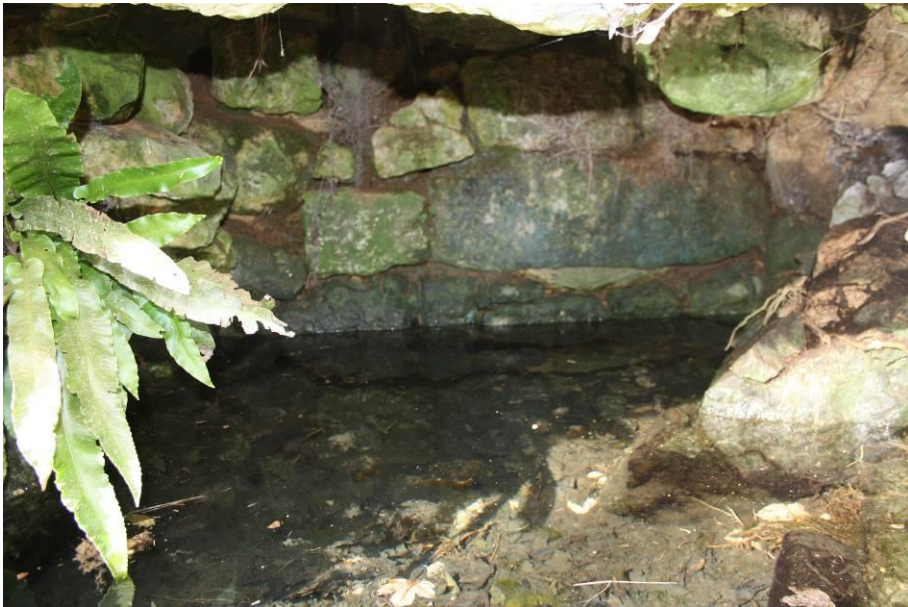
Source couverte d'une dalle. On voit les racines du frêne en haut à gauche

La source est située au pied d'un très grand frêne, arbre inféodé aux terres humides sans être marécageuses.

Elle est couverte d'une énorme dalle de calcaire brute de carrière. Les parois latérales et le fond sont constitués de murs en « pierre sèche » en moellon en partie appareillés.
