Département de la Dordogne
DOSSIER D'INVENTAIRE
PETIT PATRIMOINE RURAL BÂTI DU PÉRIGORD

Commune : Cendrieux

Lieu-dit : Maison Neuve

Edifice : Croix

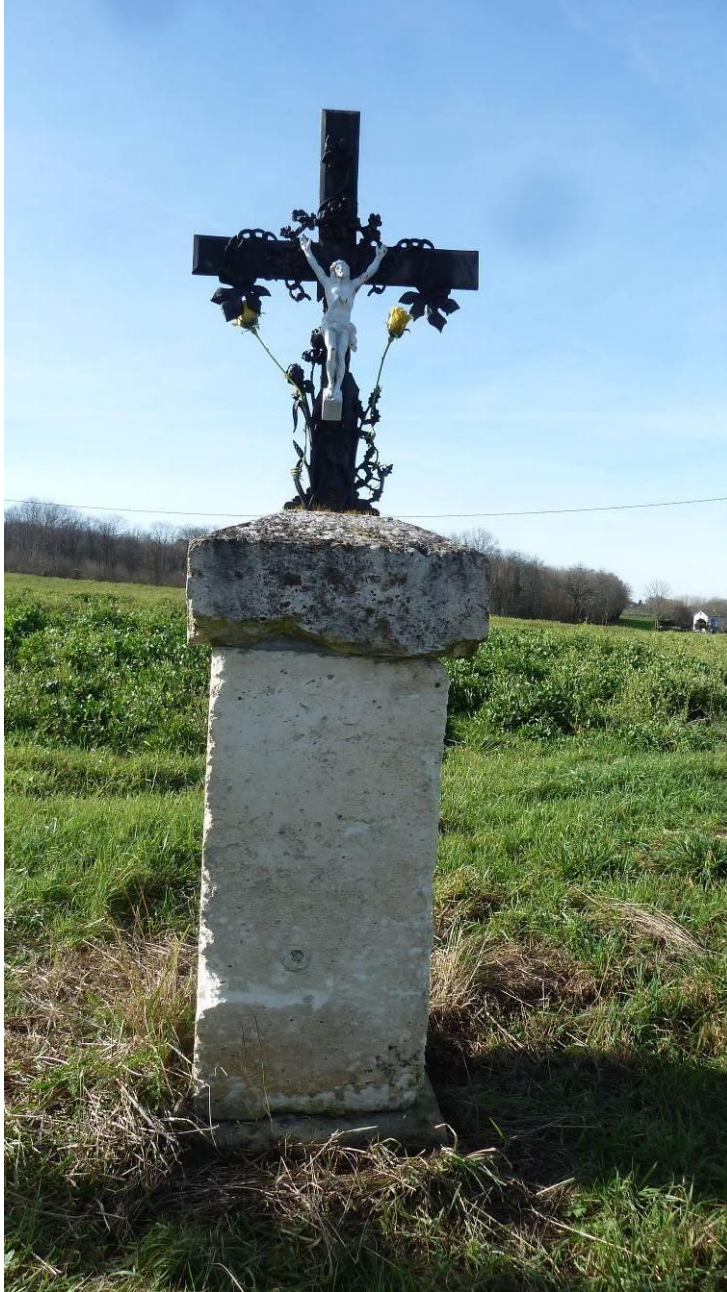
Croix de face

Cette croix est exposée aux accidents, abîmée par le frottement de l'épaveuse.

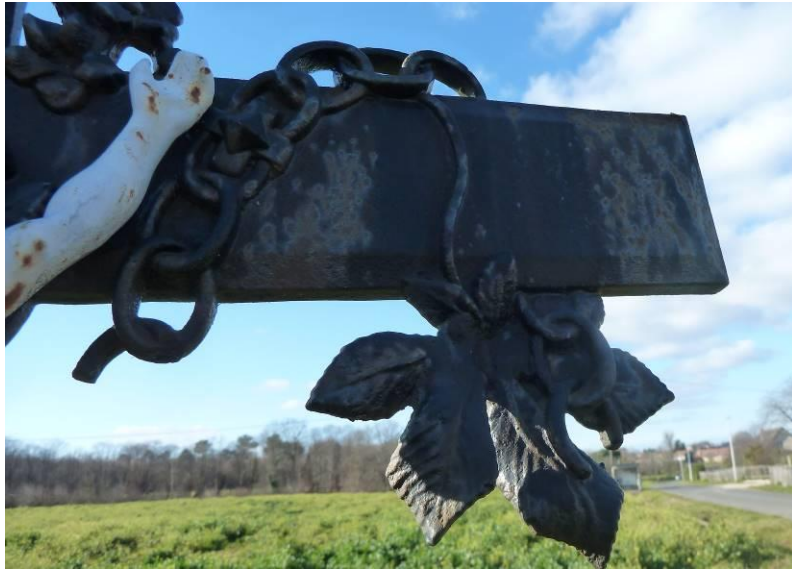
Chaîne et marronnier

Nombreux décors végétaux en relief, grimpant sur le fût et les croisillons peints en noir : bouquet d'iris, branches de houx, fleurettes portées sur des lianes, feuilles de marronnier, chaînes entrelacées par endroits brisées.

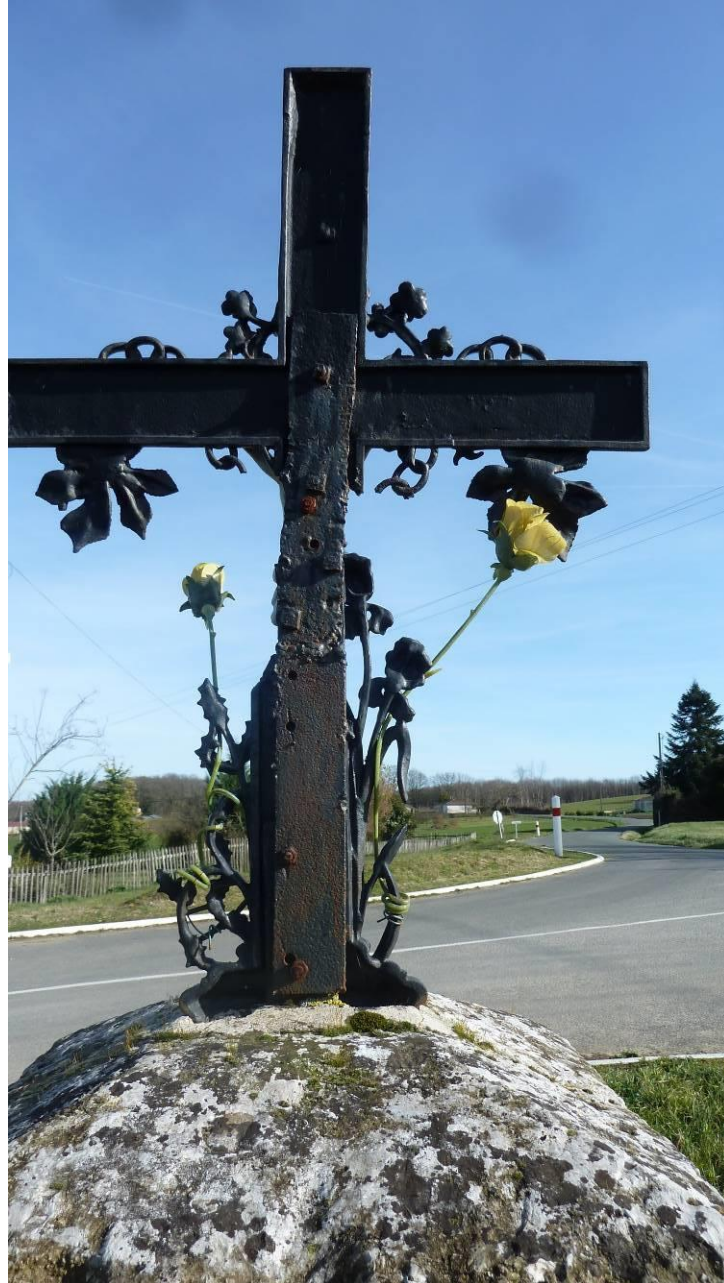
Face arrière restauration

La première restauration à l'arrière a été effectuée par une plaque de fer plat boulonnée, dont quatre boulons carrés sont visibles. Ultérieurement, une nouvelle restauration a eu lieu, sur le fer plat de la restauration précédente a été soudé un fer plat industriel, boulonné à la base par deux boulons hexagonaux et en partie haute, un seul, qui consolide la première réparation et fixe le Christ.
