Département de la Dordogne  
**DOSSIER D'INVENTAIRE**  
PETIT PATRIMOINE RURAL BÂTI DU PÉRIGORD

**Arrondissement** : Bergerac  
**Canton** : Villamblard  
**Commune** : Beauregard et Bassac  
**Lieu-dit** : Le Bourg de Beauregard  
**Edifice** : Halle

# HALLE

## BEAUREGARD ET BASSAC

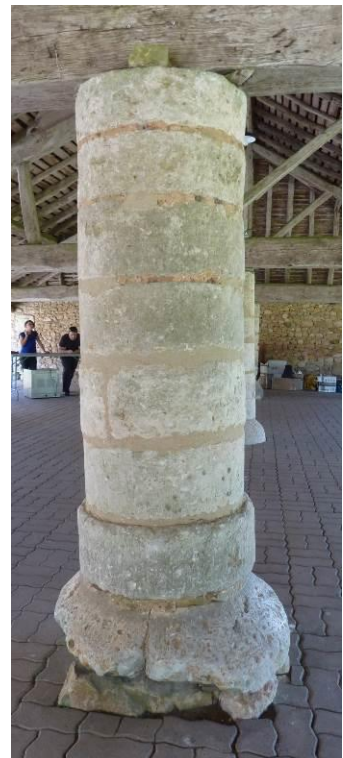
B2  
Au niveau 4, tambour en  
deux éléments

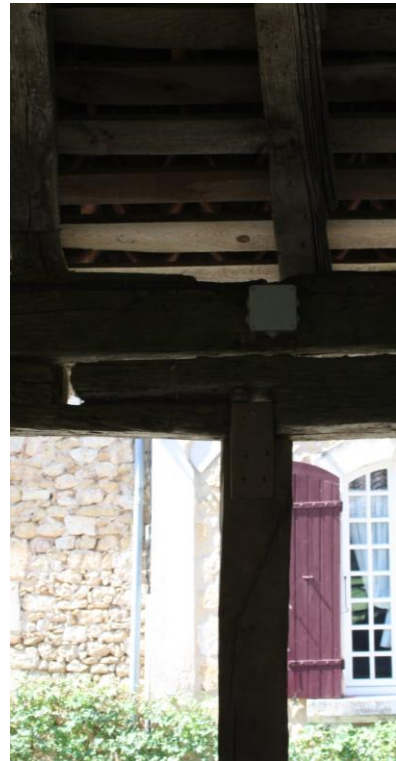
Soutien provisoire de la sablière entre C1 et D1

Une panne sablière composée de deux éléments superposés relie les colonnes périphériques mais n'existe pas sur le mur Est dont la partie haute, dans l'angle sud-est, est en forme de corbeau. Elle est consolidée au milieu de l'intervalle entre les travées C et D par un étrier métallique côté sud et un simple poteau de bois côté nord, qui pourrait utilement être remplacé par un étrier identique (ces points faibles résultent probablement d'aménagements qui n'ont pas été conservés comme, par exemple, une cloison).

Elle se trouve dans un état satisfaisant mais pourrait bénéficier de quelques petits travaux de restauration, en particulier le remplacement de l'étais soutenant la panne sablière nord entre les travées C et D par un étrier métallique, comme c'est le cas sur la sablière sud.

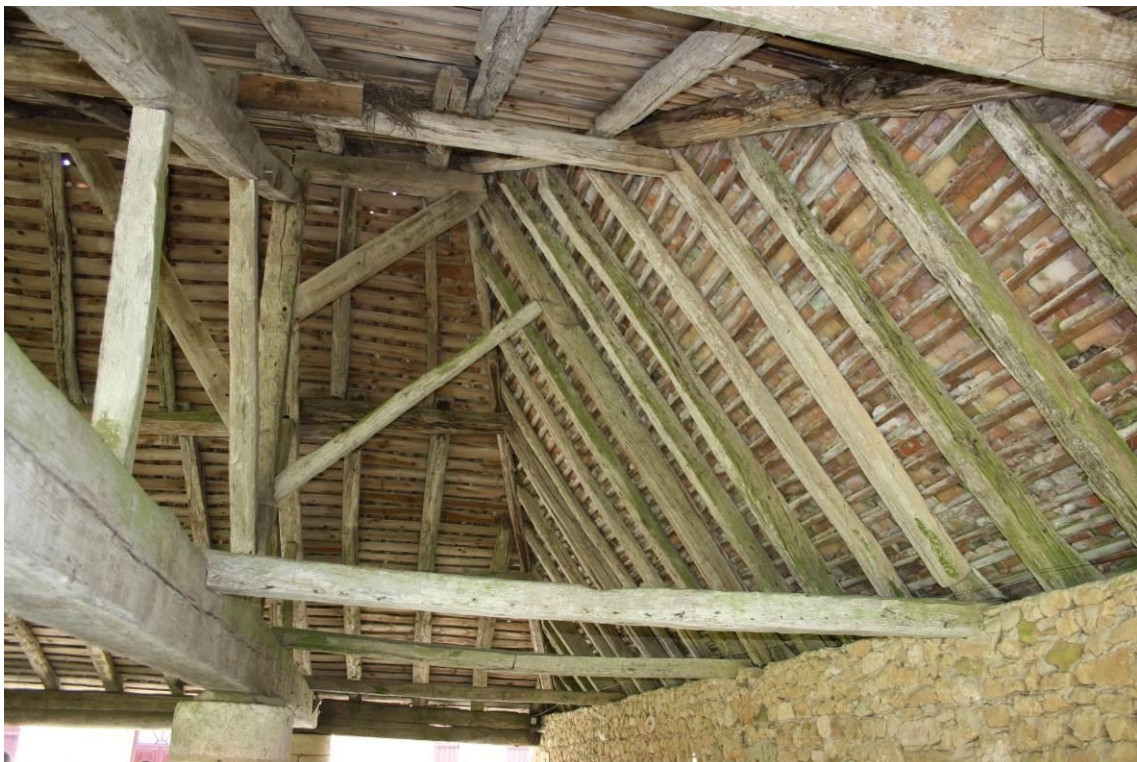
Charpente côté est (travées E et F) : demi-ferme de croupe

Les demi-fermes de croupe sont atypiques. En effet, elles ont la forme de trapèzes au lieu d'être des triangles et constituent donc une figure géométrique déformable, ce qui explique peut-être la présence des croix de Saint André, d'autant que leur entrait n'est pas assemblé directement au poinçon et à l'arbalétrier et malgré la présence de deux aisseliers.

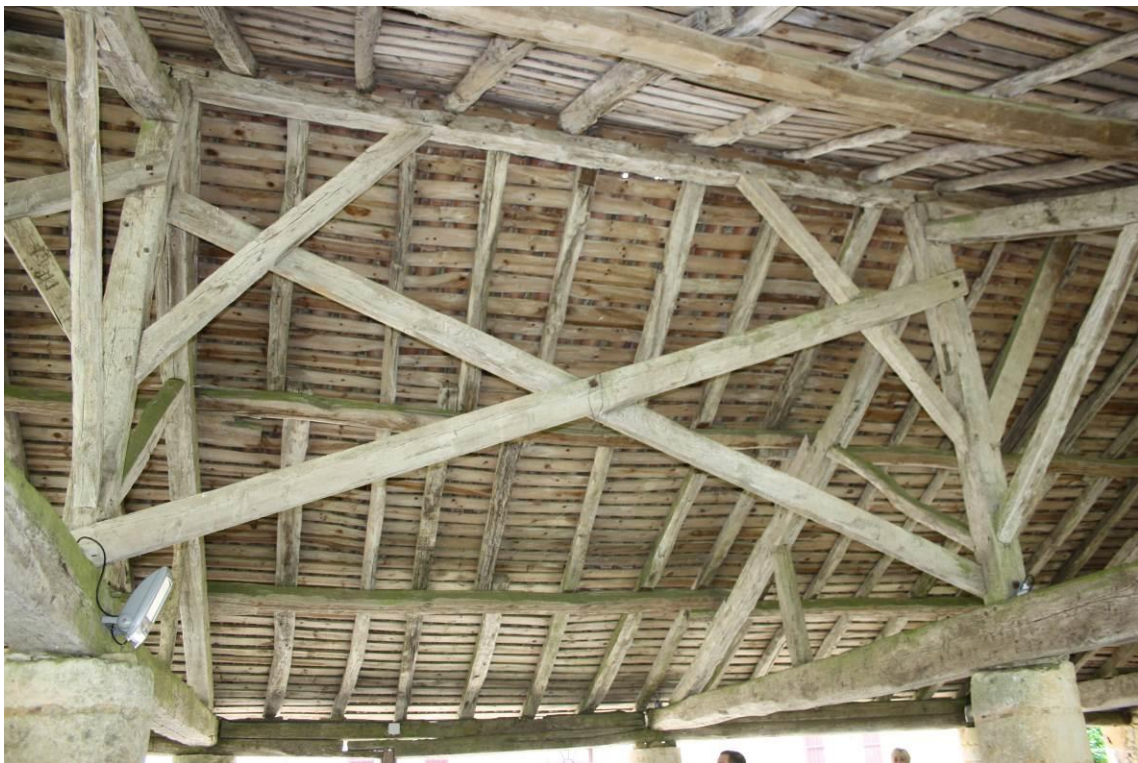
Contreventement entre les travées C et D (croix de Saint André)

Les fermes sont contreventées par d'autres aisseliers reliant leur poinçon à la panne faîtière. Ce dispositif s'étant sans doute avéré insuffisant, il a été consolidé de manière expéditive : les poinçons des fermes B, C et D sont reliés par des croix de Saint André simplement boulonnées.

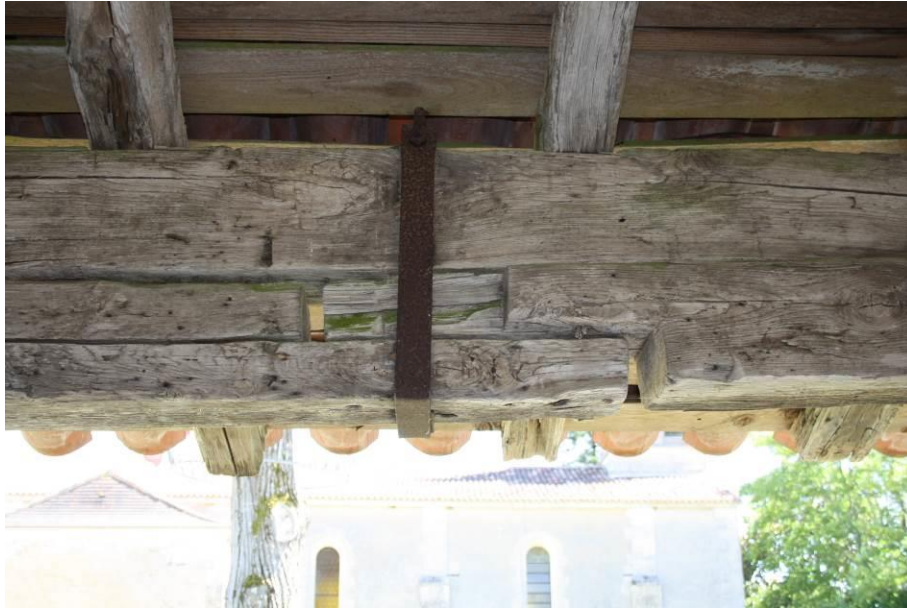
Etrier sur la panne sablière entre C3 et D3
