Département de la Dordogne
DOSSIER D'INVENTAIRE
PETIT PATRIMOINE RURAL BÂTI DU PÉRIGORD

Arrondissement : Nontron
Canton : Mareuil
Commune : Rudeau ladosse
Lieu-dit : Les prés de Bellussière
Édifice : lavoir du château de Belussière
DOSSIER n°

Lavoir du château de Belussière

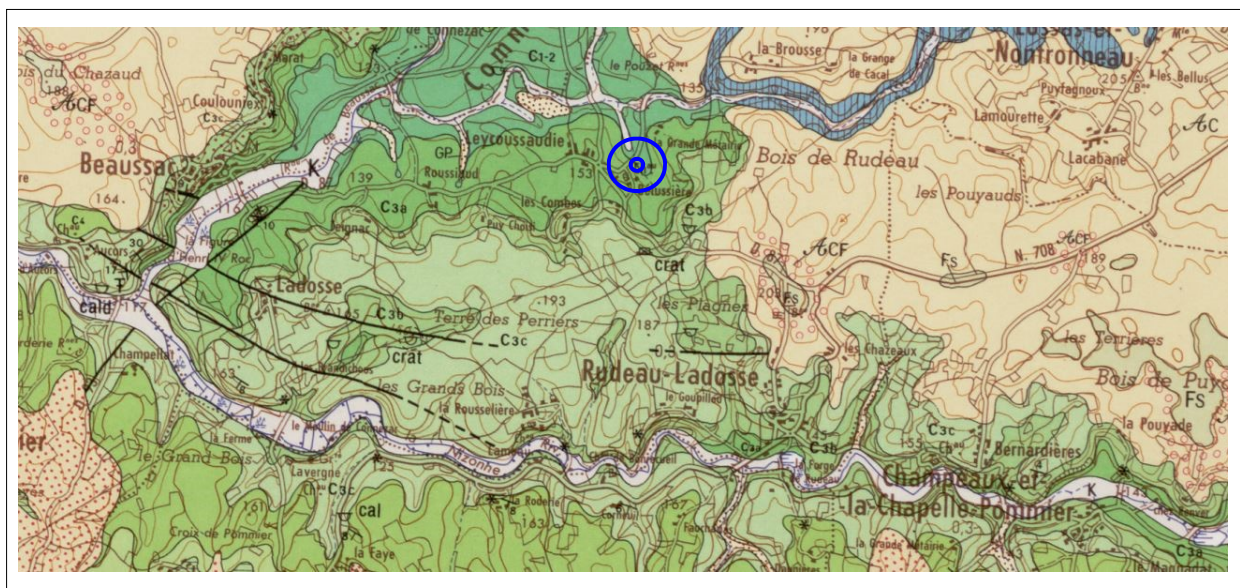
Extrait de la carte géologique de Nontron (n°734) et de sa notice.
(D'après le portail géoscientifique Info Terre du BRGM)
(Bureau de Recherches Géologiques et Minières)

Le lavoir de Belussière de Rudeau-Ladosse est localisé sur la bordure Nord-Est du Bassin Aquitain et plus précisément sur le flanc Nord-Est du synclinal de Combiers, St Crépin de Richemont de direction NW-SE. Il se situe juste au Nord d'un jeu de failles dites en touche de piano qui s'étendent de Beaussac à Rudeau-Ladosse plus à l'Est.

Elle est située sur des terrains sédimentaires de type calcaires issus de terrains d'âge Crétacé (-100 Ma). Ainsi, la nature du sous-sol sur lequel repose cette croix est globalement crayeuse.

En effet, des formations du Ligérien (C3a, 15 à 20 mètres d'épaisseur), et du Turonien (C3b, 15 à 20 mètres d'épaisseur) affleurent. Ces strates sont essentielles formées de calcaires massifs à stratification en plaquette. Ils sont repérables par des lits marneux grisâtres à leur base. A proximité, des formations plus récentes affleurent avec des terrains sédimentaires de type altérites et colluvions, dépôts non fluviaux issus de l'érosion et de remaniements.

A proximité au Sud, des formations plus récentes du Coniacien (C4, 50 à 65 mètres d'épaisseur). Ces strates sont essentielles formées de calcaires crayeux et cristallins avec des sables à la base, sables à l'origine de nombreuses exploitations de carrières dans la région. Elles témoignent d'une période de transgression, hausse du niveau marin, avec apport de sédiments terrigènes issus de l'érosion. A proximité au Nord, des couches plus anciennes du Cénomaniens affleurent (C₁₋₂) : il s'agit de marnes vertes et sables fins.

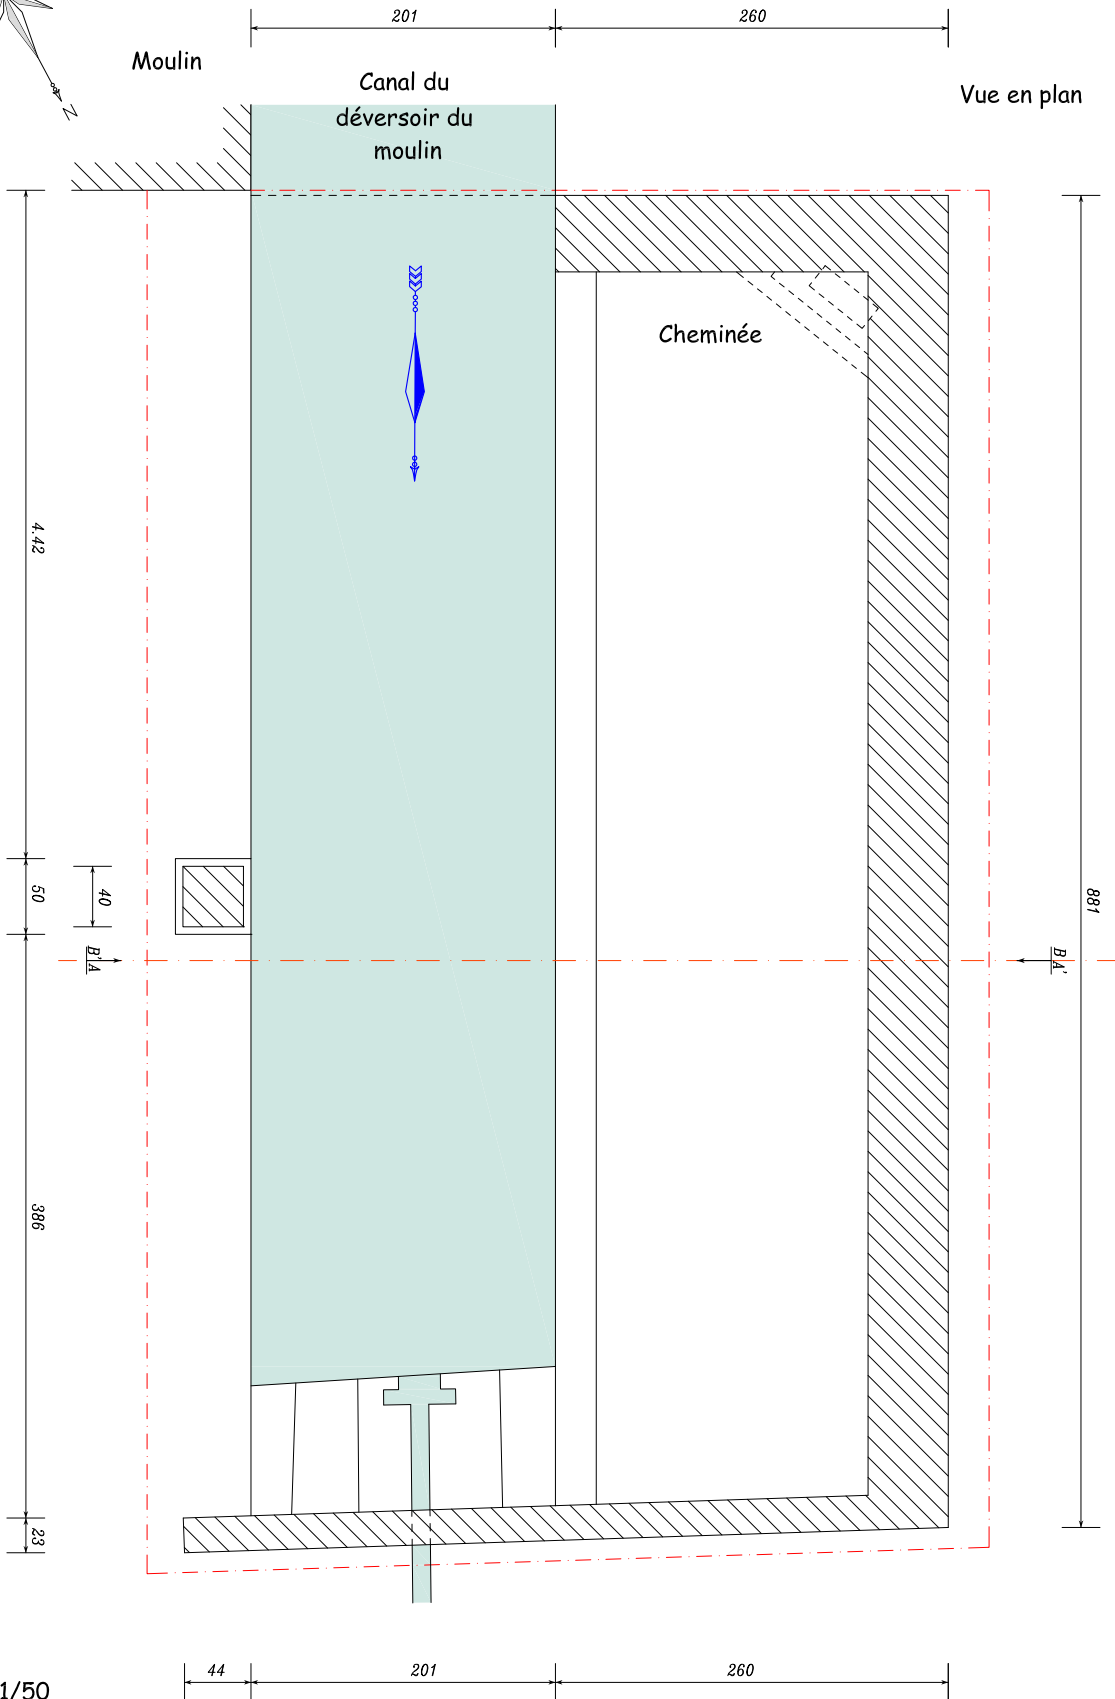
(Planche I/II)

Le lavoir de Belussière est un lavoir couvert de plan rectangulaire. La toiture est à deux pans couverte de tuiles plates mécaniques, la charpente est traditionnelle, avec une ferme centrale reposant sur un mur et sur un pilier en pierre de taille appareillé, de section carrée, avec chapiteau mouluré. Il est fermé au Nord, par un mur en moellon, à l'Ouest, par un mur en pierre de pays et partiellement au Sud, par un mur lui aussi en pierre de pays. Le bassin est de plan rectangulaire avec une margelle en pierre de taille. Côté Est, sa margelle se trouve pratiquement à l'aplomb de la panne de rive, libérant ainsi une large plage en terre battue dans la partie Ouest du bâtiment, accessible par le côté aval du bassin, par une large dalle appareillée en pierre qui sert de ponton. Cette dalle est entaillée par le déversoir. Il est munie d'une pelle destinée à régler le niveau de l'eau dans le bassin.

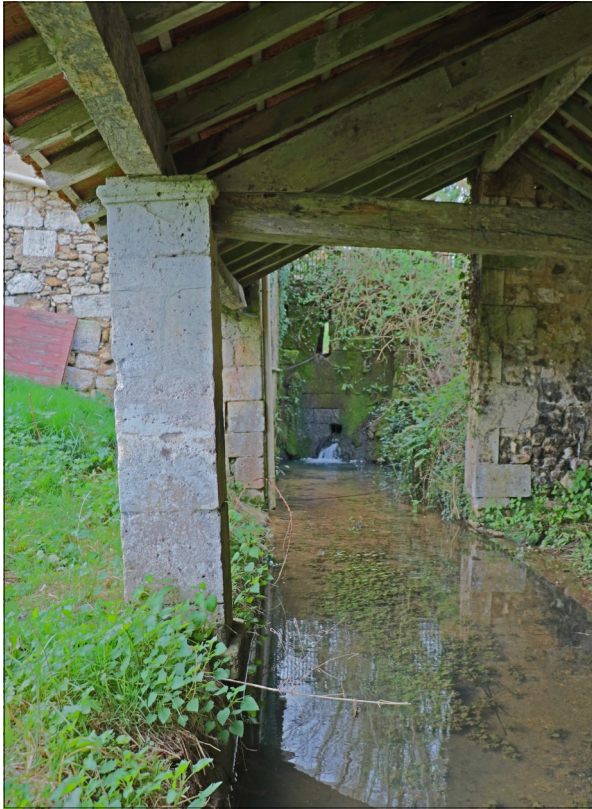
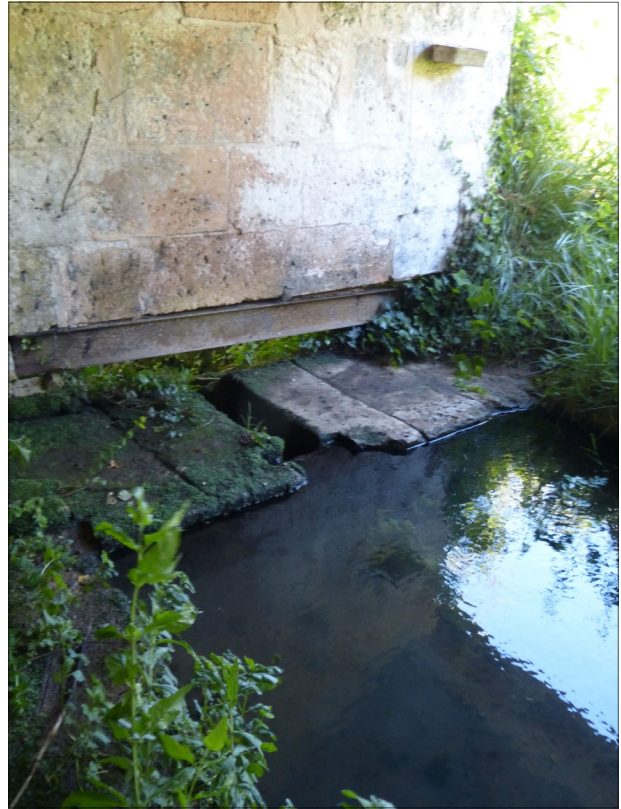
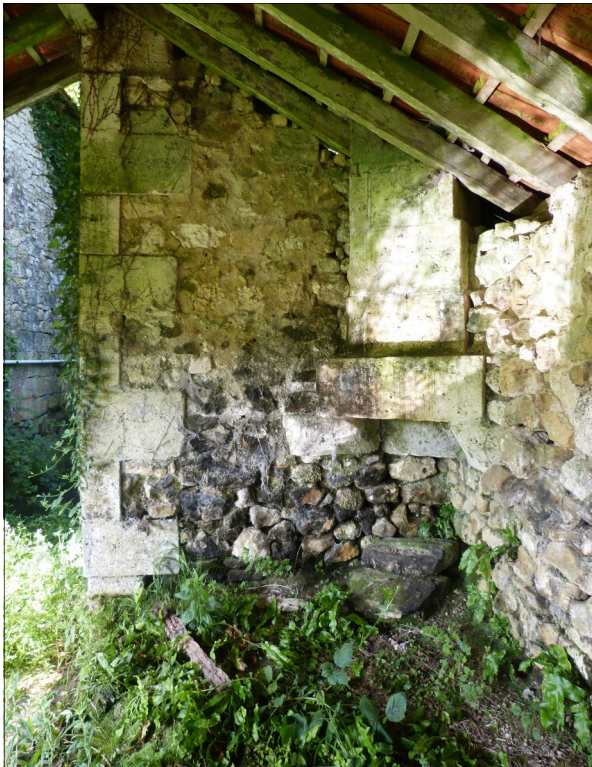
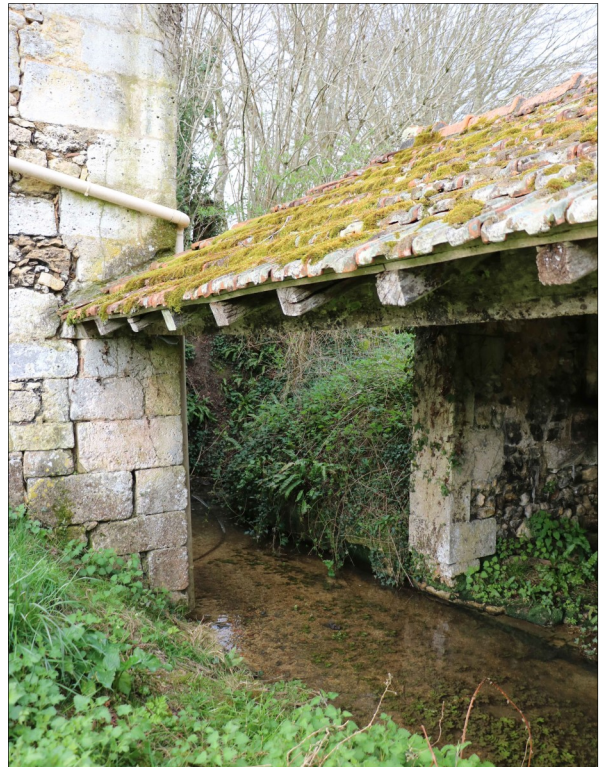
Lavoir de Belussière - Rudeau-Ladosse - (Dordogne) - Parrot Anita / Mars 2024

Bien protégée des intempéries, seul le côté Ouest du bassin devait servir aux lavandières où la selle devait être de rigueur, du fait de l'absence de pierre à laver. Dans l'angle Sud-Ouest du bâtiment se trouve une cheminée qui sans aucun doute devait servir à faire chauffer l'eau nécessaire à la lessive.

Il se trouve dans l'angle Nord-Ouest du moulin, et dans le prolongement de son déversoir qui actionnait sa roue à pales aujourd'hui absente.

L'ensemble de l'édifice est en bon état, même si la toiture mériterait une petite réfection.
