Département de la Dordogne
DOSSIER D'INVENTAIRE
PETIT PATRIMOINE RURAL BÂTI DU PÉRIGORD

Arrondissement : Sarlat
Canton : Saint Cyprien
Commune : Marnac
Lieu-dit : Vignera
Edifice : Pigeonnier

DOSSIER N° 415 024 254 32 01 0415-Pig

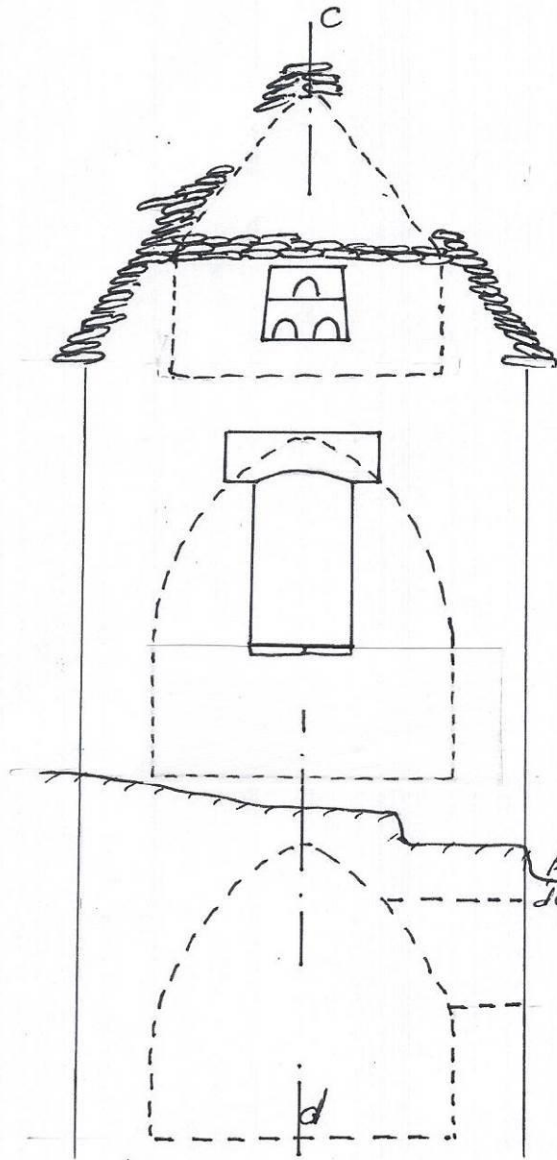
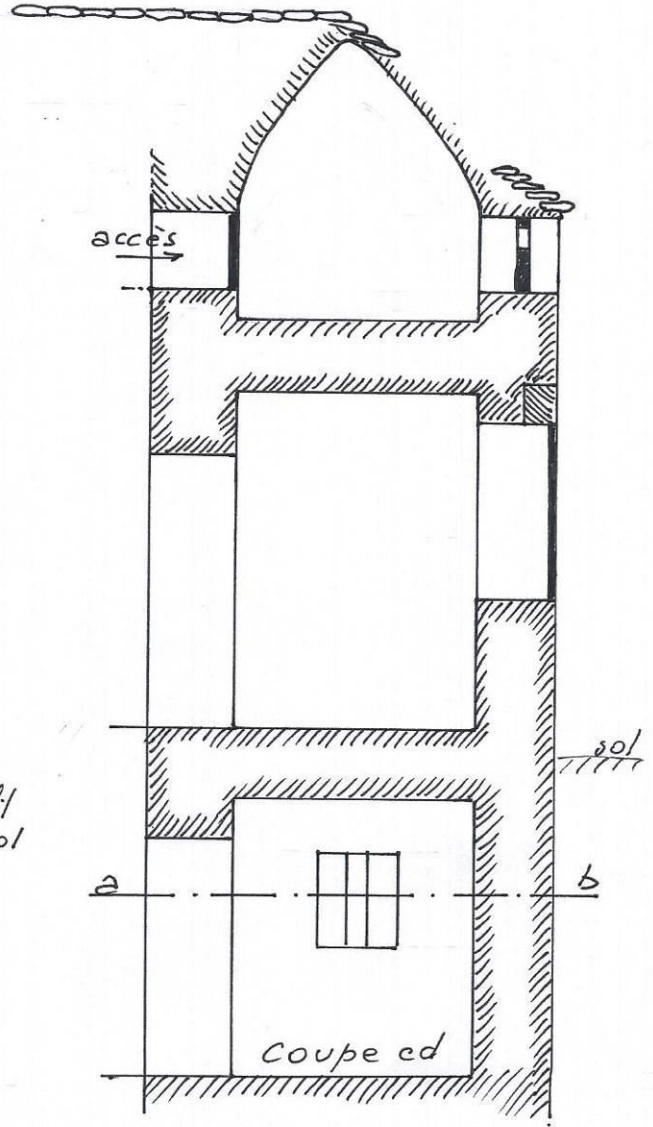
Elévation

Le pigeonnier, de petites dimensions, se trouve au sommet d'un corps de bâtiment bâti en retour d'équerre sur le corps de logis principal. Il n'y a pas de boulins et les nids (5 ou 6 tout au plus) devaient être posés à même le sol. On communique dans ce pigeonnier par une trappe ouverte dans les combles (aménagés aujourd'hui) du corps principal.

Toiture à deux pentes avec petite croupe, couverte de lauzes. Sur le côté est, à mi pente, une rangée de lauzes dépasse nettement (visible sur la photographie) et devait servir de reposoir ou de planche d'envol aux pigeons.

Les murs sont en moellons tout venant, sauf aux angles où des pierres calcaire, grossièrement équarries forment des chaînes harpées.

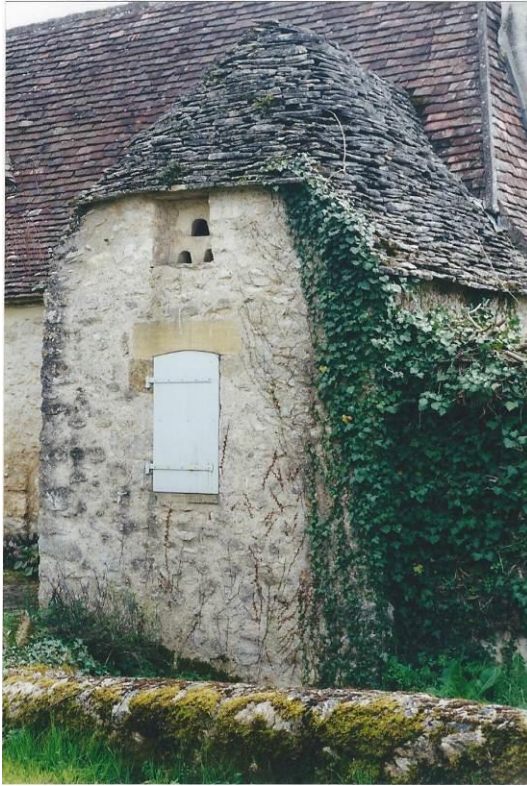
Façade nord

La fenêtre est récente.

Le propriétaire actuel a l'intention de réduire les dimensions de la fenêtre qui est percée au-dessous des trous d'envol.

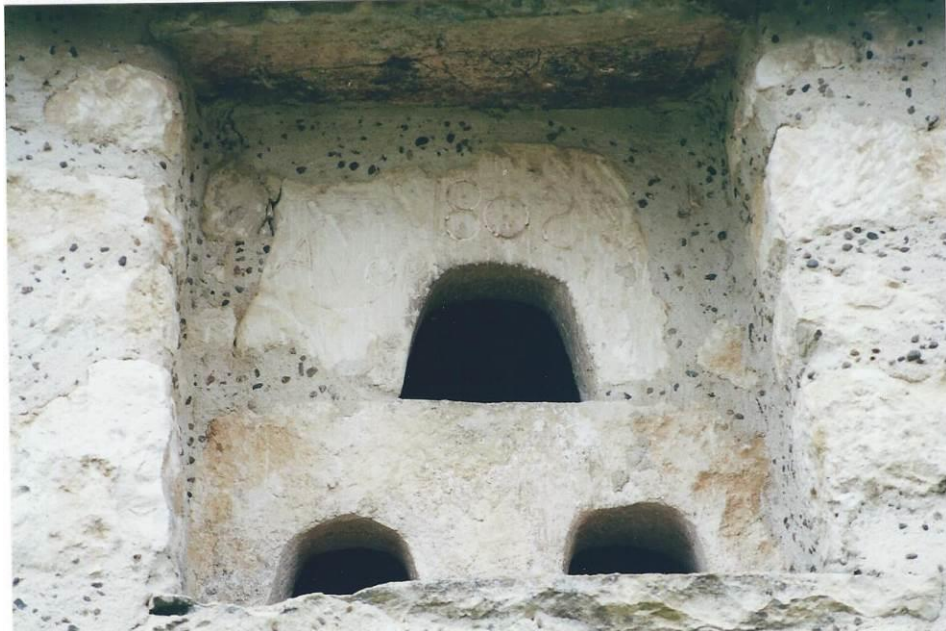
Plage d'envol datée 1802

L'entrée des pigeons est datée « ANO 1802 »

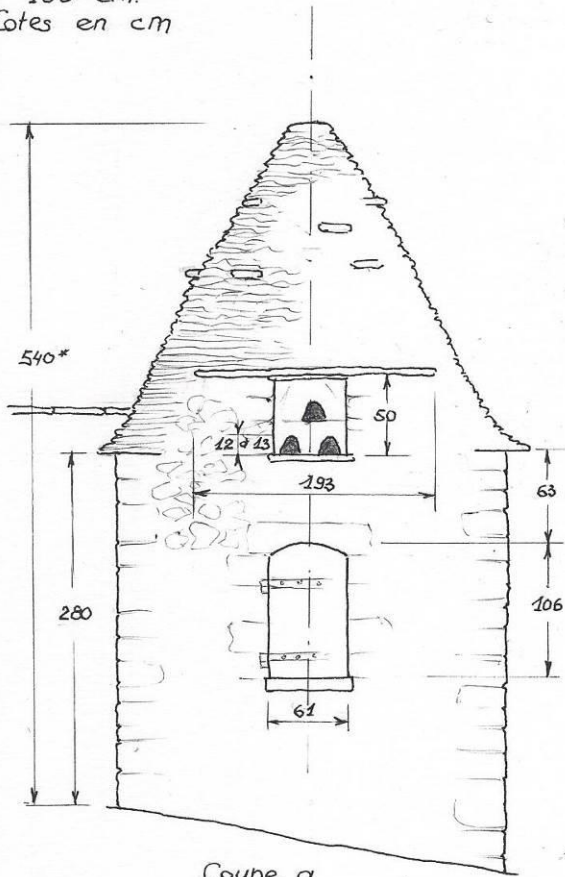
Coupe a

Le pigeonnier proprement dit est en forme de dôme carré monté en lauze sans charpente dont l'intrados est enduit (et sans doute maçonné). Il communique avec le comble de la maison par une petite baie fermée par un portillon de bois. Deux chevrons de direction est-ouest ont posés au niveau du sol et portaient vraisemblablement un plancher, et deux autres chevrons de direction nord-sud, scellés à mi-hauteur, servaient de perchoirs.

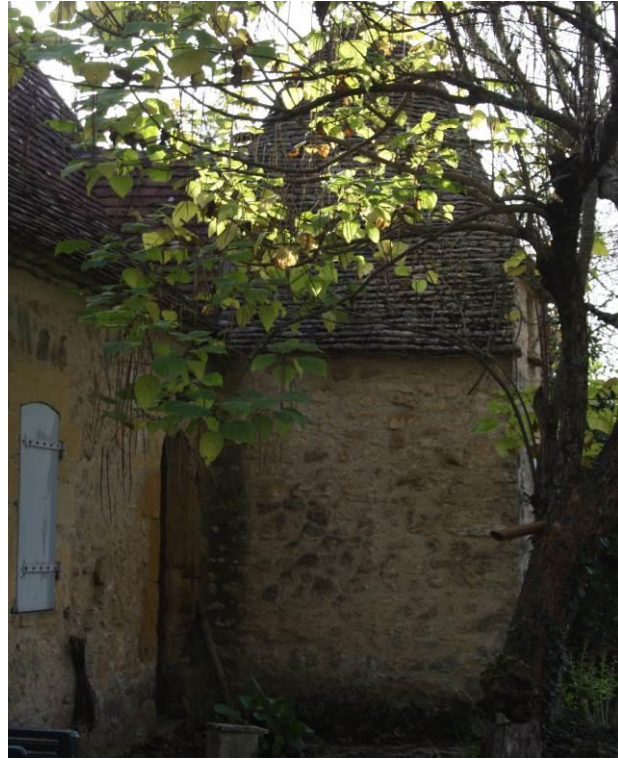
Côté est

Lors des travaux de restauration ultérieurs, ce petit toit a été couvert en tuiles plates, ce que l'on voit sur les photographies et l'aquarelle.

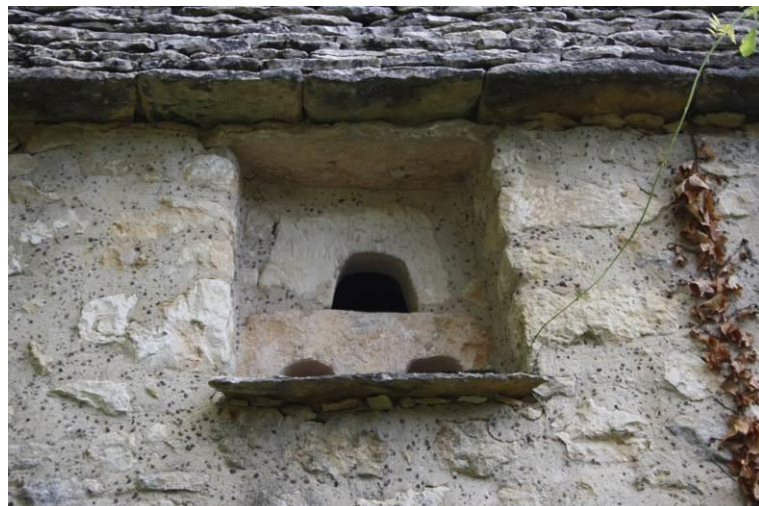
Lucarne d'envol

Les trous d'envol percés dans deux dalles de pierre superposées sont au nombre de trois : deux en partie basse et un troisième au-dessus dans l'axe de la lucarne. Ils sont protégés de la pluie par un auvent constitué de larges dalles de lauze, de même que l'égout des côtés du bâtiment.

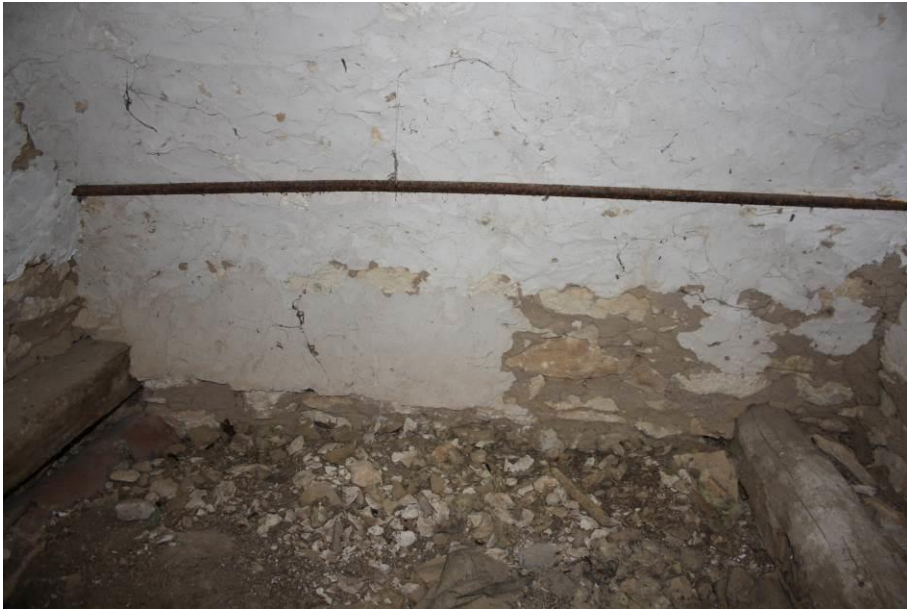
Sol

Absence de boulins et même de chevilles pour porter d'éventuels paniers en guise de nid.
