PETIT PATRIMOINE RURAL BÂTI DU PERIGORD

Département de la DORDOGNE
Canton de MAREUIL-SUR-BELLE
Commune de Vieux-Mareuil
Lieu-dit Fougères
Edifice Puits de Fougères
Dossier n°

Le puits de Fougères

PUITS DE FOUGERES

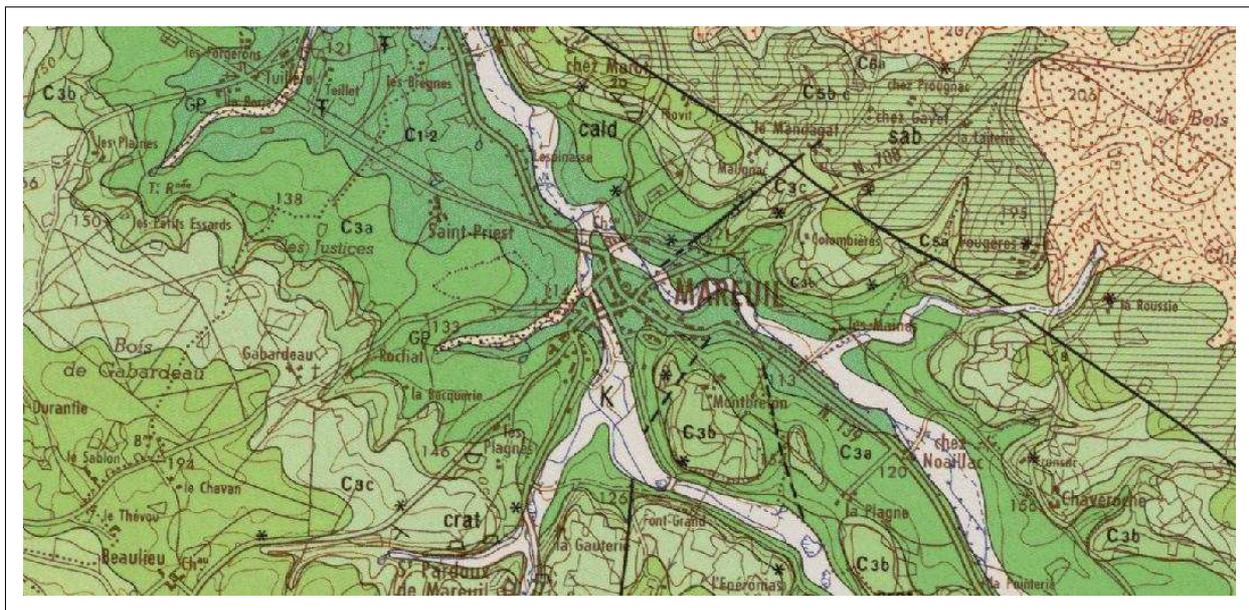
Extrait de la carte géologique de Nontron (n°734) et de sa notice.
(D'après le portail géoscientifique Info Terre du BRGM)
(Bureau de Recherches Géologiques et Minières)

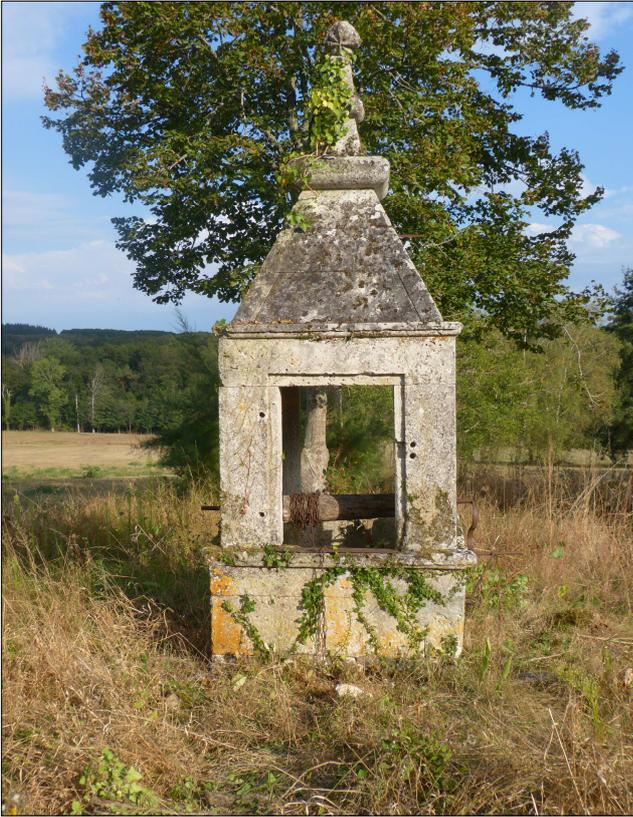
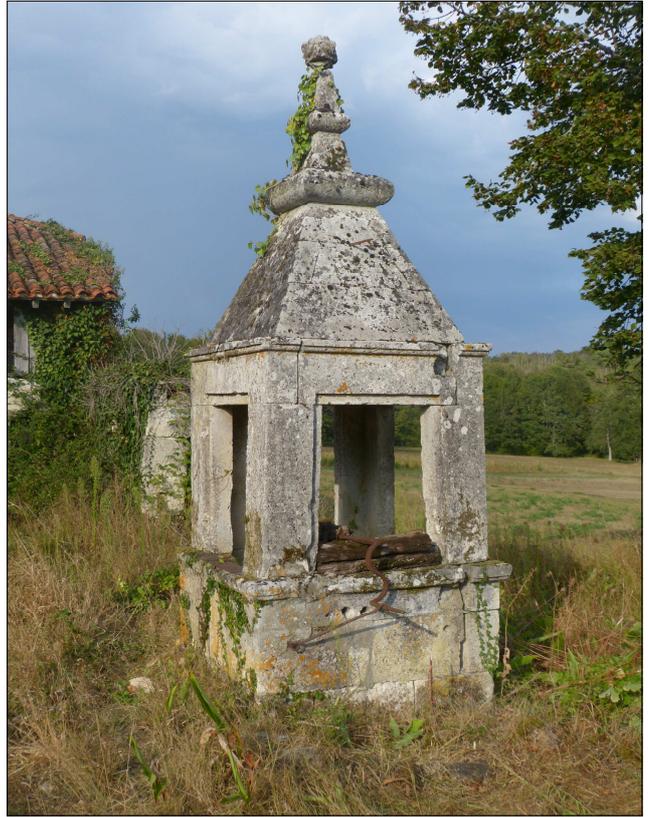
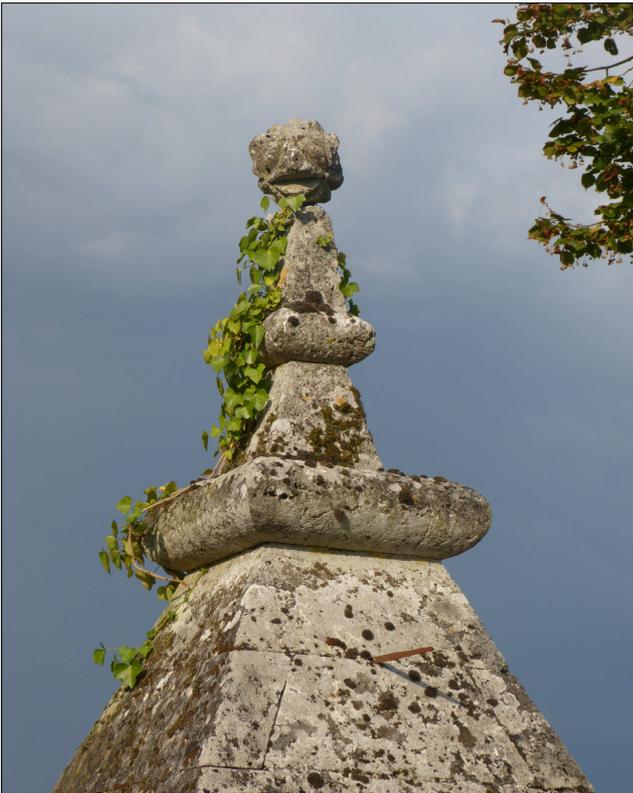
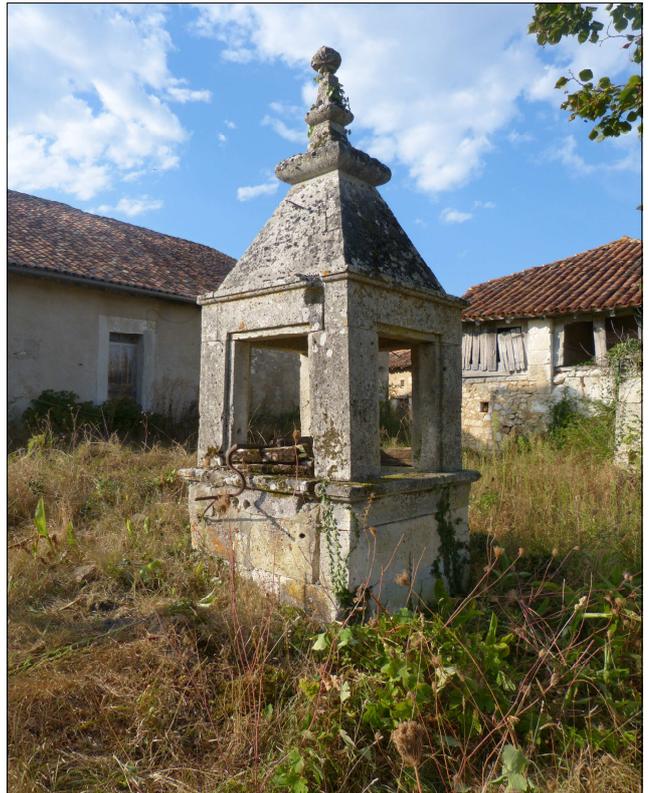
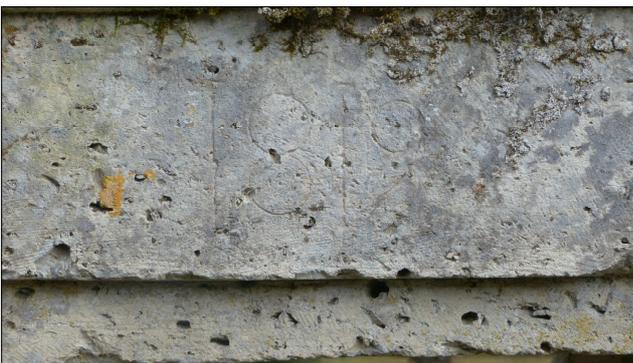
L'ensemble de l'édifice est dans un état de conservation moyen.

Un bureau qui a élu domicile dans un angle intérieur d'un pilier est en train de déstabiliser fortement l'ensemble. Le propriétaire contacté doit sous peu remédier à ce problème.

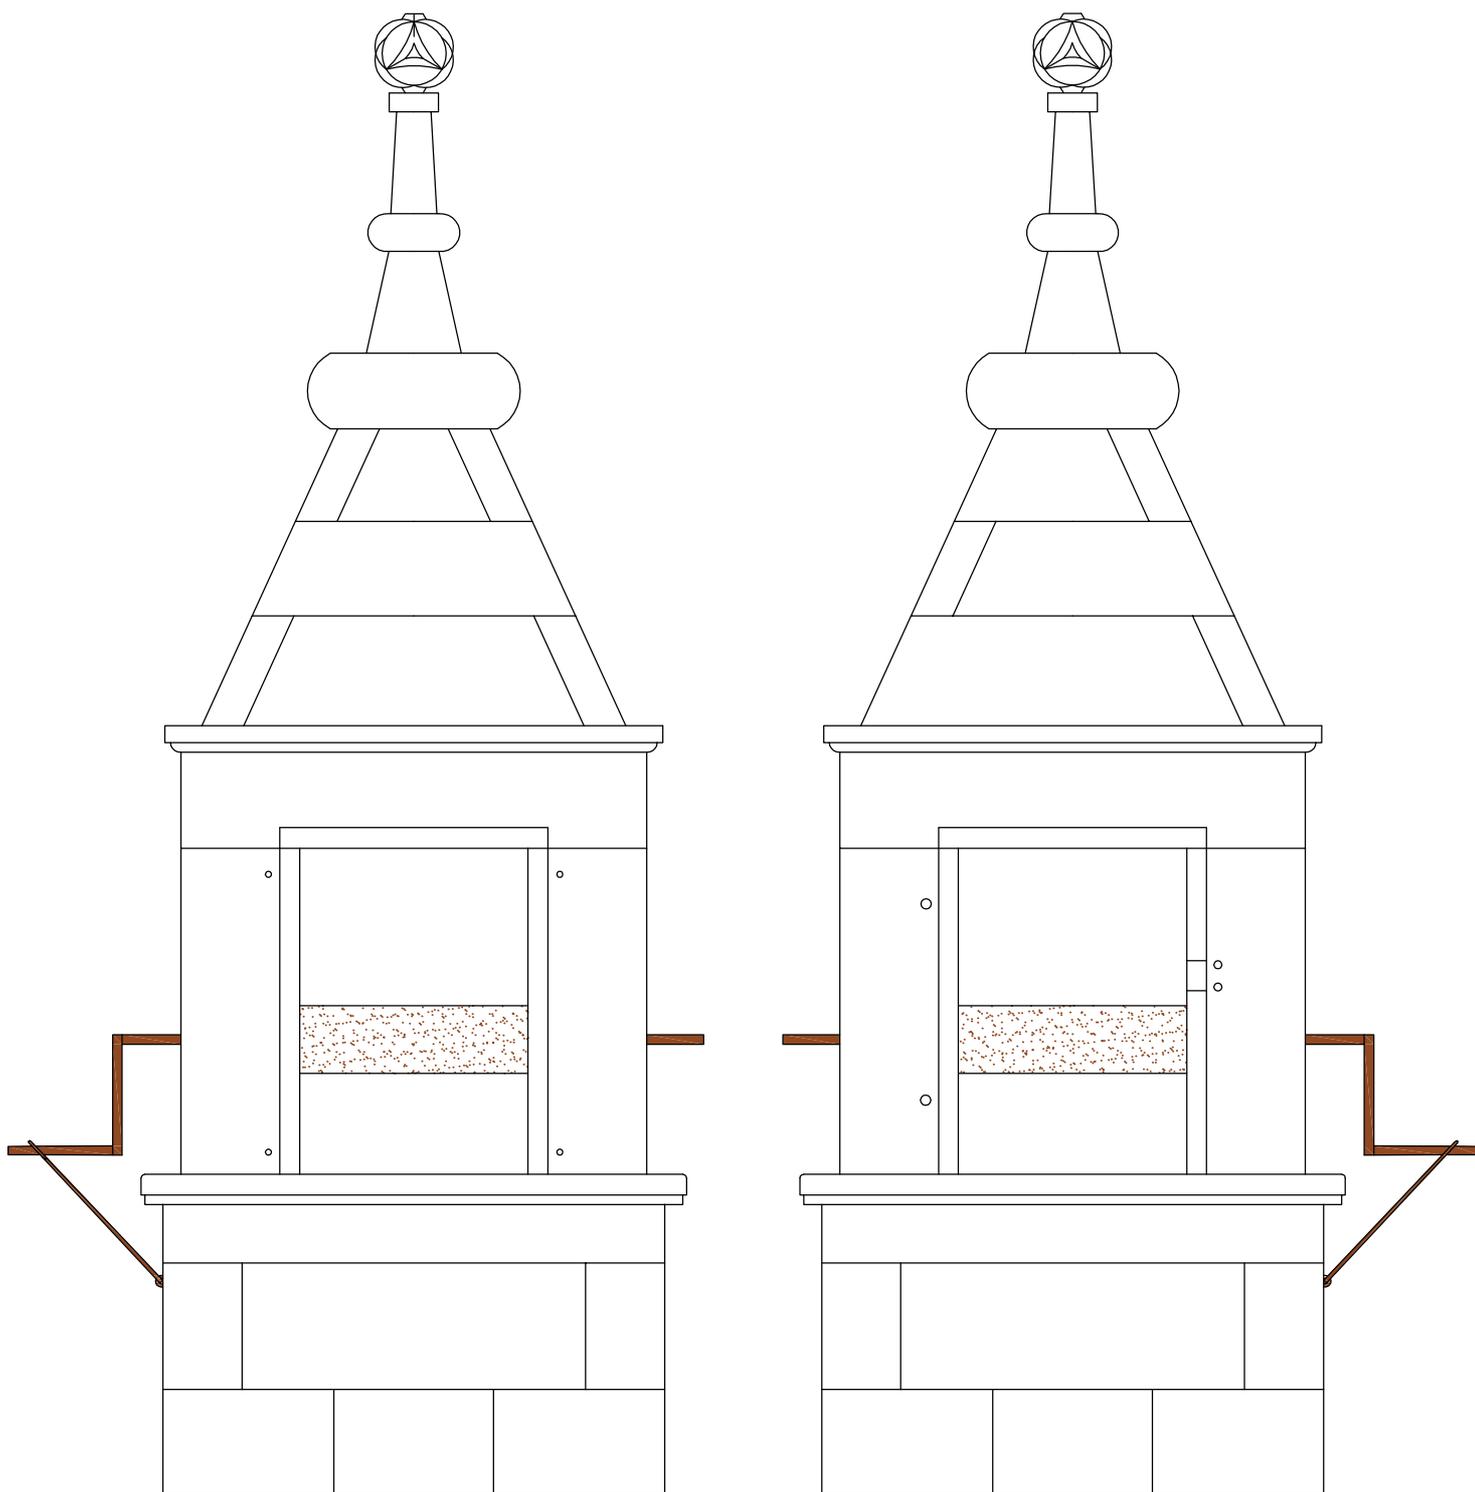
(Planche I/IV)

Vue de dos

Vue de face

Il s'agit d'un puits bâti d'une profondeur d'environ une trentaine de mètres. Il est à remarquer que l'eau se trouve aujourd'hui à 6.60 mètres de la margelle. Il a été confectionné avec des moellons en pierre de taille. Il est de plan carré. Trois rangées de pierres de taille en forme son ossature basse, la dernière sert de margelle et présente sur toute sa périphérie une corniche à profil mouluré. L'ensemble est surmonté de quatre piliers d'angle qui soutiennent un linteau mouluré en partie haute. Sur ce dernier vient s'appuyer une toiture à quatre pans de type pyramidal, trois rangées de blocs de pierre en forment l'ossature principale. Sa partie haute est tronquée et sert de base à un tore segmentaire de section carrée, surmonté d'un cône pyramidal tronqué de section carrée. Il est lui même surmonté d'un petit tore segmentaire de section carrée sur lequel prend appui à nouveau un petit cône pyramidal tronqué de section carrée. Il sert de base à un épi de faîtage qui a la forme d'une rose des vents du plus bel effet. Le puisard est de section circulaire, ses parois sont maçonnées en pierre.

Le mécanisme de puisage est très classique, à savoir un rouleau en bois, sur lequel venait s'enrouler une chaîne. Ce rouleau est solidaire d'un axe en fer actionné par une manivelle extérieure. Ce mécanisme aujourd'hui cassé devait reposer sur un bâti en bois fixé de part et d'autre du puits dans les piliers (présence de quatre trous de scellement situés à la même hauteur - voir croquis).

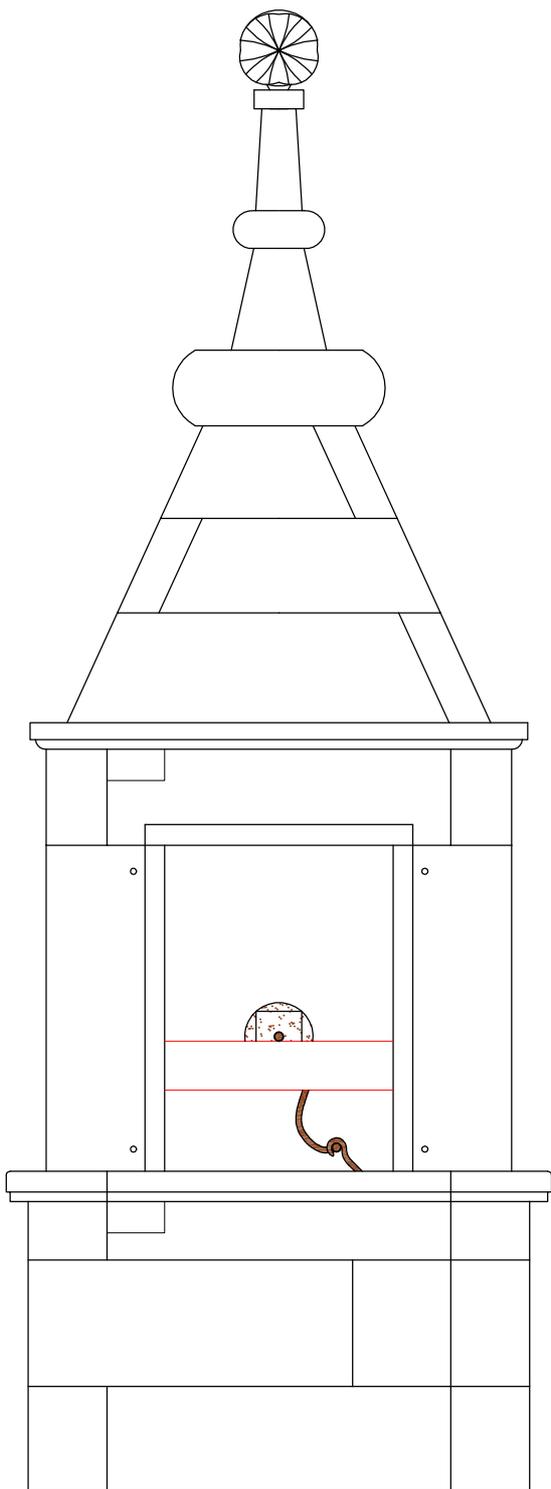
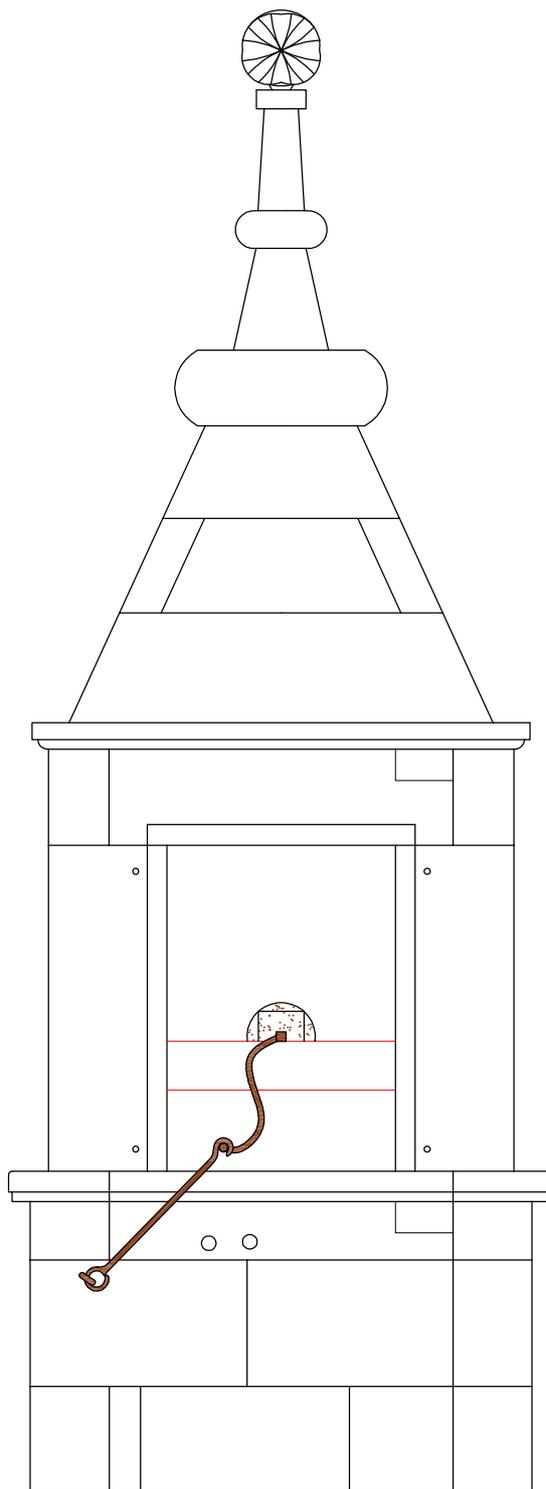
(Planche II/IV)

Vue de profil

Observation : les parties figurées en rouge ont été positionnées à leur emplacement supposé d'après les éléments retrouvés sur place.

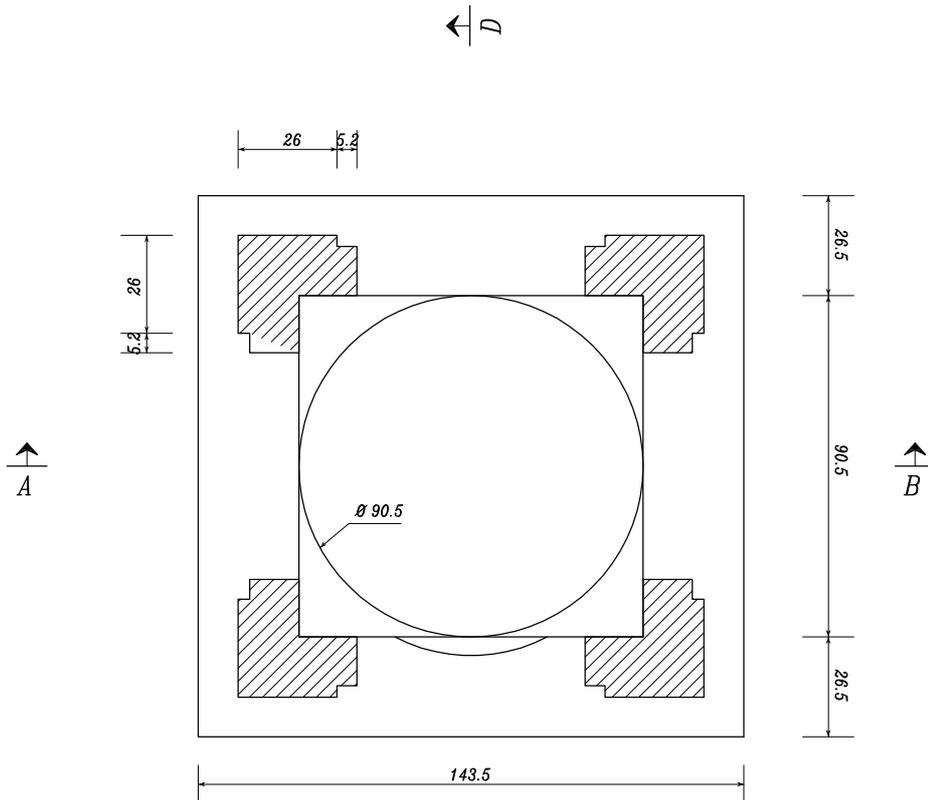
(Planche III/IV)

Vue en plan suivant la coupe horizontale EF

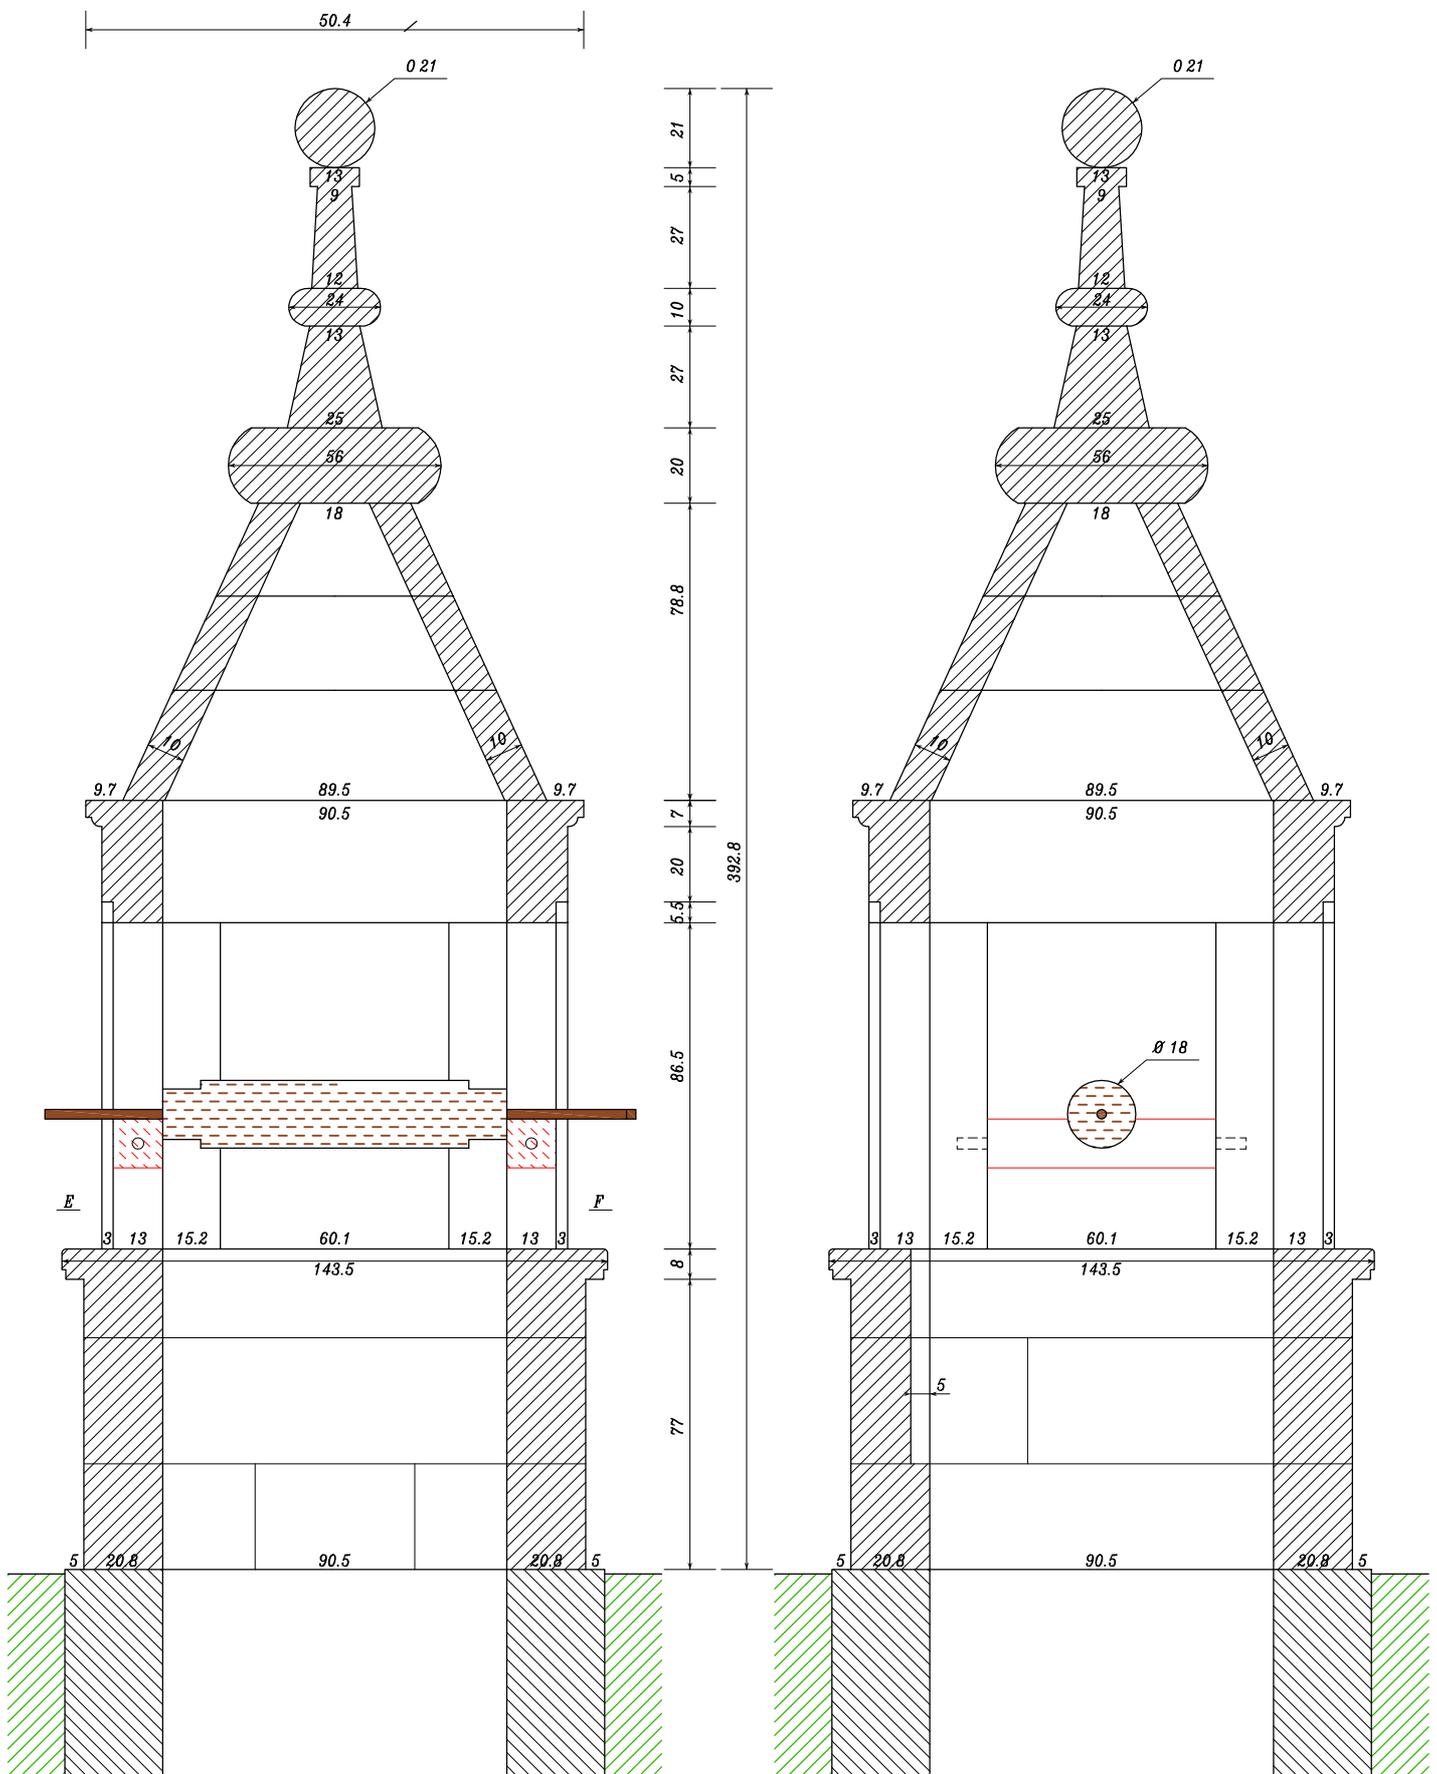
(Planche IV/IV)

Coupe AB

Coupe CD

Observation : les parties figurées en rouge ont été positionnées à leur emplacement supposé d'après les éléments retrouvés sur place.
