Département de la Dordogne  
**DOSSIER D'INVENTAIRE**  
PETIT PATRIMOINE RURAL BÂTI DU PÉRIGORD

**Arrondissement :** Sarlat-la-Caneda  
**Canton :** Salignac-Eyvigues  
**Commune :** Borrèze  
**Lieu-dit :** Le Fraysset  
**Édifice :** Abri en pierre sèche  
**DOSSIER n° 024.050.35.12.1007**

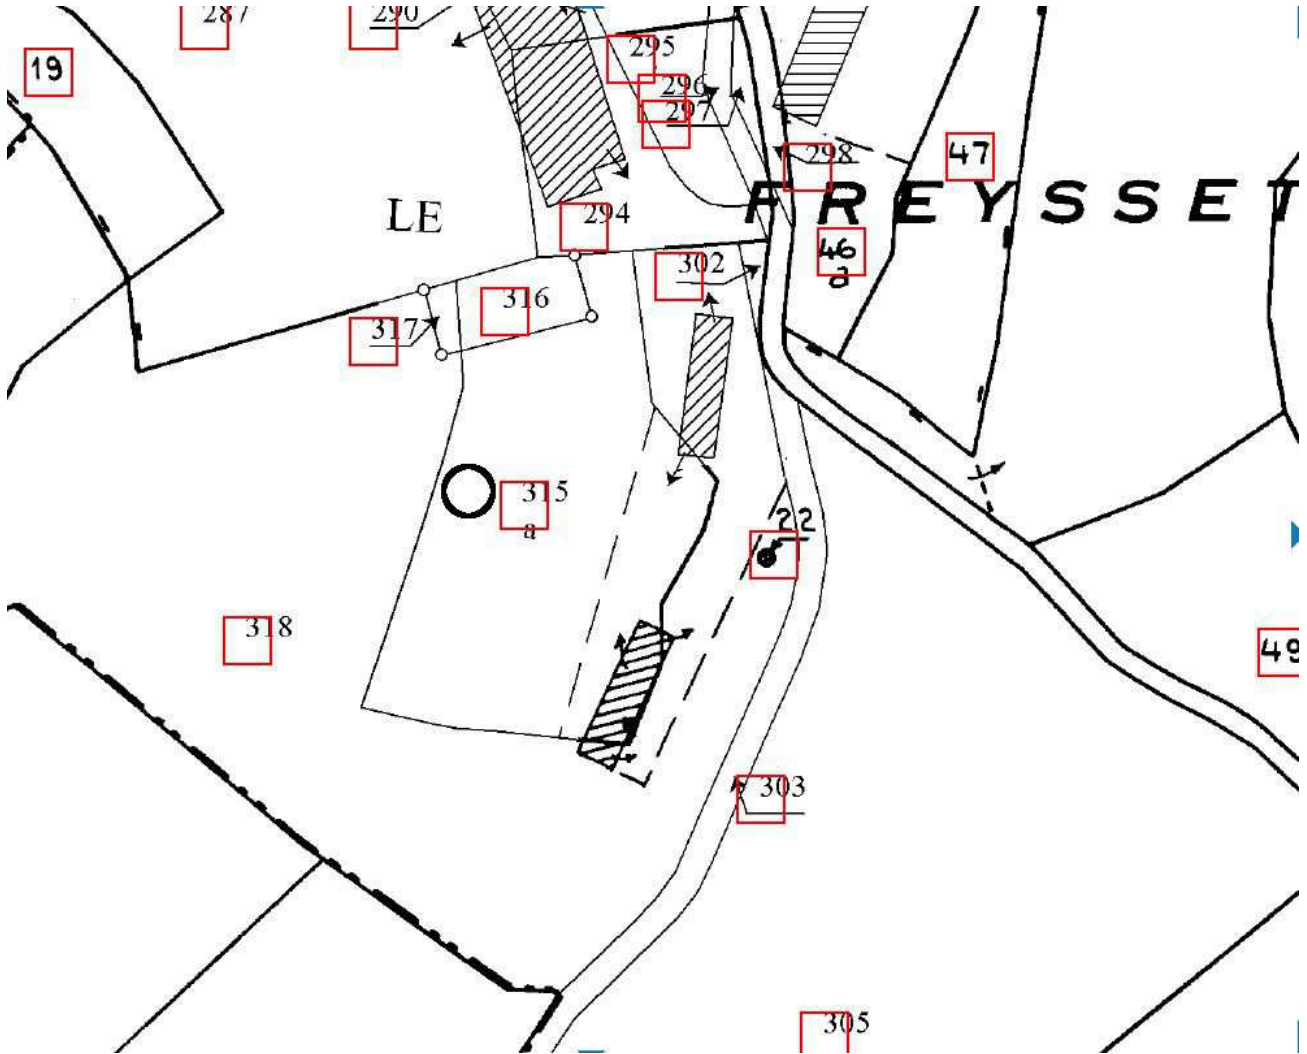
# LOCALISATION CADASTRALE

Cadastre en date du : extrait de cadastre.gouv.fr , révisé en CDIF le 29/09/2011

Échelle : 1/2000°

Feuille n° A0

Parcelle n° 315 - Superficie : 3518 m<sup>2</sup> - Nature : pré ou terre

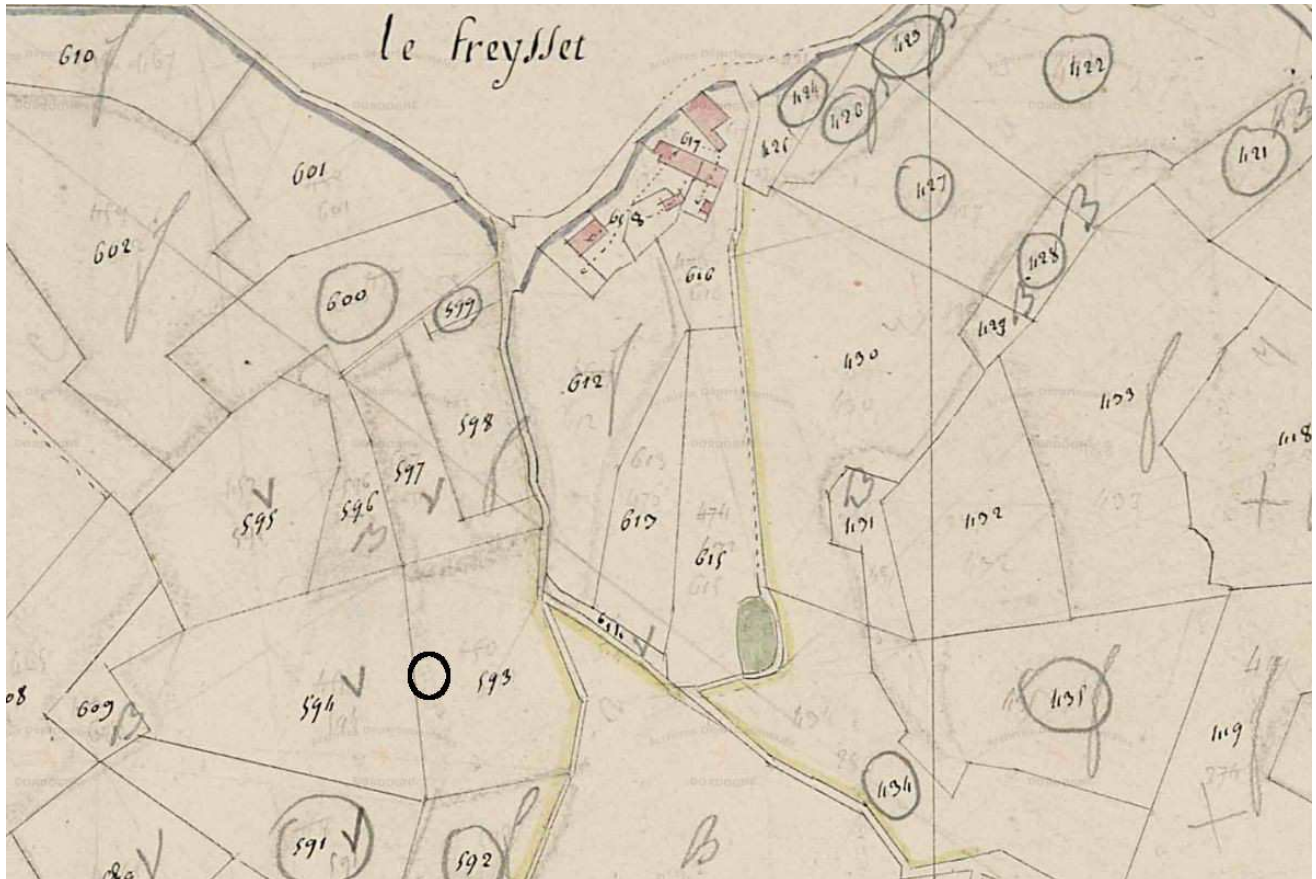
## LOCALISATION CADASTRALE ANCIENNE

Cadastre en date du : 1823

Échelle : 1/2000°

Section Champagnac

Feuille n° D2

Parcelle : n° 593 - Superficie : Nature : taillis

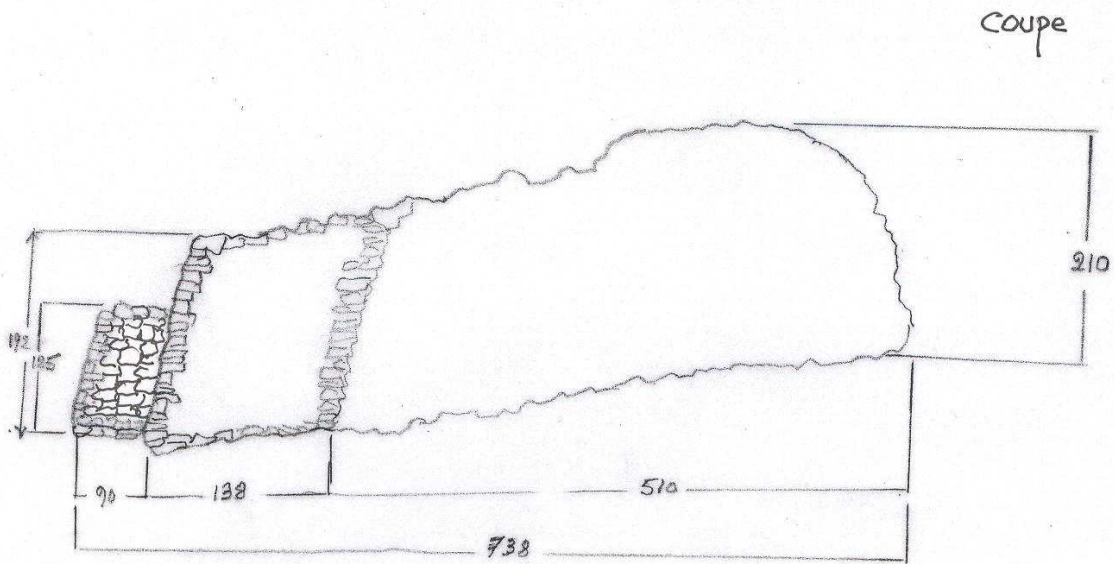
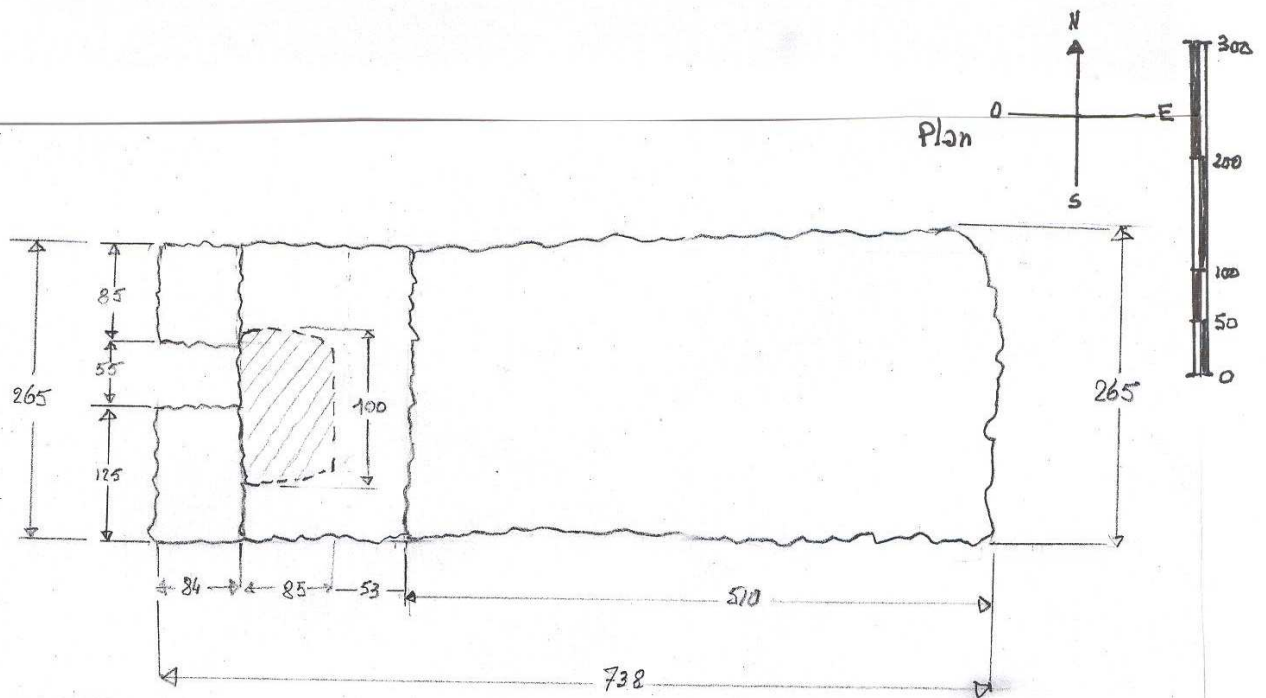
Echelle d'origine : 1/60e

Il est composé de deux parties construites en pierre sèche calcaire. La partie supérieure est un amas de pierres ramassées dans le terrain alentour : un cayrou. A cet amas, on a accolé, dans la partie basse, un abri à la toiture en pierre sèche formant une voûte. Deux murets plus bas forment comme une entrée. On accède à l'abri, de modeste dimension, par une « porte » voûtée ; elle est orientée à l'ouest.

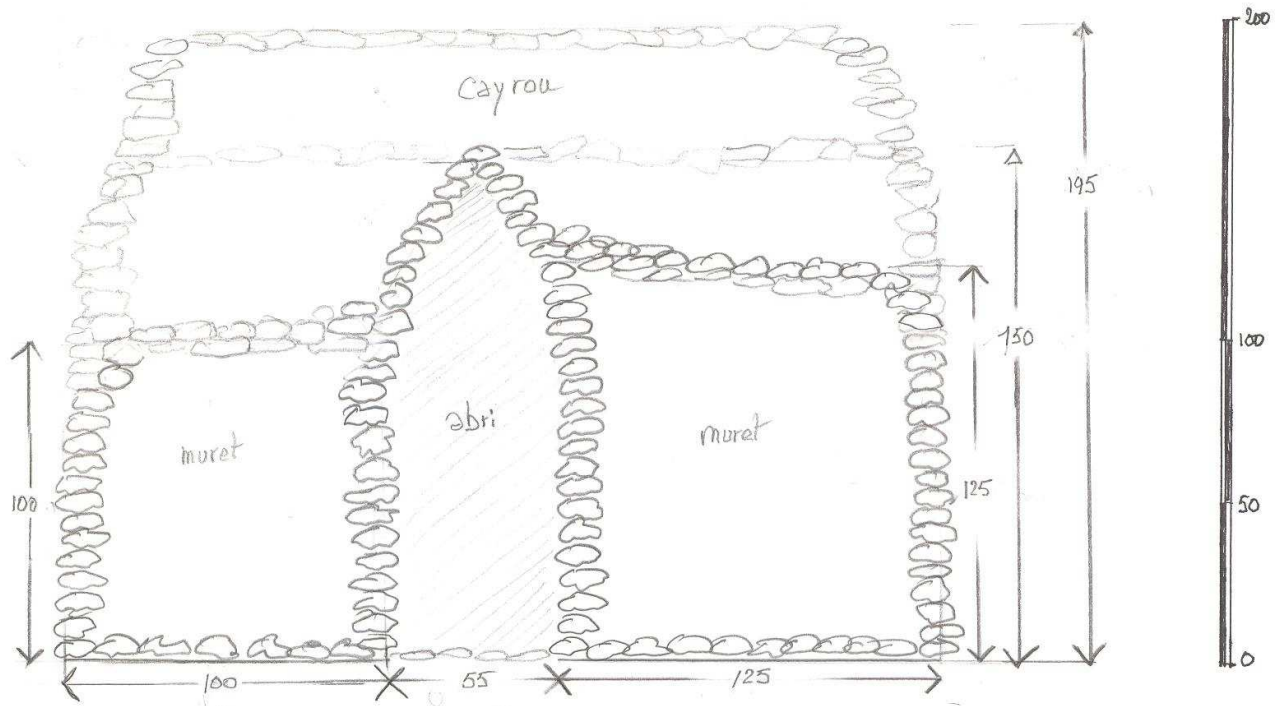
Détail : entrée de l'abri

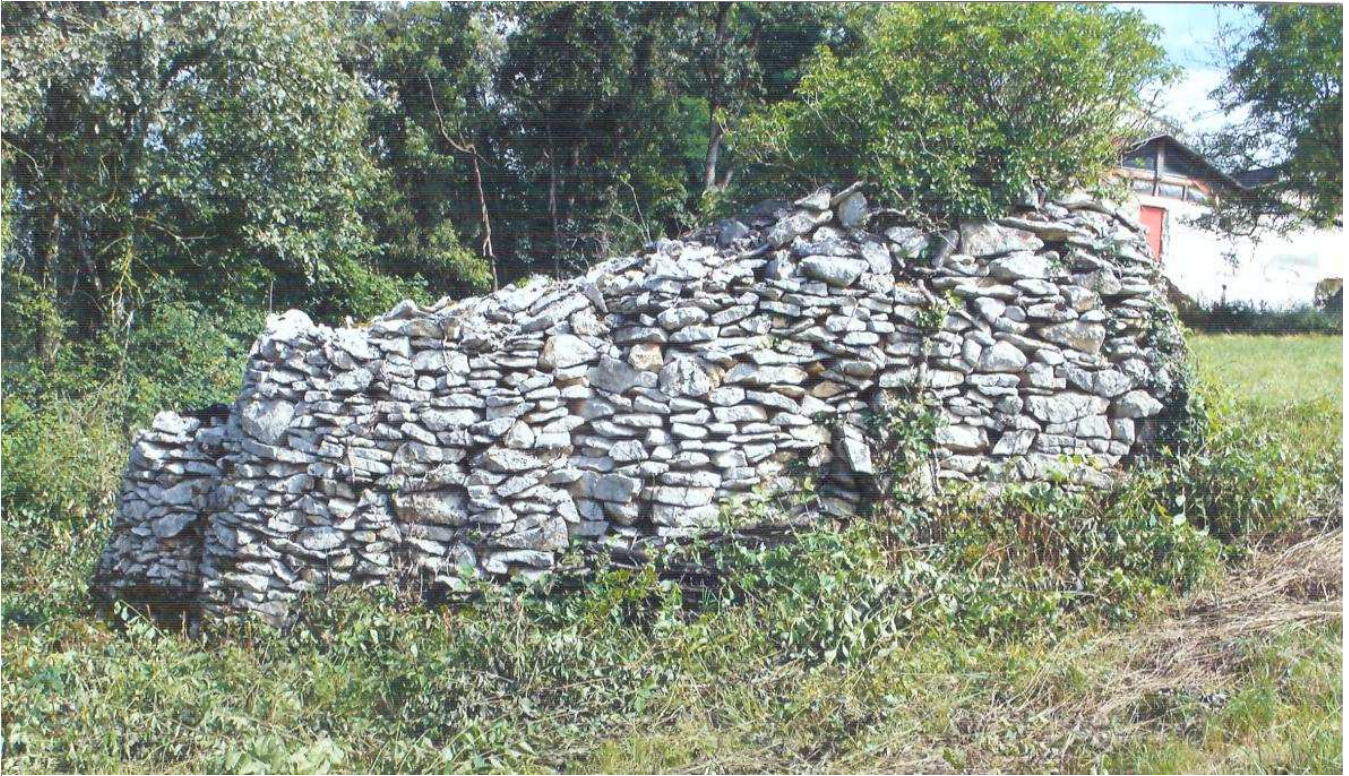
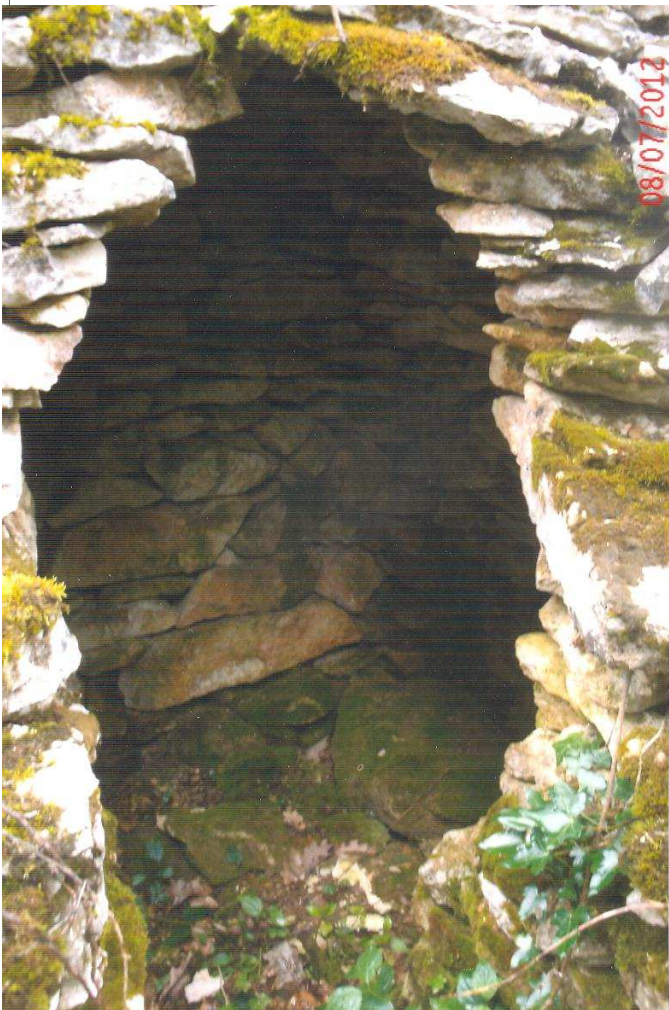
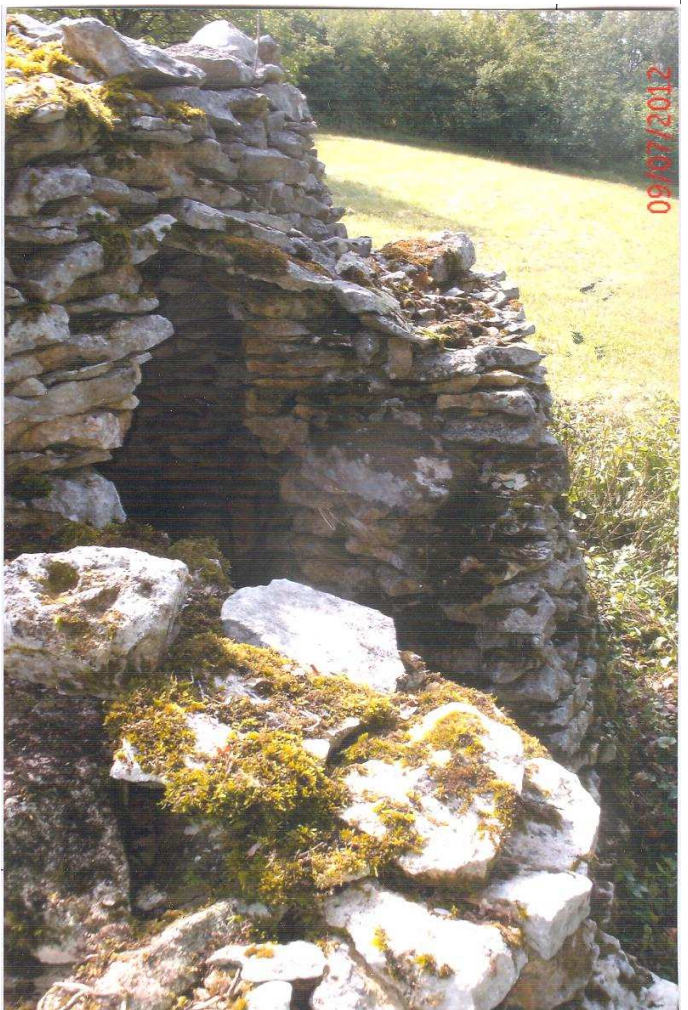
# DESCRIPTIF PHOTOGRAPHIQUE

L'édifice - cayrou + cabane en pierre sèche - est en état médiocre car il est disloqué par la végétation qui l'enserme et la recouvre. Celle-ci a dû être dégagée avant de pouvoir prendre les mesures et faire des photos. Un arbre pousse sur le sommet du Cayrou.

Il serait souhaitable que le propriétaire nettoie la broussaille afin d'assurer un minimum de survie à son curieux édifice.
