# DOSSIER D'INVENTAIRE

## PETIT PATRIMOINE ARCHITECTURAL DUPERIGORD

Canton : SAVIGNAC-LES-EGLISES  
Commune : COULAURES  
Lieu-dit : BAS PALEYRAC  
Edifice : CROIX  
Dossier : n°

La Croix

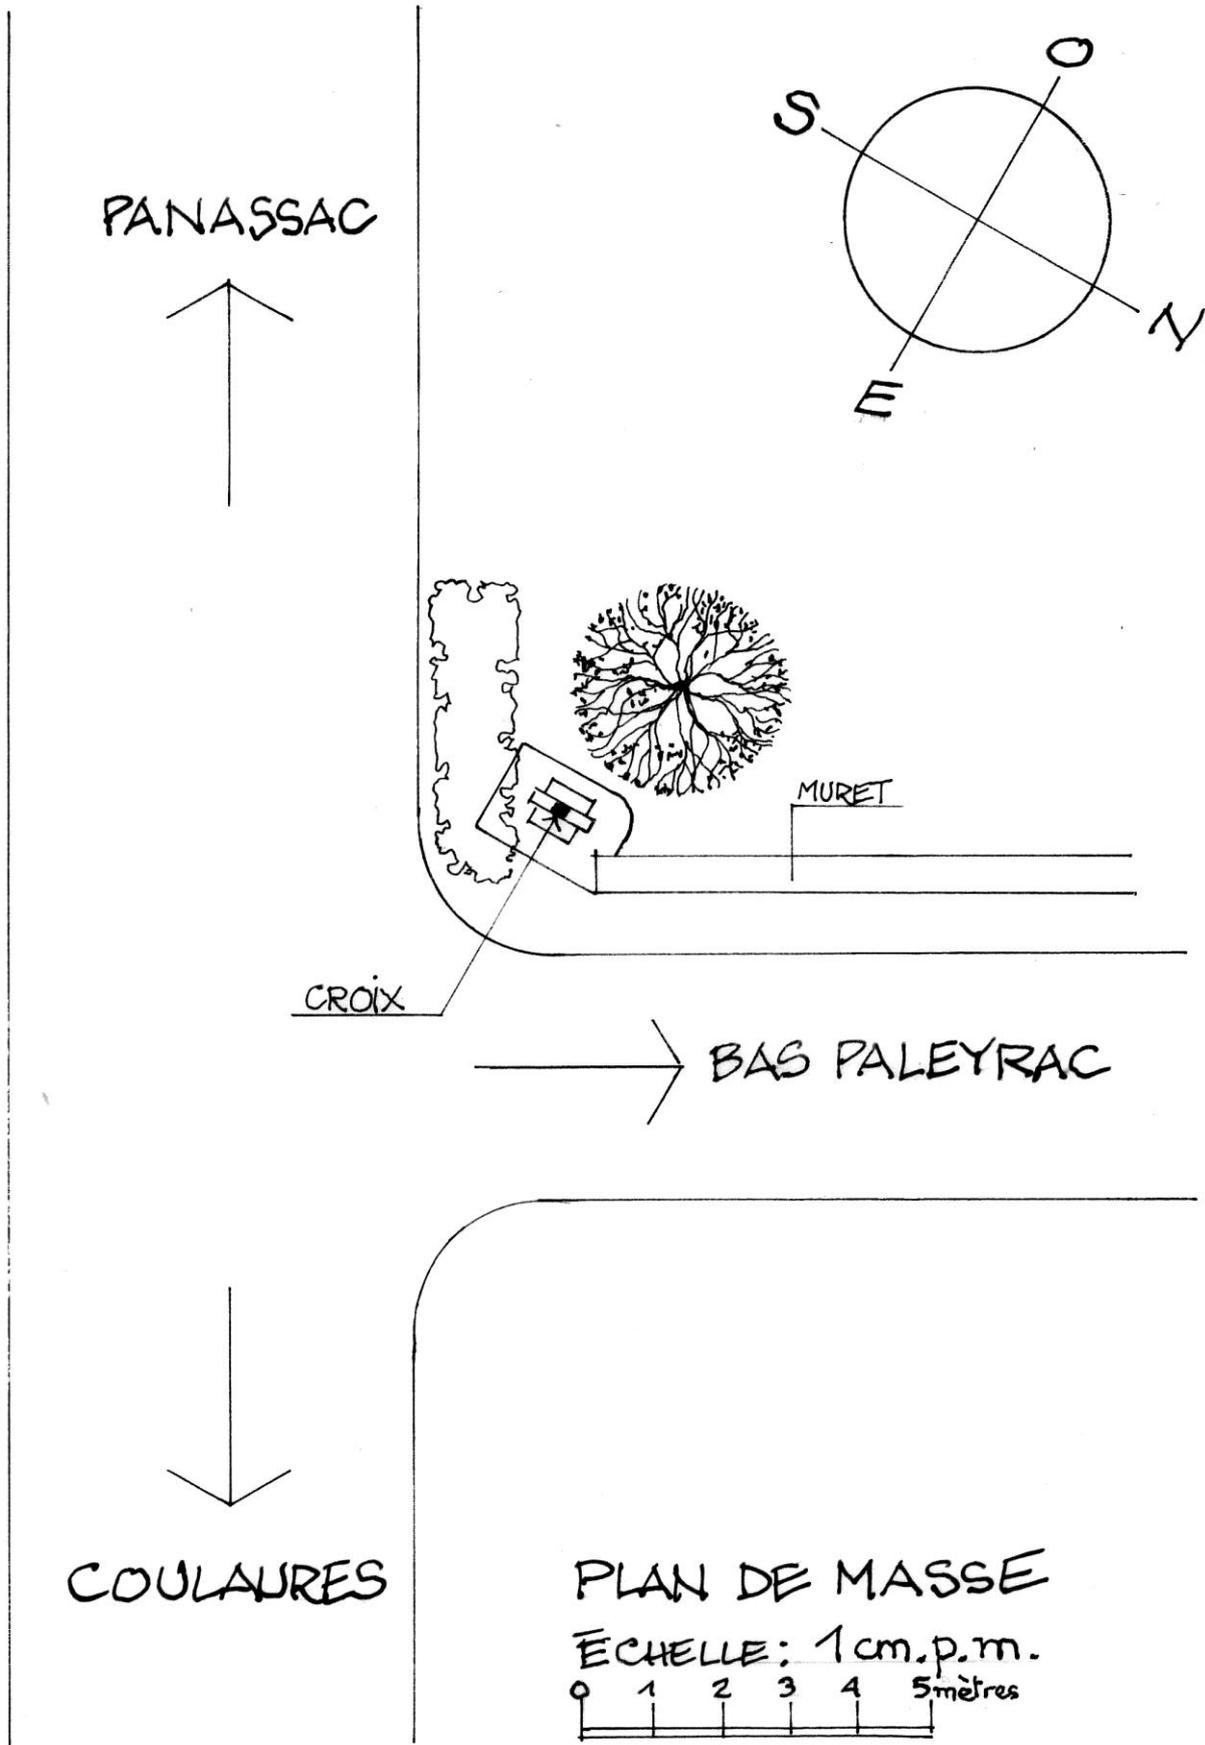
PLAN DE MASSE  
ÉCHELLE: 1cm.p.m.  
0 1 2 3 4 5 mètres

La Croix est implantée à l'angle de la route communale 204 reliant Coulaures à Panassac et du chemin goudronné conduisant au village du Bas Paleyrac (voir le Plan de Masse), à moins de 2 km du village de Coulaures

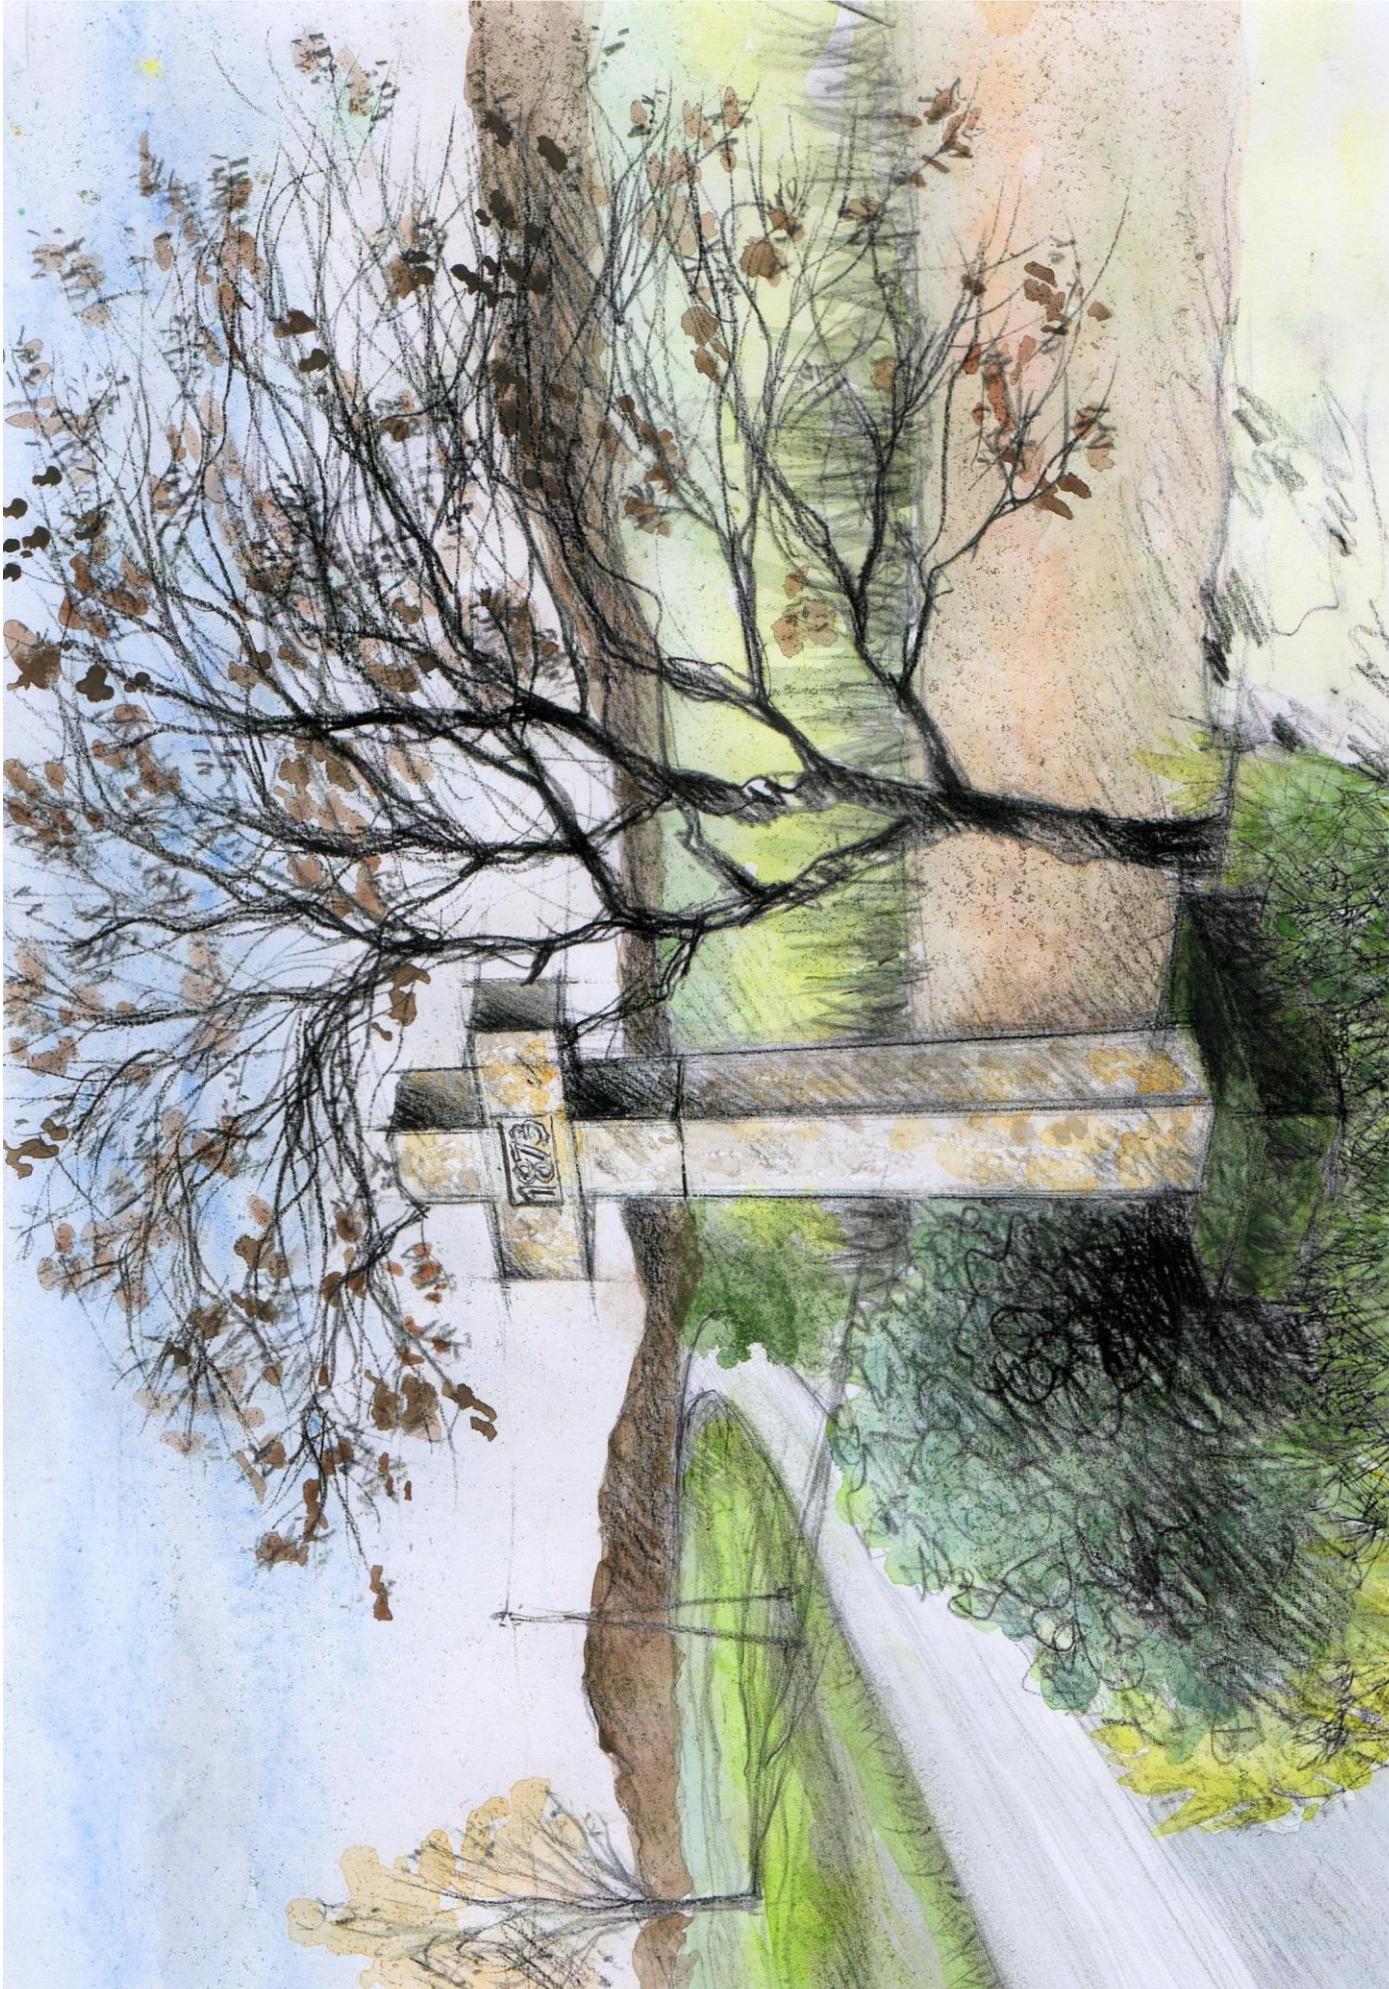
# CROQUIS

De Gérard Mousseau en novembre 2012

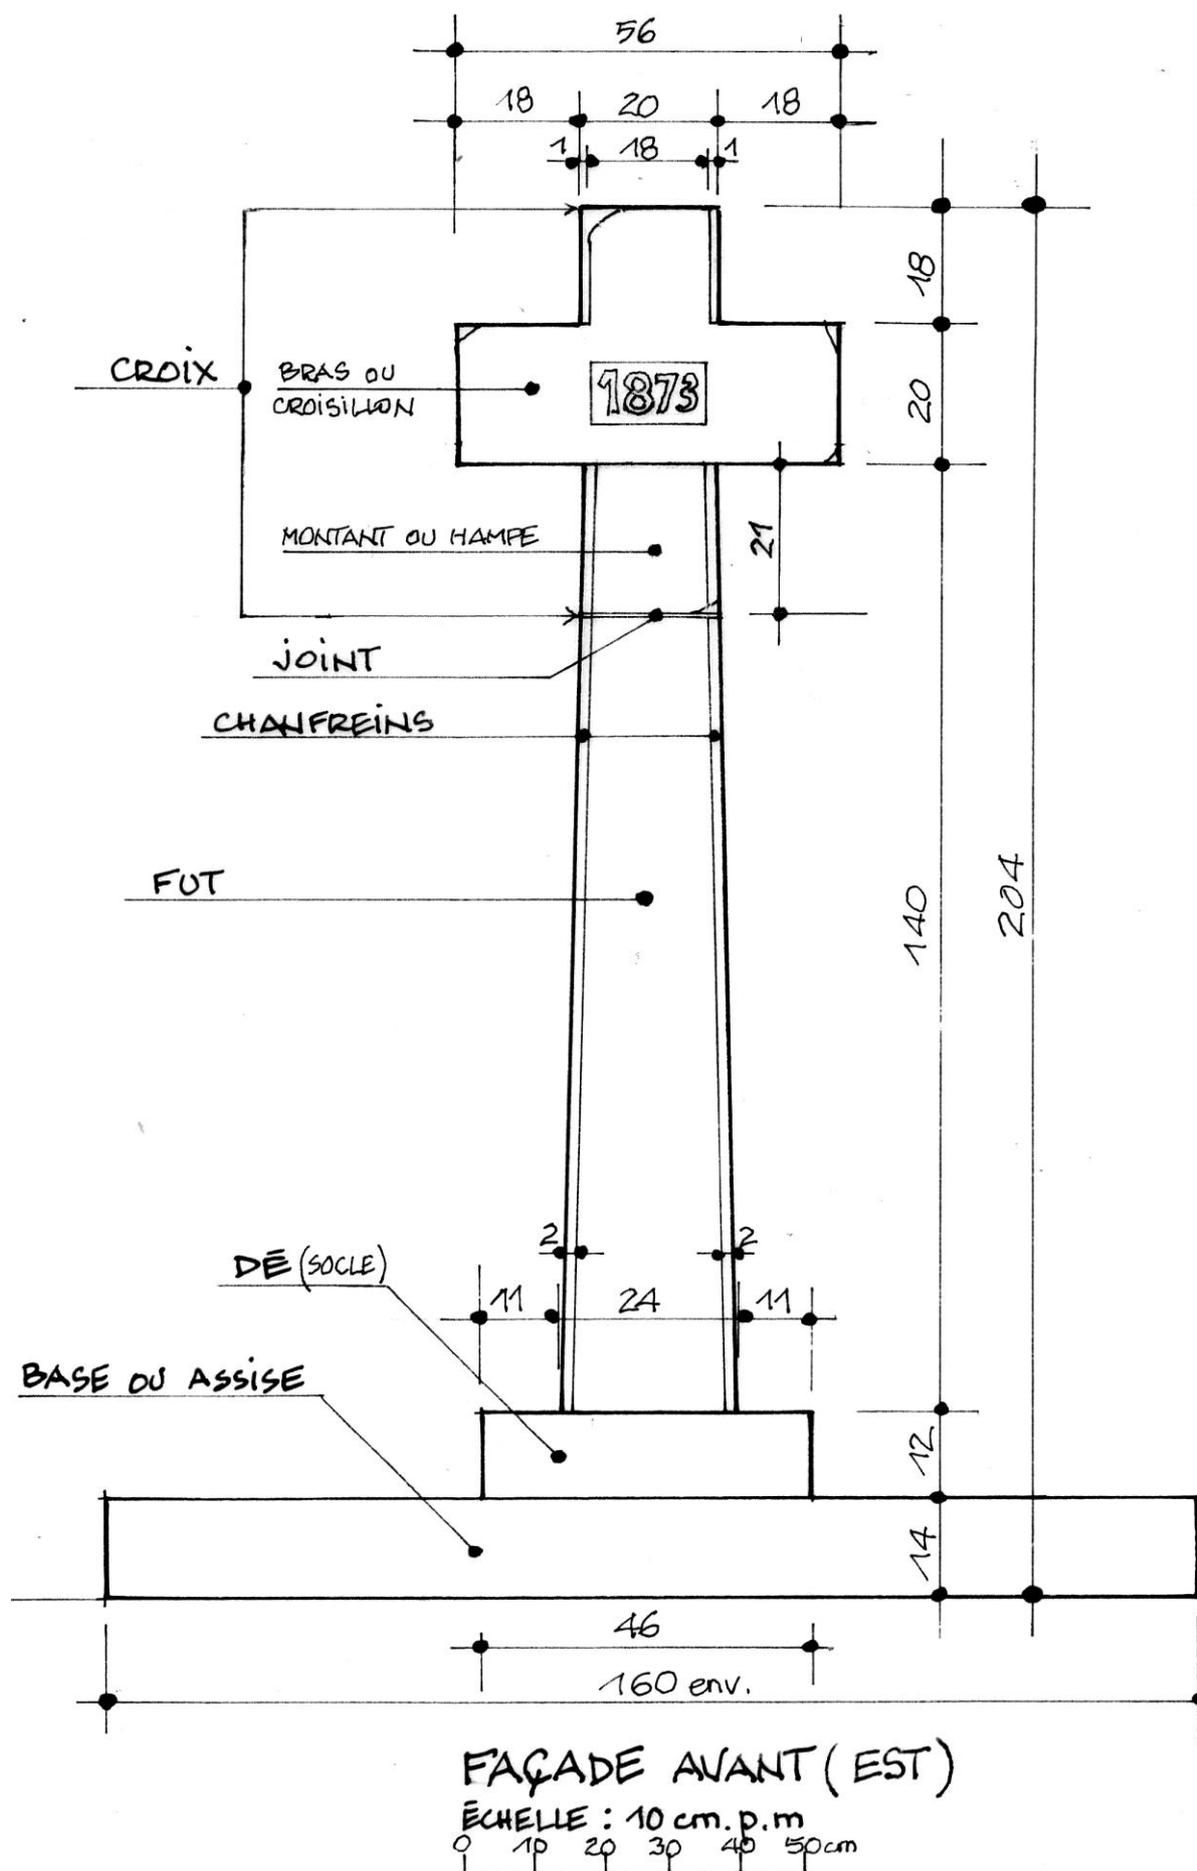
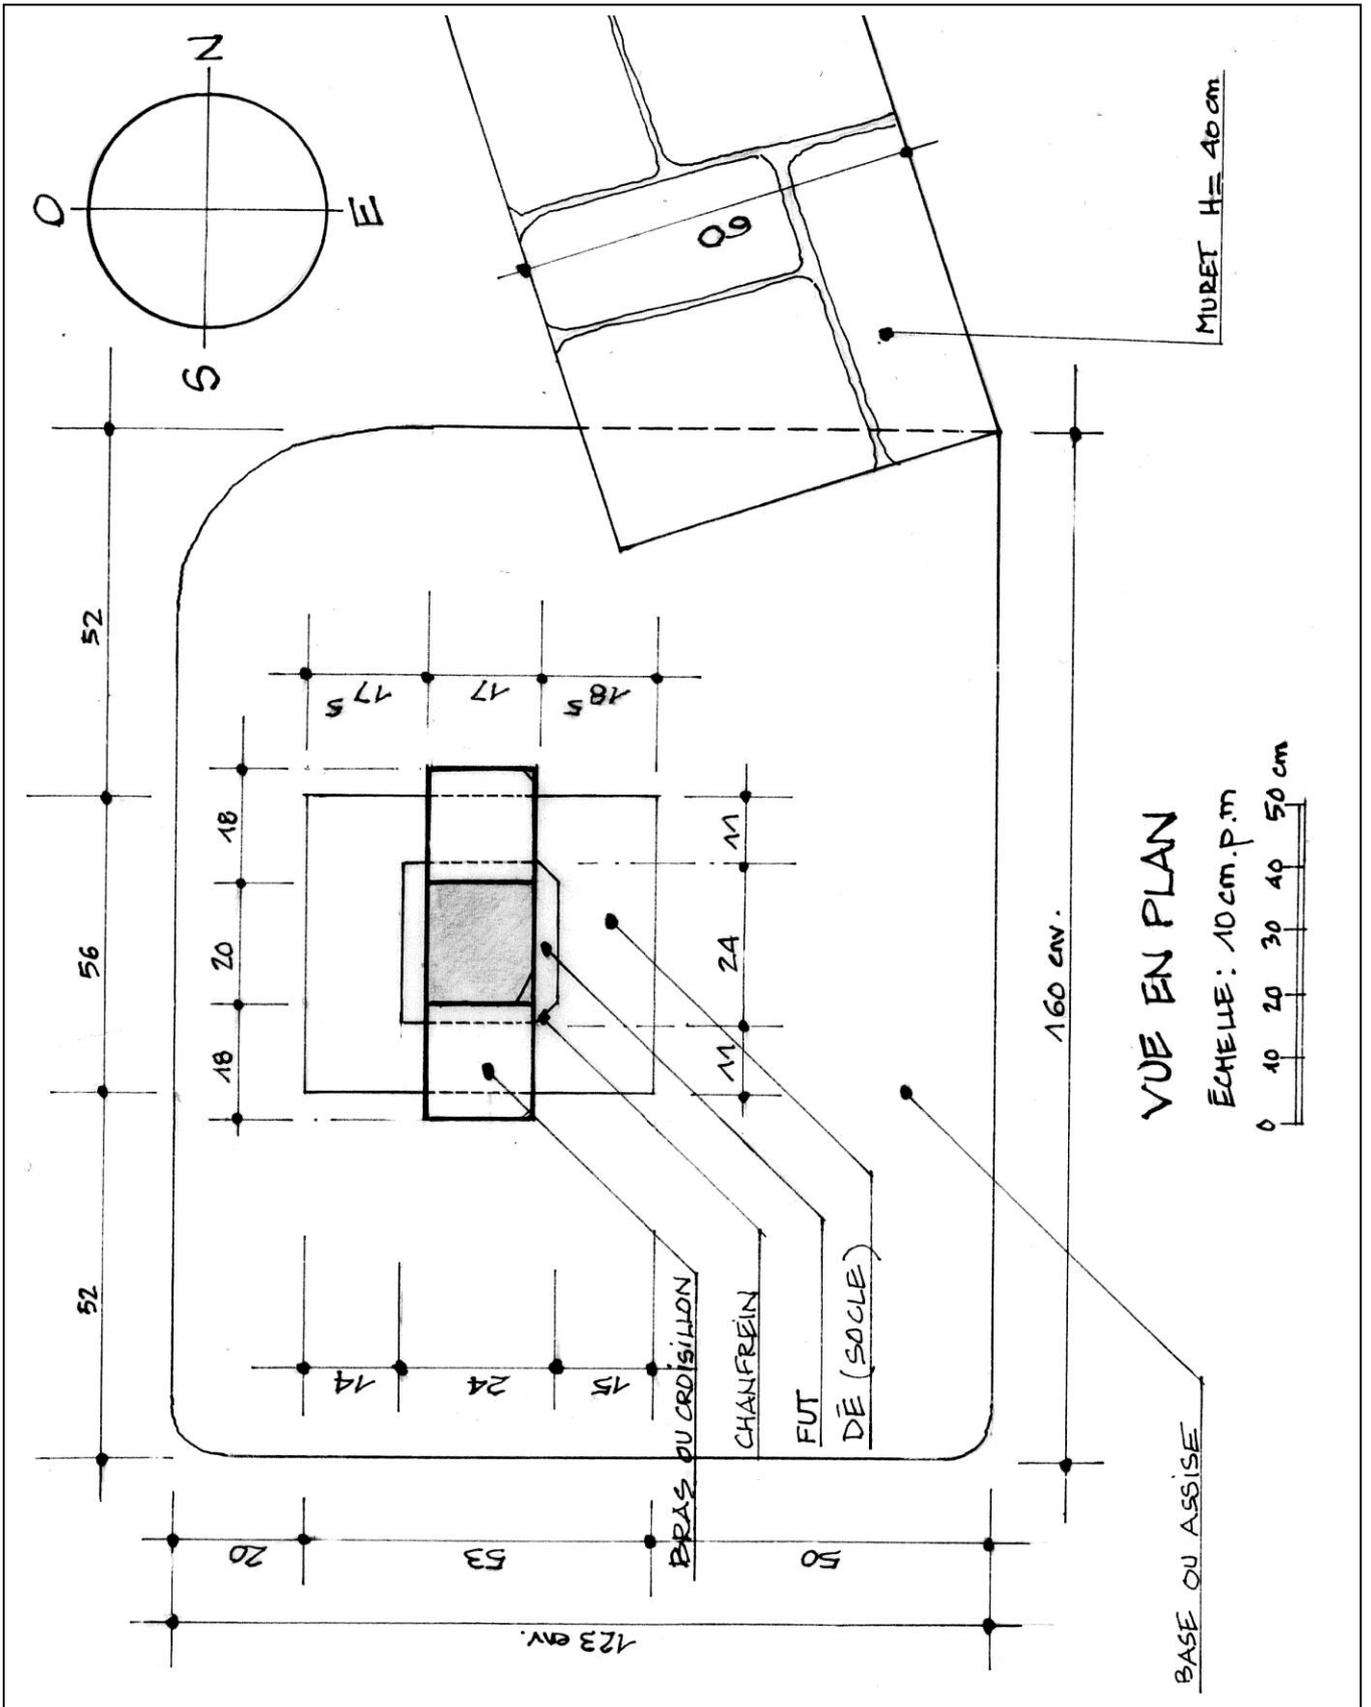
# DESCRIPTIF GRAPHIQUE

FAÇADE LATÉRALE (NORD)

ÉCHELLE : 10 cm. p. m  
0 10 20 30 40 50 cm

L'ensemble de La Croix nécessiterait un grattage des moisissures qui gênent, en particulier, la lecture de la date de sa construction.

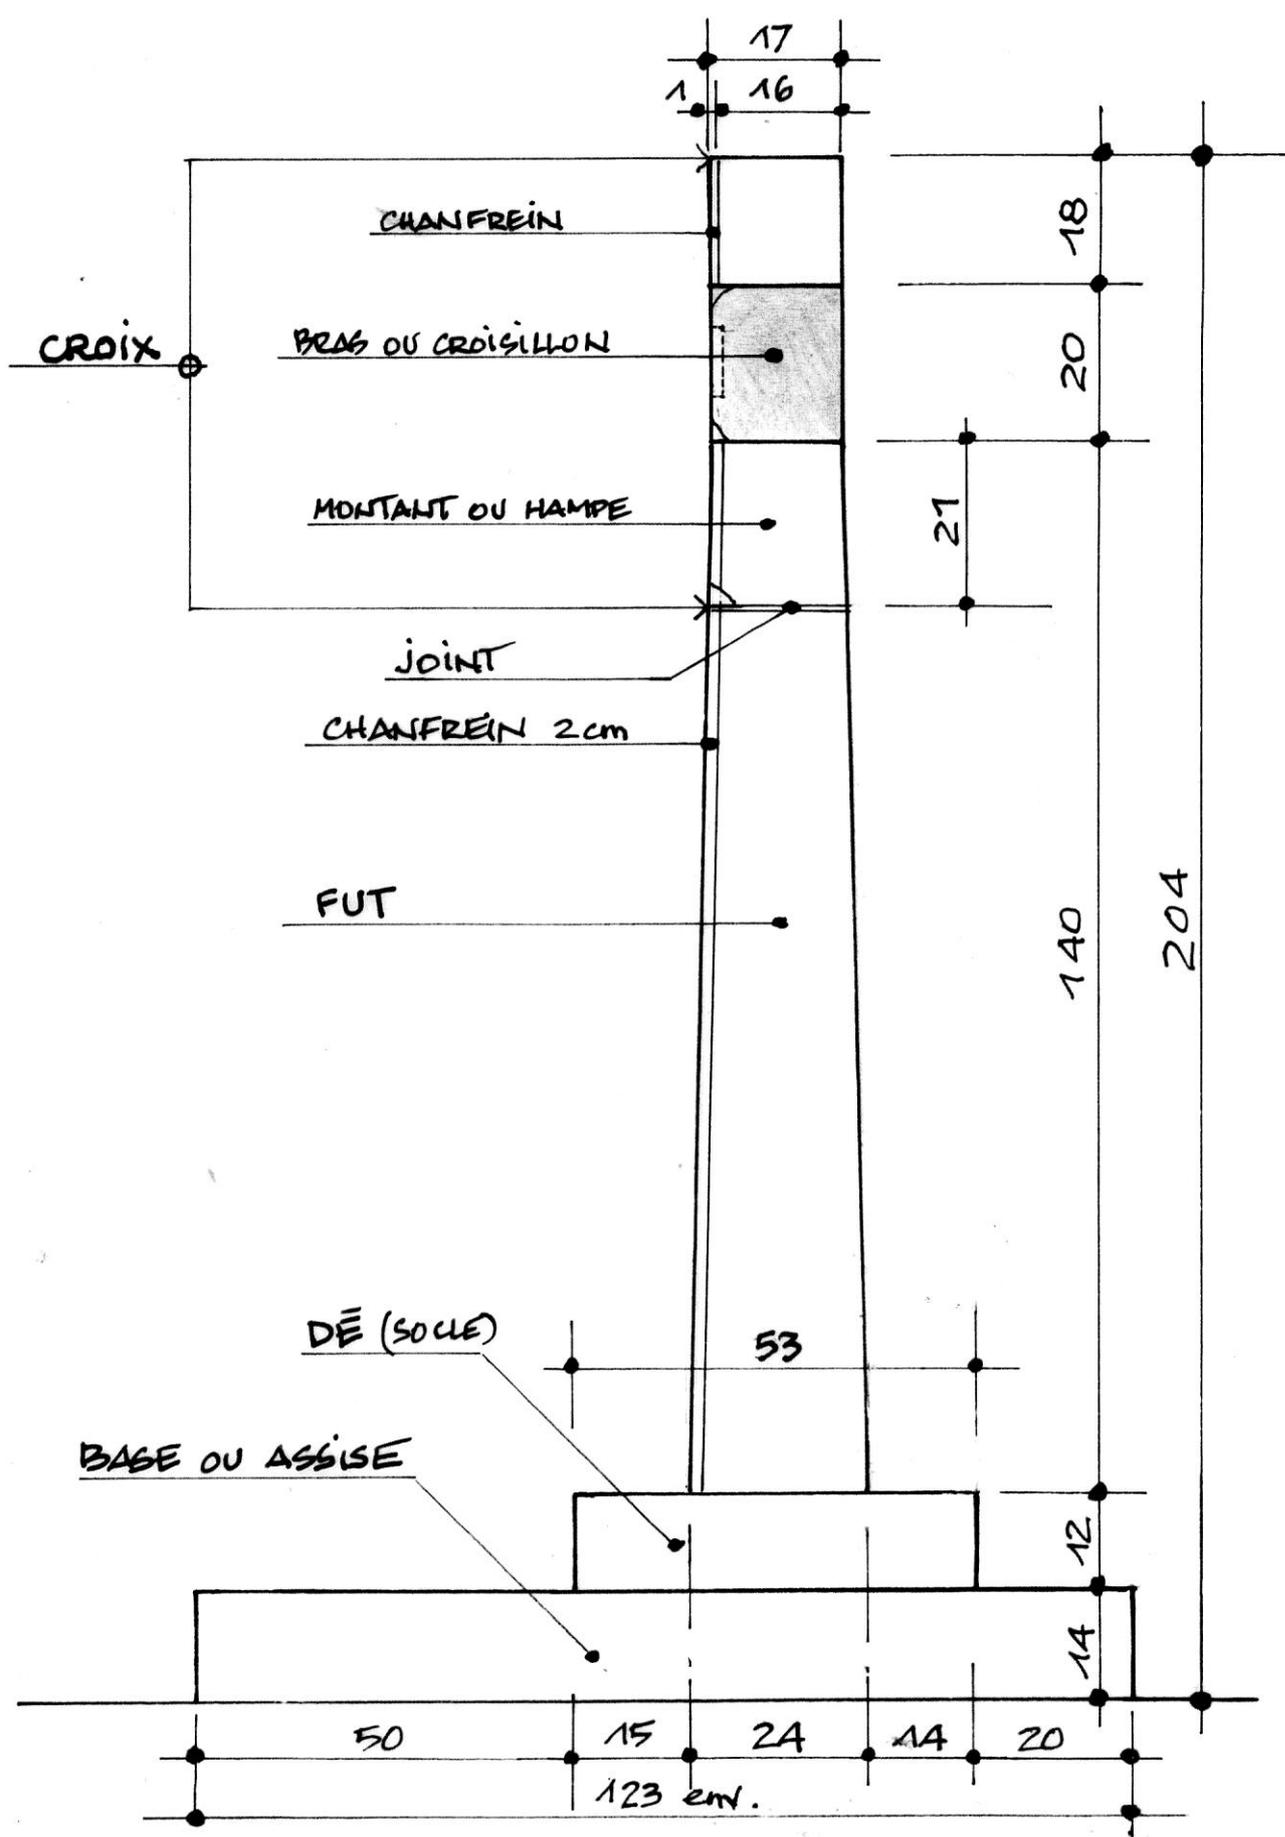
a/ La partie verticale appelée « hampe » ou « montant » dont la portion inférieure (H= 21cm) est scellée au fût ; un point creux est apparent en partie haute du fût (voir « Façade Avant » et « Façade Latérale)

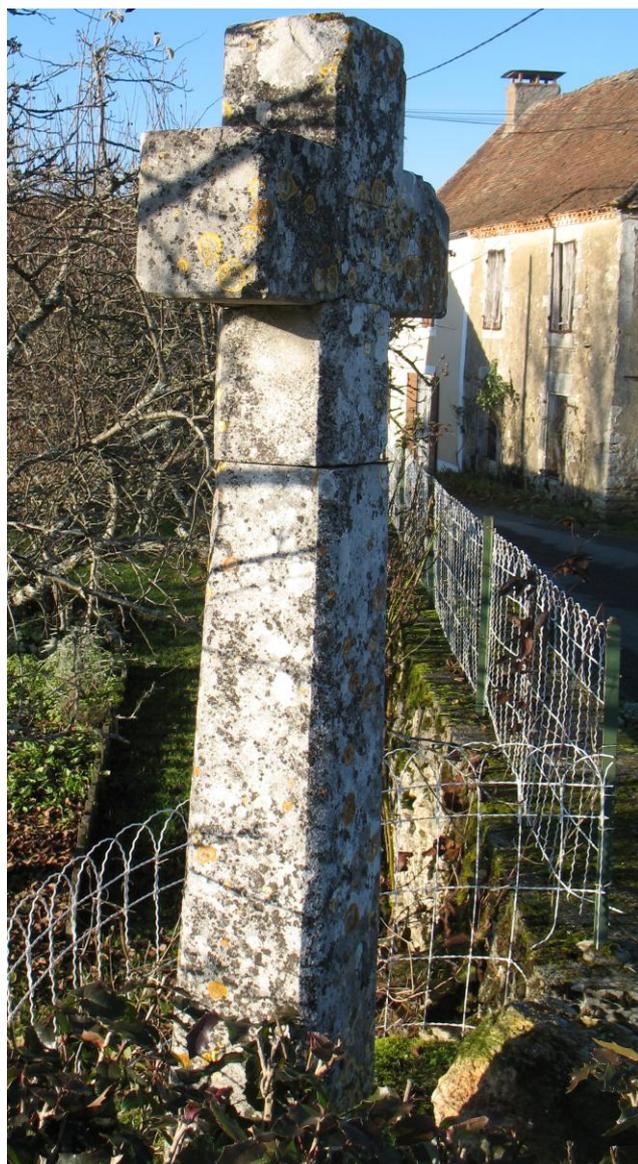
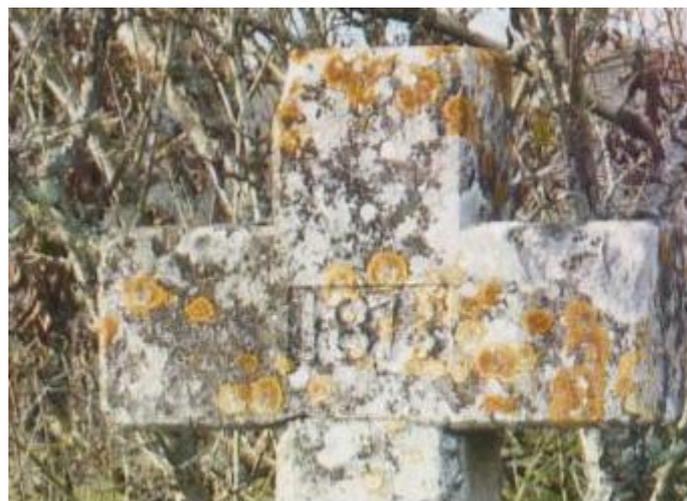
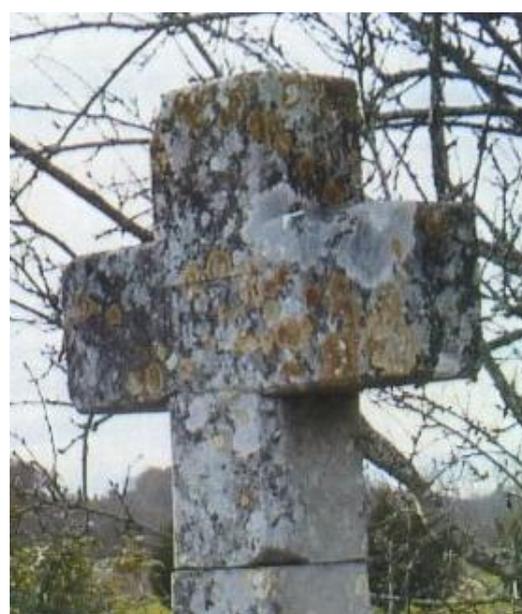
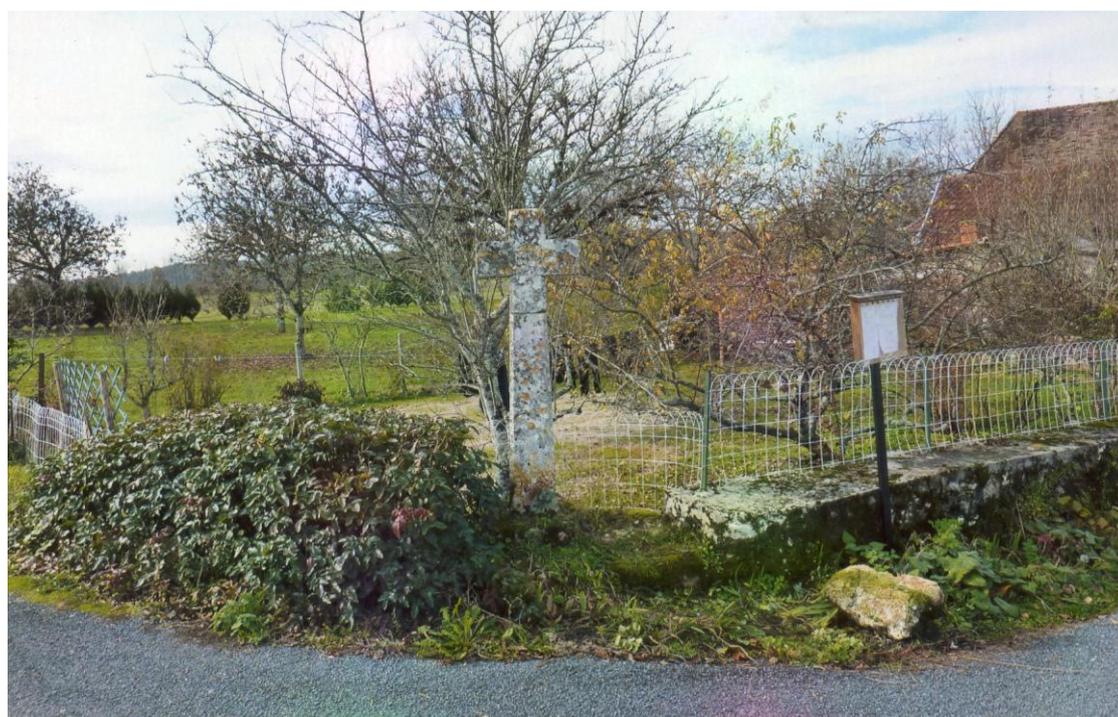
# DESCRIPTIF PHOTOGRAPHIQUE

Il s'agit d'une dalle en pierre de 1m60 x 1m23 environ et de 14 cm d'épaisseur. L'ensemble est recouvert de mousse et présente des cassures à chaque angle

Il est constitué par une pierre de 0m46 x 0m53 de 12 cm d'épaisseur, elle-même recouverte de mousse.

Il est constitué par une colonne de pierre de 1m40 de haut et d'une section de 24cm x 24cm en partie basse et de 20cm x 17 cm en partie haute, ce qui lui donne une forme légèrement trapézoïdale.

Certains angles de la croix comportent des cassures ou « épaufrures »

Cet édifice révèle une certaine fragilité. A notre connaissance la croix proprement dite de l'édifice aurait été renversée au moins à deux reprises. Elle aurait été réparée par les villageois mais il conviendrait de vérifier son scellement sur le fût.
