Département de la Dordogne
DOSSIER D'INVENTAIRE
PETIT PATRIMOINE RURAL BÂTI DU PÉRIGORD

Commune : Vergt

Lieu-dit : Boirac

Edifice : Croix

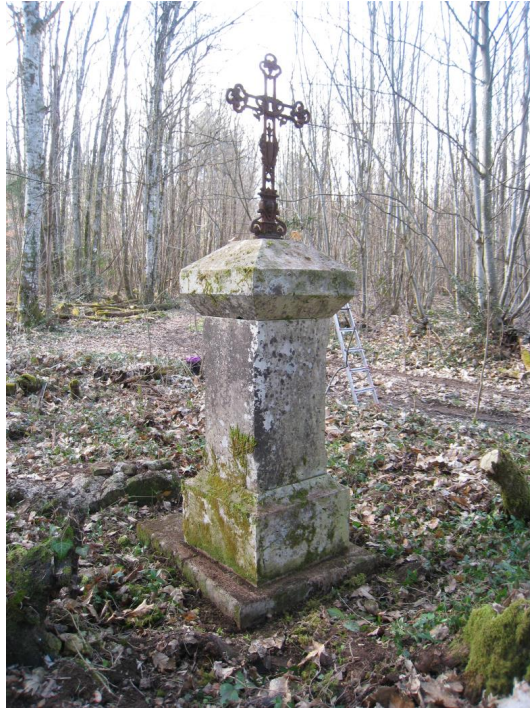
Vue d'ensemble

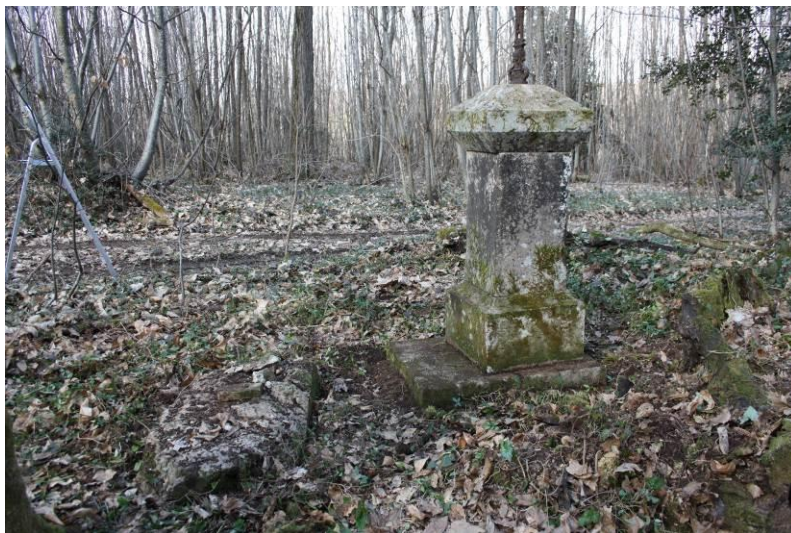
Devant l'édifice (côté ouest) se trouve un bloc de pierre posé en biais dont le dessus irrégulier est au même niveau que la fondation de la croix. Les grands cotés verticaux sont plans et les extrémités très irrégulières. Sa présence est inexplicée.

Socle vu en direction du nord

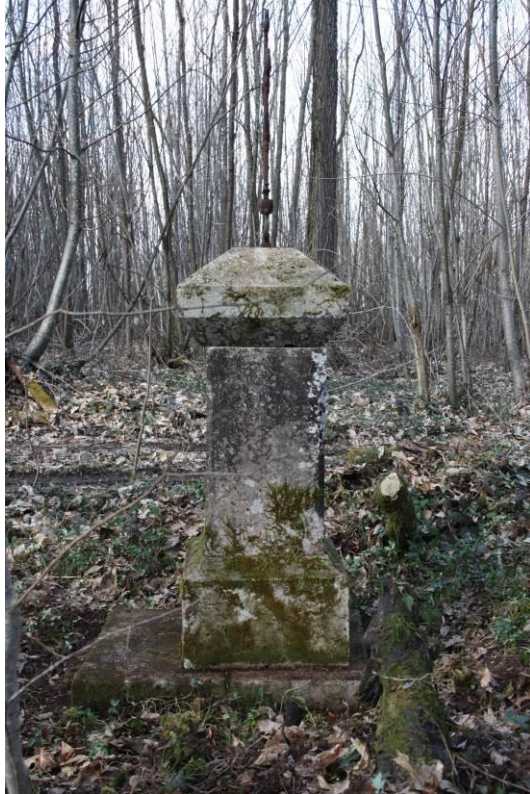
Ensemble vu de profil

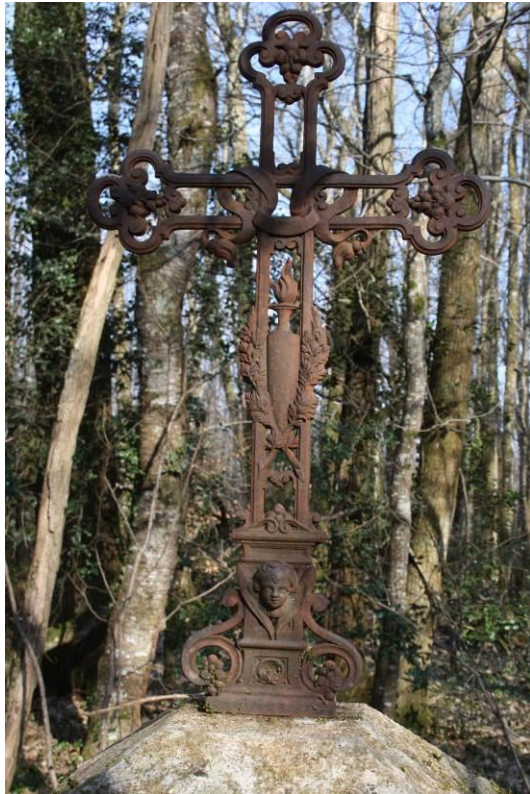
Croix de face

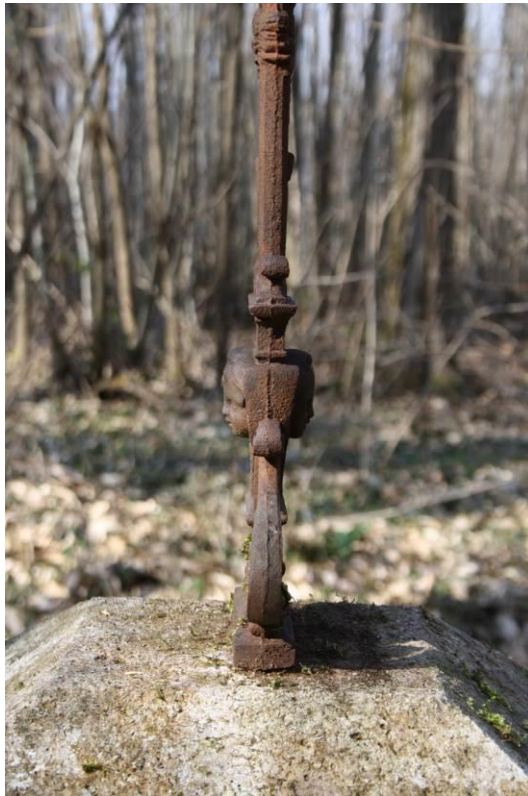
La croix est scellée sur ce piédestal dont tous les éléments sont libres et légèrement déplacés, sans doute à la suite du choc qui l'a fait glisser sur sa base. Elle est en fonte de fer moulée, le raccordement imparfait des deux parties du moule étant visible sur le profil de la croix. Elle présente deux faces identiques très ouvragées. La face avant est tournée vers l'ouest. Les bras et le sommet sont fleuronés et décorés de bouquets. La base présente un élargissement comportant au centre une coquille surmontée d'une tête d'ange encadrée de ses ailes. Un ruban enlace la hampe et le départ des deux bras.

Base de la croix vue de profil

Cette croix est manifestement abandonnée et n'est plus connue que des chasseurs et randonneurs. Proche du chemin, elle est exposée aux dangers de la circulation des engins forestiers et agricoles. En témoigne le fait qu'elle a été bousculée et aurait pu être renversée. Toutefois, ses divers éléments sont en parfait état.
