DOSSIER D'INVENTAIRE

LA PIERRE ANGULAIRE

Lieu-dit : PANASSSAC

Edifice : CROIX

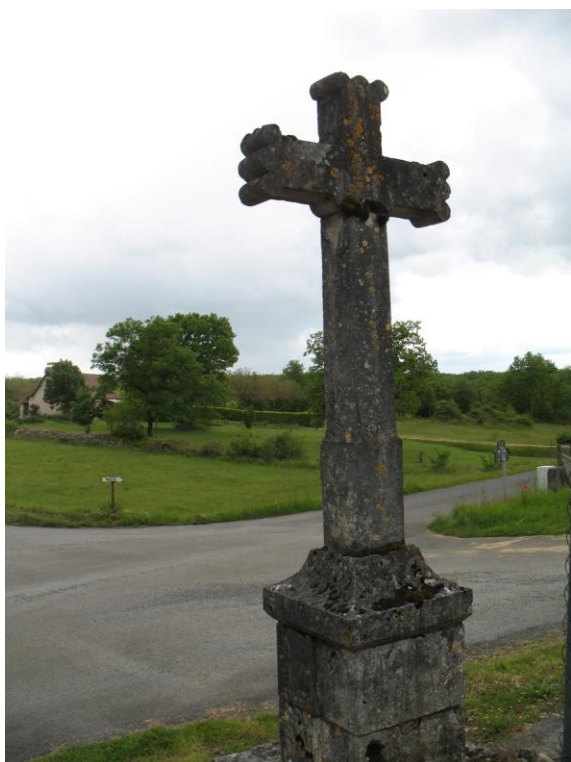
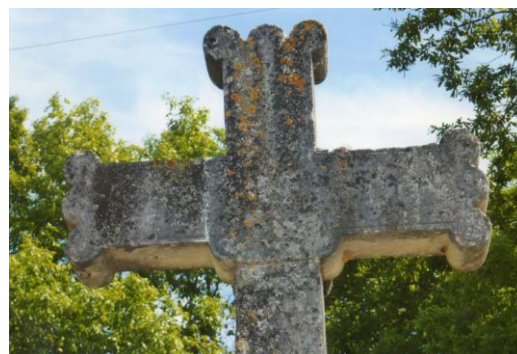
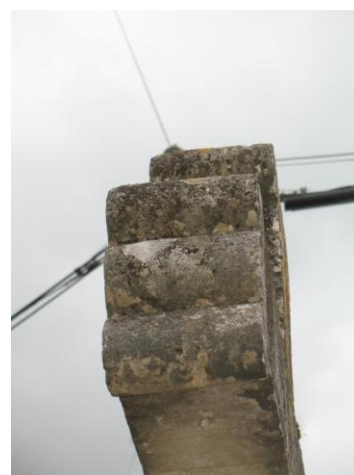
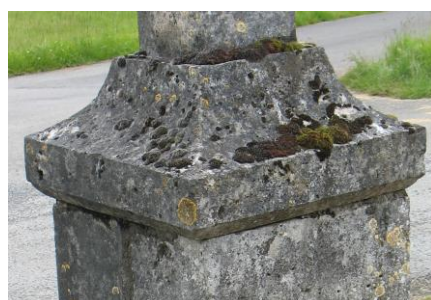
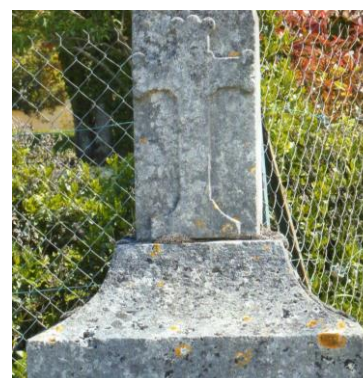
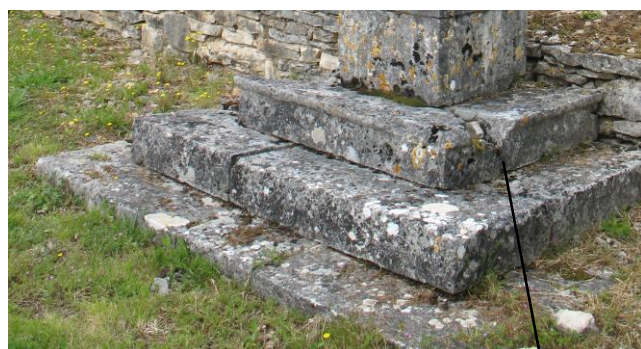
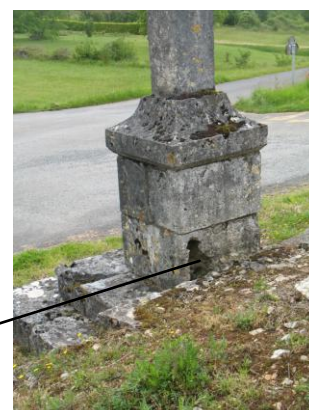
DESCRIPTIF PHOTOGRAPHIQUE

Quelques exemples de travaux à prévoir

Bon état général.

Quelques petits travaux seraient à envisager sur les pierres de l'emmarchement.

Ces travaux seront suggérés à l'attention de Coulaures-Patrimoine.
