Département de la Dordogne
DOSSIER D'INVENTAIRE
PETIT PATRIMOINE RURAL BÂTI DU PÉRIGORD

Arrondissement : Sarlat
Canton : Saint-Cyprien
Commune : Le-Coux-et-Bigaroque
Lieu-dit : Bigaroque
Édifice : Croix de carrefour
DOSSIER n°

DESCRIPTIF ECRIT

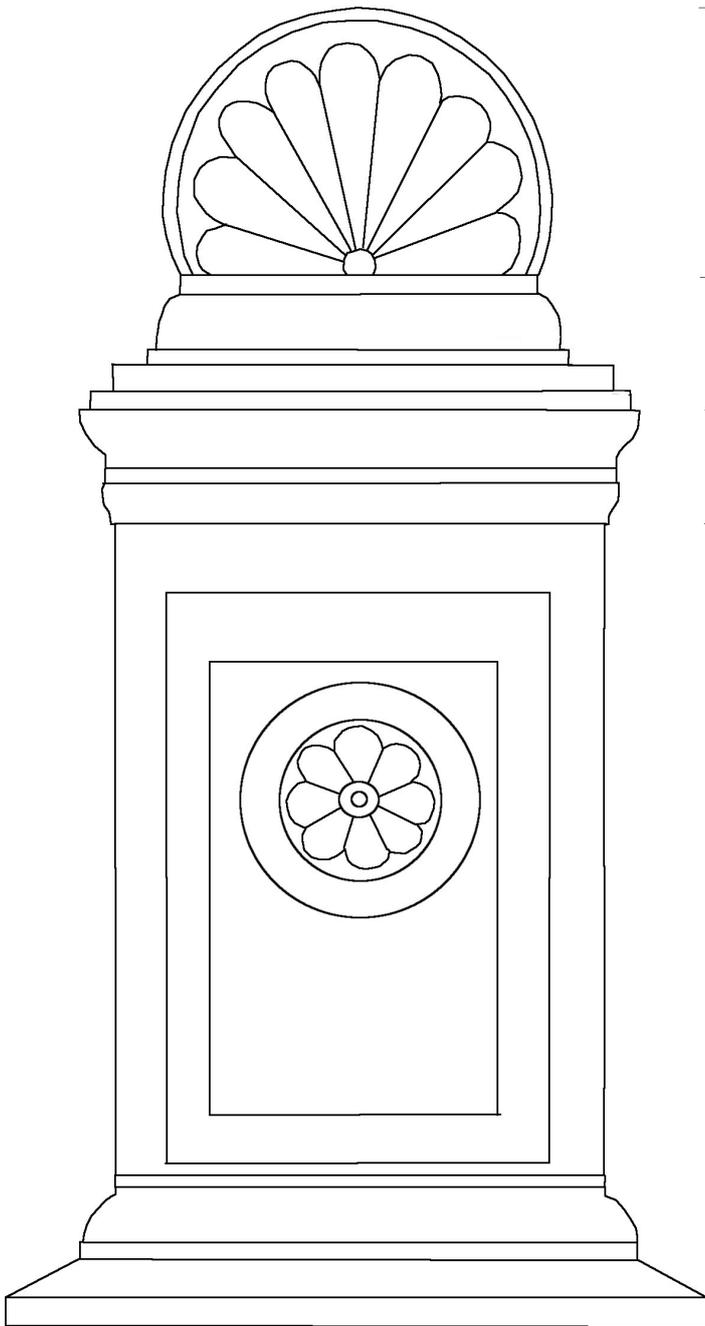
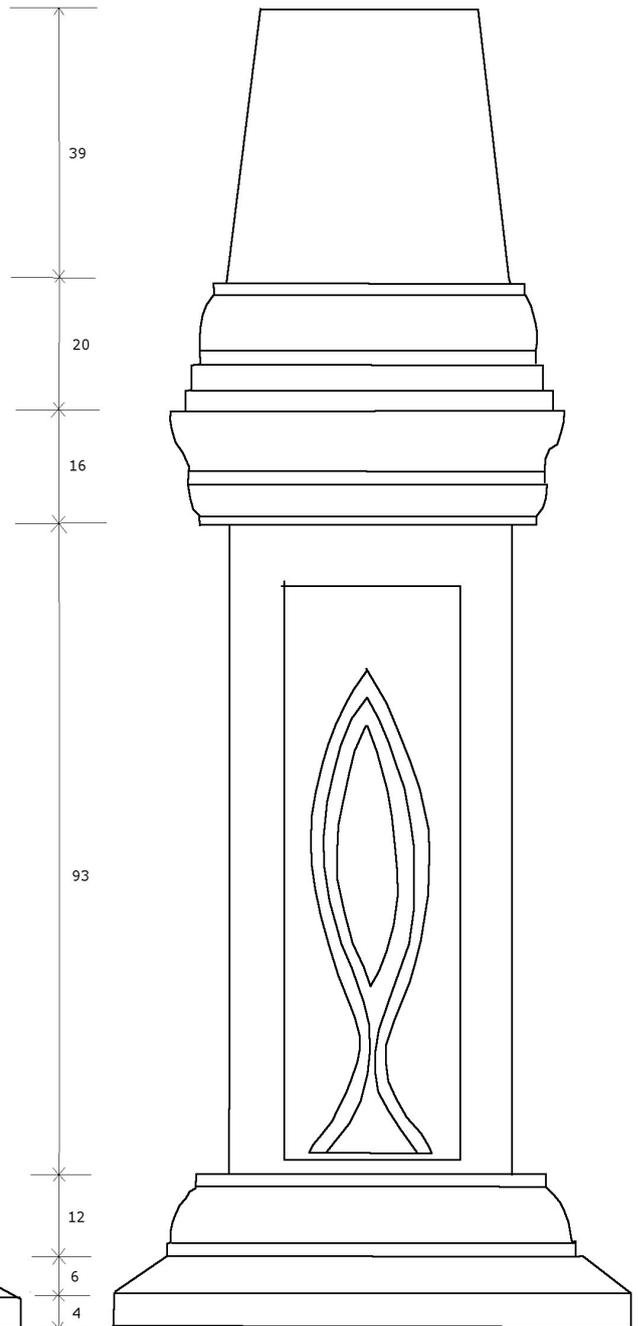
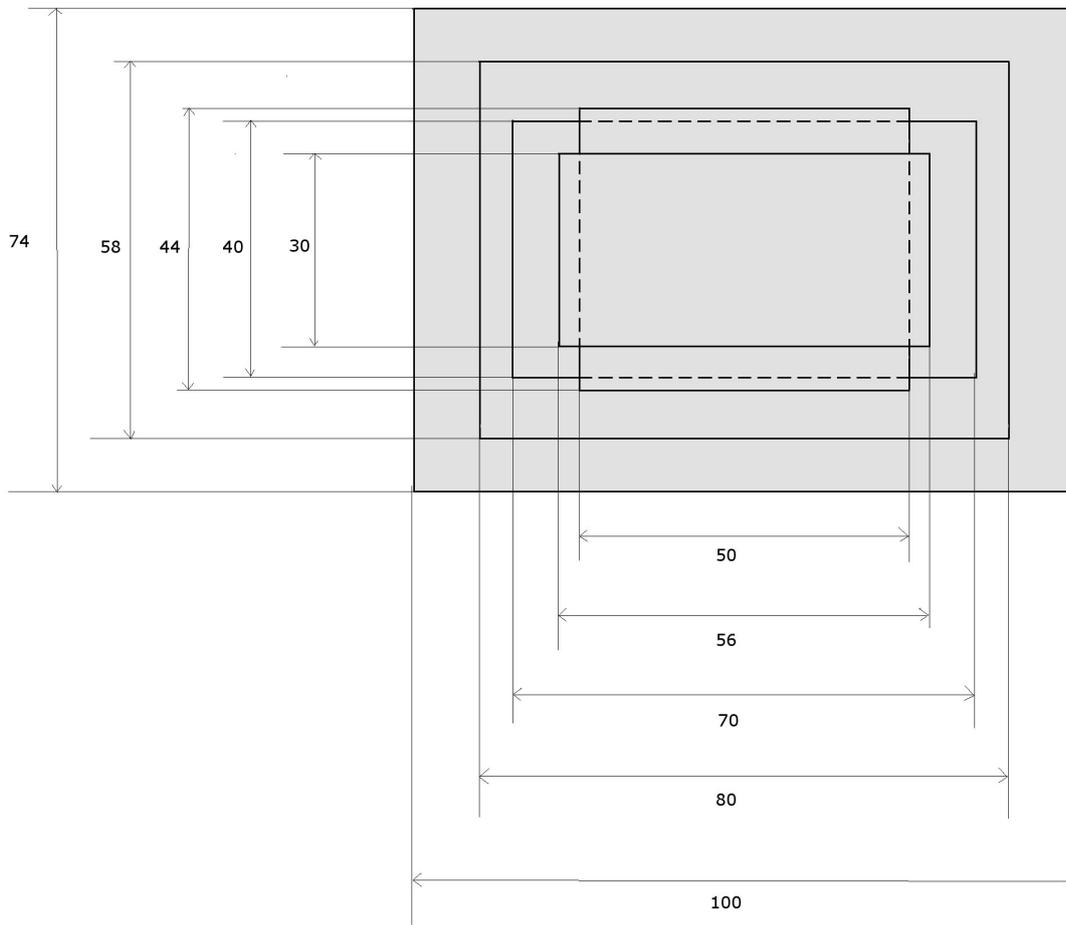
La partie en pierre appareillée mesure 1,90 m de haut sur 1m de large. Elle est composée d'un socle avec un emmarchement à un degré, un piédestal mouluré, un soubassement orné, une table moulurée surmontée d'une demi-rosace dans laquelle s'emboîtait une croix en fonte.

Le soubassement est orné d'une fleur à 8 pétales sur la face est. La face ouest est dépourvue d'ornementation ; les faces nord et sud sont ornées du même motif stylisé faisant penser à un poisson. La demi-rosace de la partie supérieure comporte 9 pétales.

La croix est une croix en fonte d'1,20 m sur 0,70 m à gloire circulaire rayonnante et fleuronée avec Christ en croix et inscription : INRI.

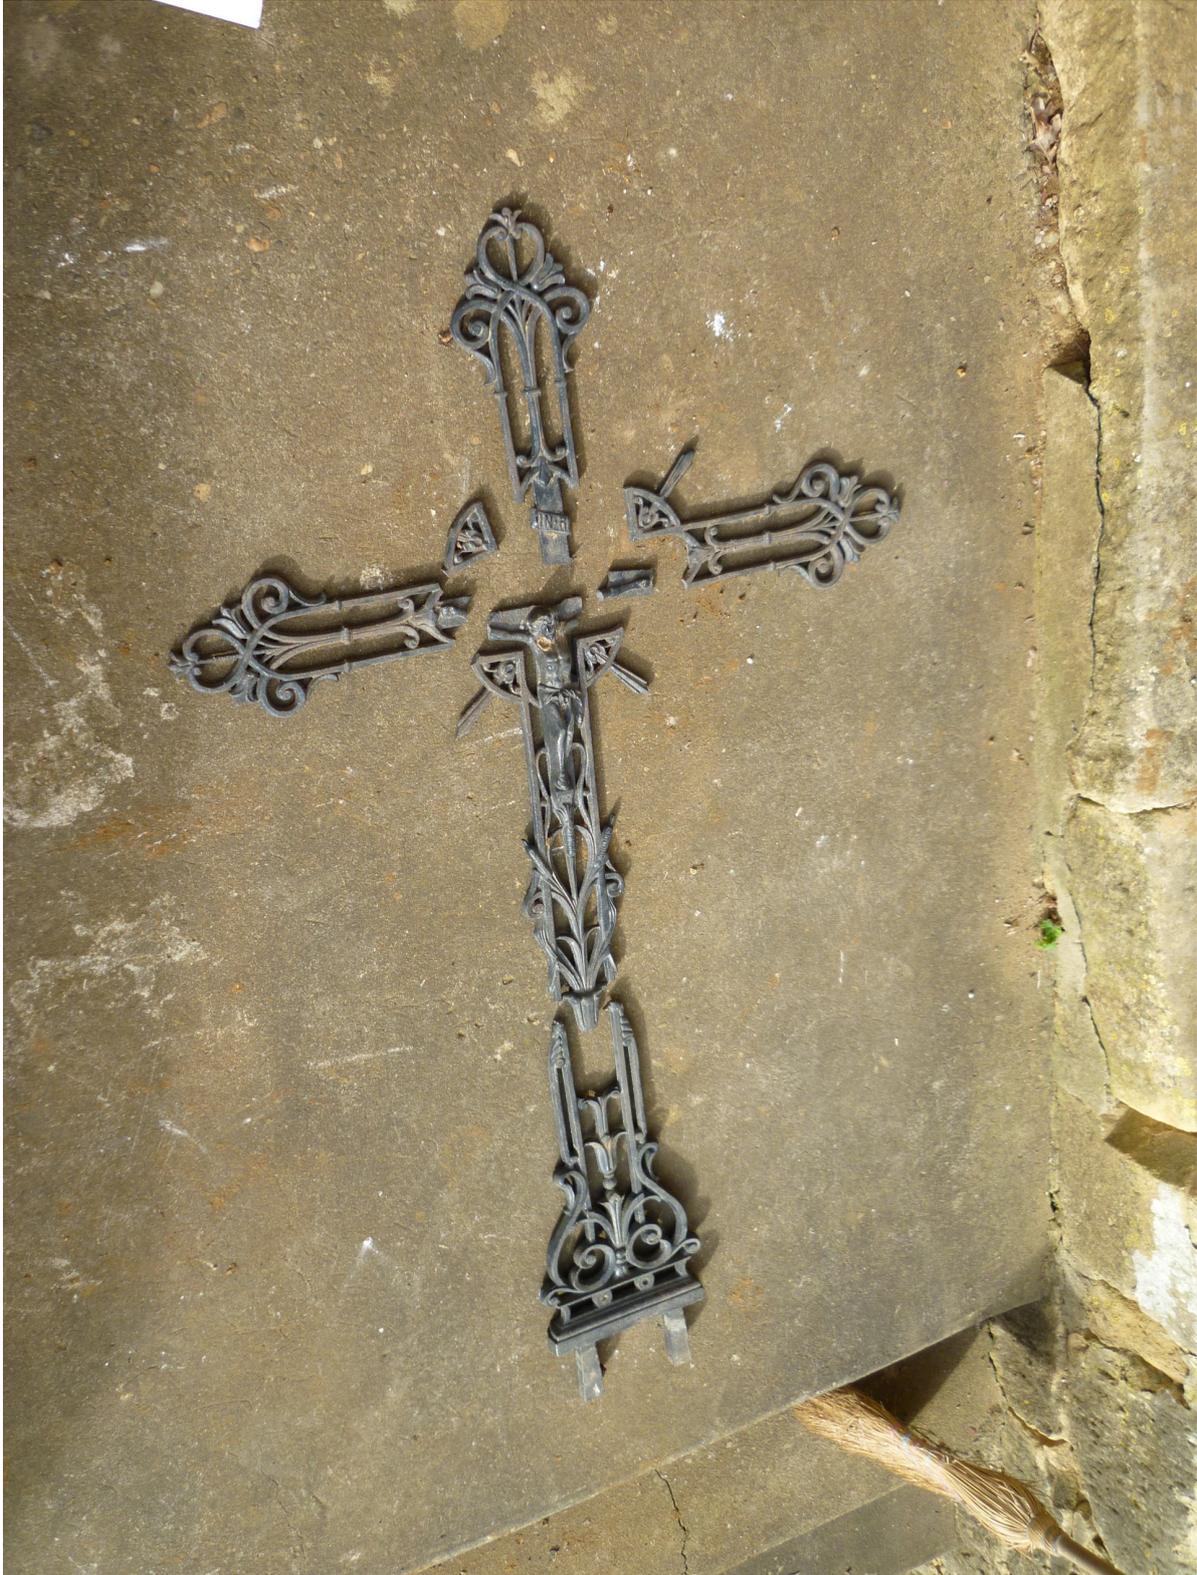
Ce monument ayant été vandalisé en 2008, le socle de pierre a été redressé et la croix, brisée en 7 morceaux, mise à l'abri dans l'église du village.

Croix vandalisée en août 2008 et brisée en 7 morceaux

Il serait souhaitable de restaurer la croix, de la remettre en place et de déplacer le panneau STOP qui la masque en partie.

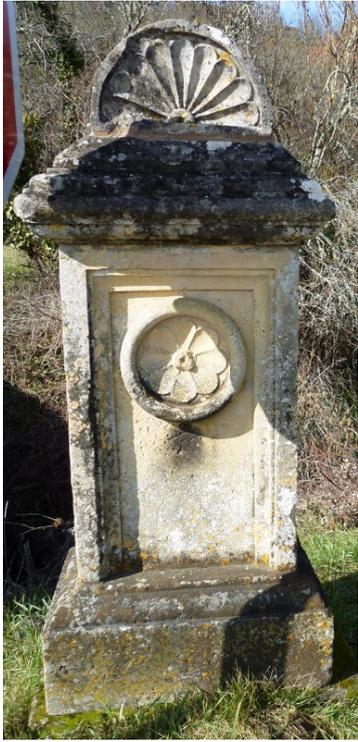
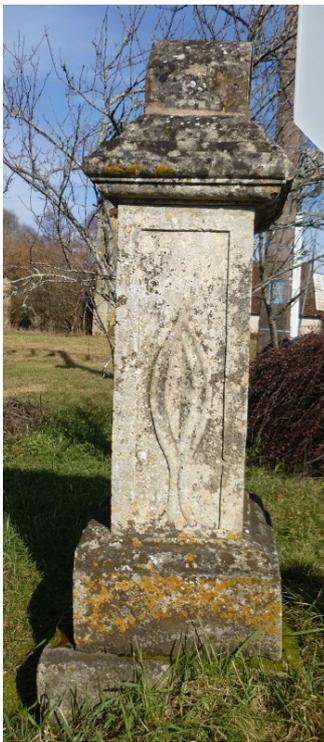
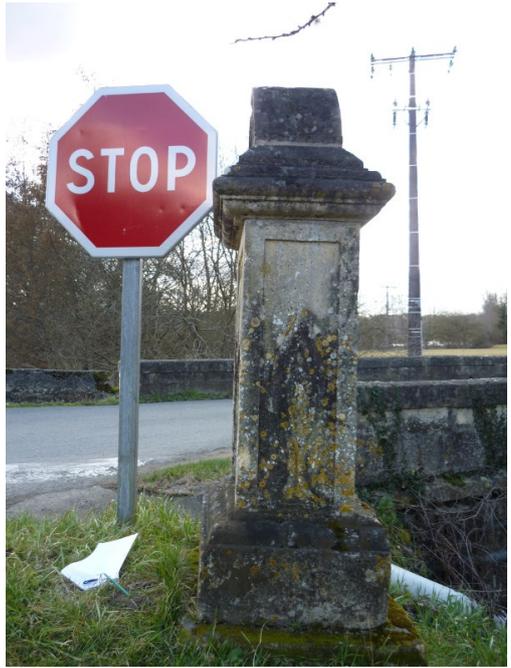
Lucarnes décorées comme le chapiteau du monument sur des maisons très anciennes

On peut supposer que le piédestal en pierre est d'une époque antérieure à la croix en raison d'une même demi-rosace sur les maisons les plus anciennes du village comme décor de lucarne. Si c'est le cas, cette croix a pu marquer la limite de la paroisse avec celle de Saint-Chamassy qui débute de l'autre côté du ruisseau, d'autant plus que la voie communale faisant carrefour n'était pas située à cet endroit : elle débouchait quelques mètres en amont, entre une grange (parcelle n°40) et une maison particulière (parcelles 59 et 58) ; c'était le grand chemin de Sarlat à Bigaroque qui amenait au passage de la Dordogne ; la cale d'embarquement se trouve à quelques mètres en amont, on voit encore sur le mur les anneaux qui servaient à accrocher les bateaux.
