Département de la Dordogne
DOSSIER D'INVENTAIRE
 PETIT PATRIMOINE RURAL BÂTI DU PÉRIGORD

Arrondissement : Périgueux
Canton : Savignac-les-Eglises
Commune : Cornille
Lieu-dit : Les Piles
Édifice : Croix de carrefour
DOSSIER n°

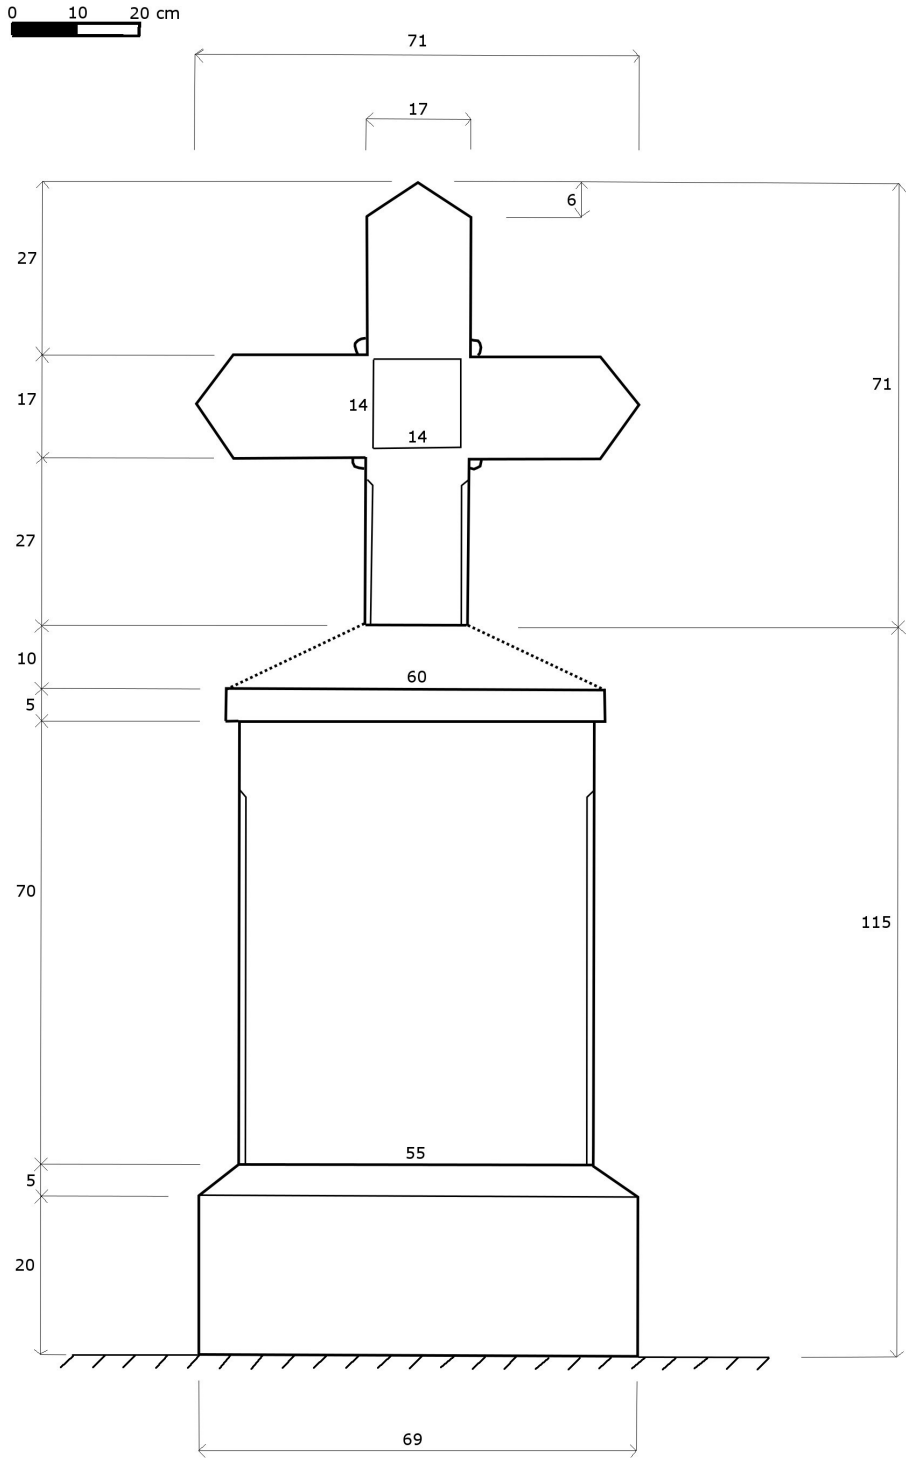
Elévation

D'une hauteur totale de 1,86 m, elle se compose d'une croix grecque sur un piédestal, le tout en pierre calcaire locale (Chancelade) très usée. Le dessus du piédestal et la table sont tellement détériorés qu'il est impossible de voir comment ils étaient taillés.

Les angles du piédestal et du fût de la croix jusqu'au croisillon sont chanfreinés. Le soubassement du piédestal, très usé également, se terminant par un chanfrein renversé, porte des traces de restauration ancienne mais déjà effritées. Le piédestal est formé par trois grosses pierres rectangulaires, l'une posée verticalement forme la face avant, les deux autres à l'arrière superposées de champ, verticalement à celle de devant.

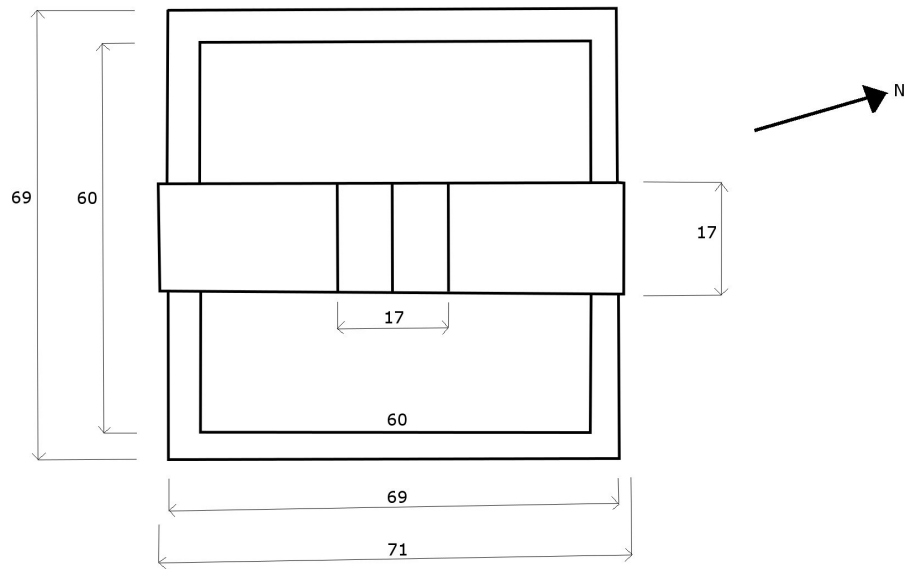
Vue de dessus

A l'intersection du fût et des croisillons a été gravé un carré sur lequel il y avait peut-être autrefois une inscription. A l'extérieur, 4 morceaux de cercle en pierre entourent cette intersection.

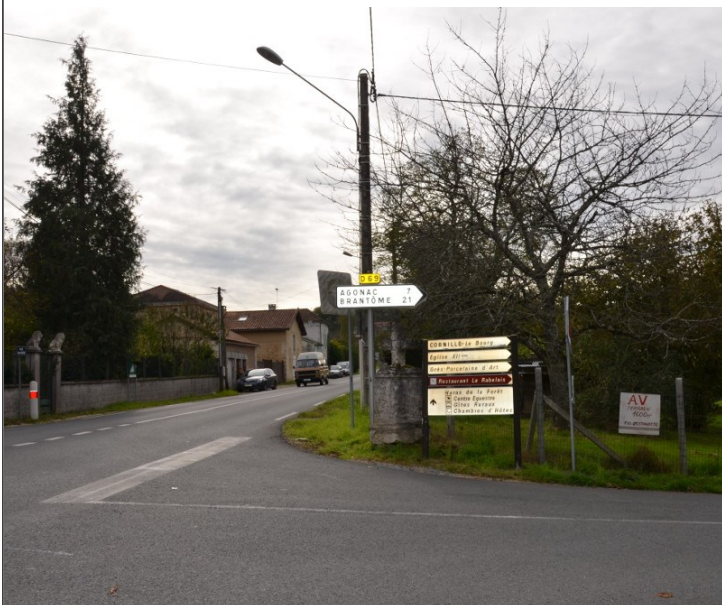
Situation générale

Cette croix est située dans le hameau des Piles, à l'intersection de l'ancienne route de Paris (D 8) et de la départementale 69 conduisant à Agonac et Brantôme.
