Département de la Dordogne  
**DOSSIER D'INVENTAIRE**  
PETIT PATRIMOINE RURAL BÂTI DU PÉRIGORD

**Arrondissement :** Périgueux  
**Canton :** Savignac-les-Eglises  
**Commune :** Cornille  
**Lieu-dit :** Les Tavernes est  
**Édifice :** Croix de carrefour  
**DOSSIER n°**

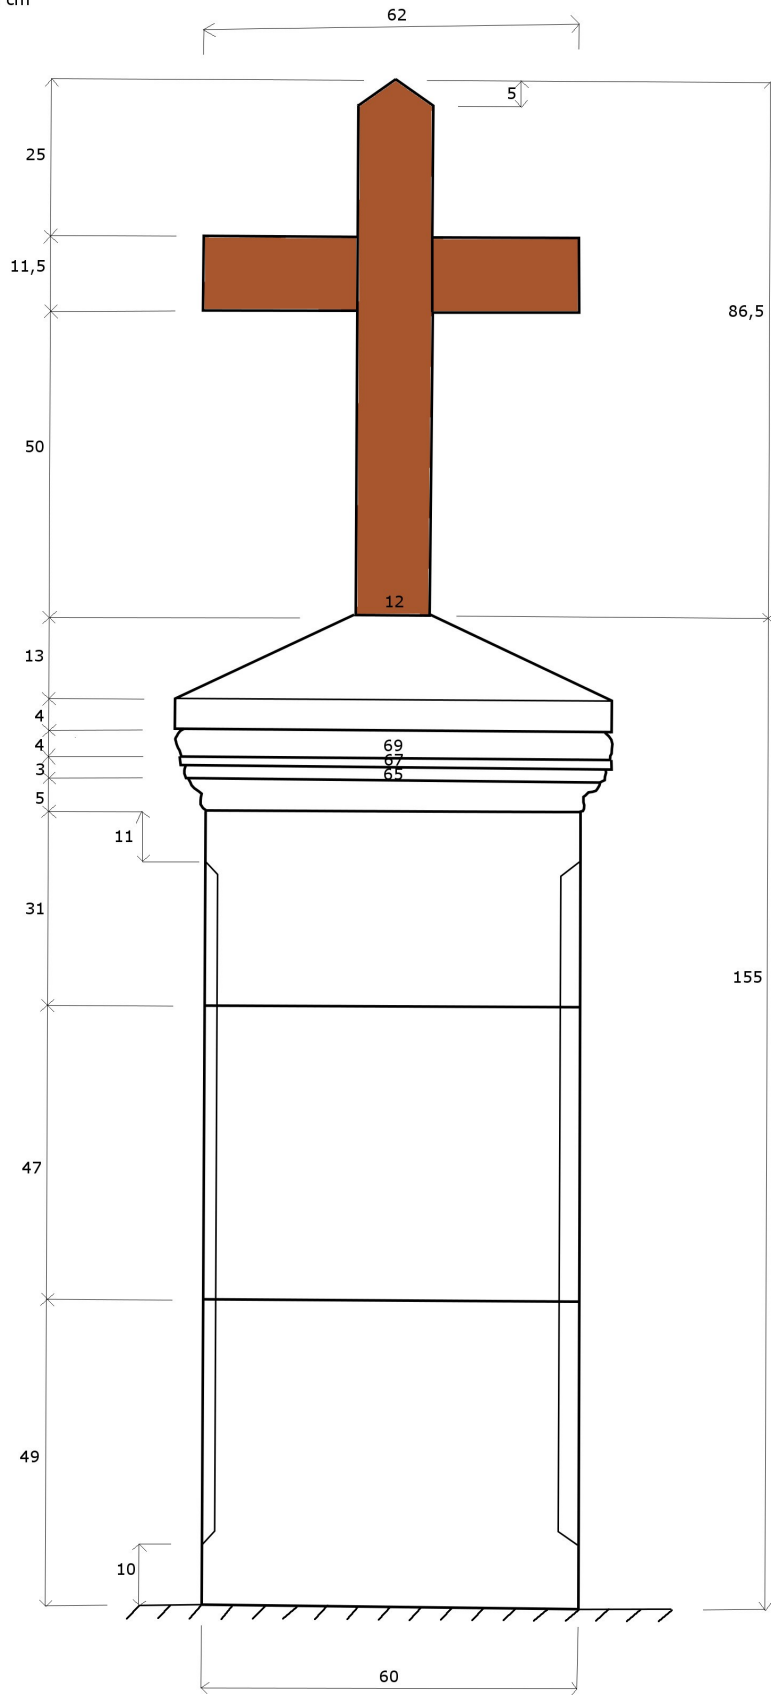
Elévation

C'est une simple croix latine en bois insérée dans un piédestal en pierre calcaire local. Les bras sont légèrement décalés vers l'arrière de la croix. Le sommet du fût est à pans coupés, les embouts des croisillons sont plats.

Le piédestal est formé de 3 grosses pierres superposées à section carrée, dont les bords sont chanfreinés sur presque toute la hauteur (jusqu'à 11 cm en haut et 10 en bas). Il n'y a pas de soubassement.

Le piédestal est surmonté d'une table moulurée comprenant de bas en haut : un talon droit, 2 listels et une tore. La partie supérieure est très usée et on en distingue mal sa forme.

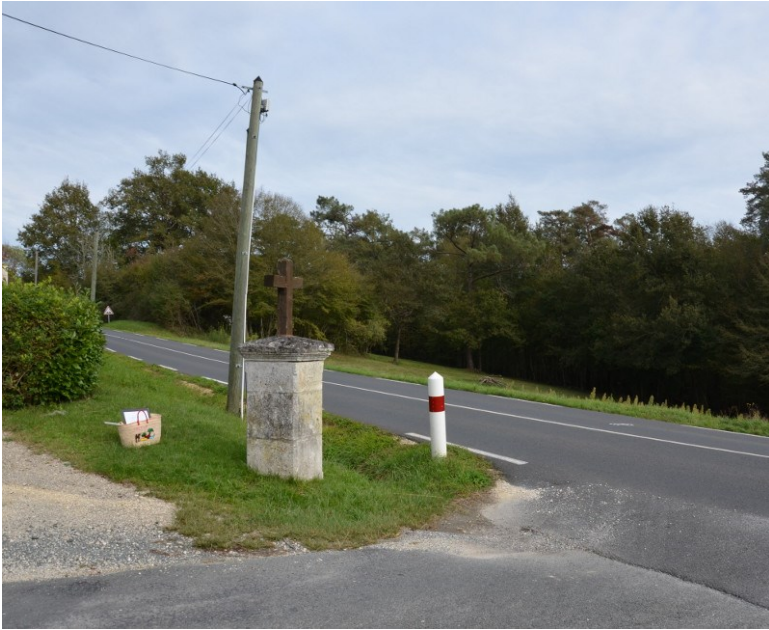
Situation

La croix est située au carrefour de l'ancienne route de Paris (D 8) et de celle allant des Tavernes au bourg de Cornille.

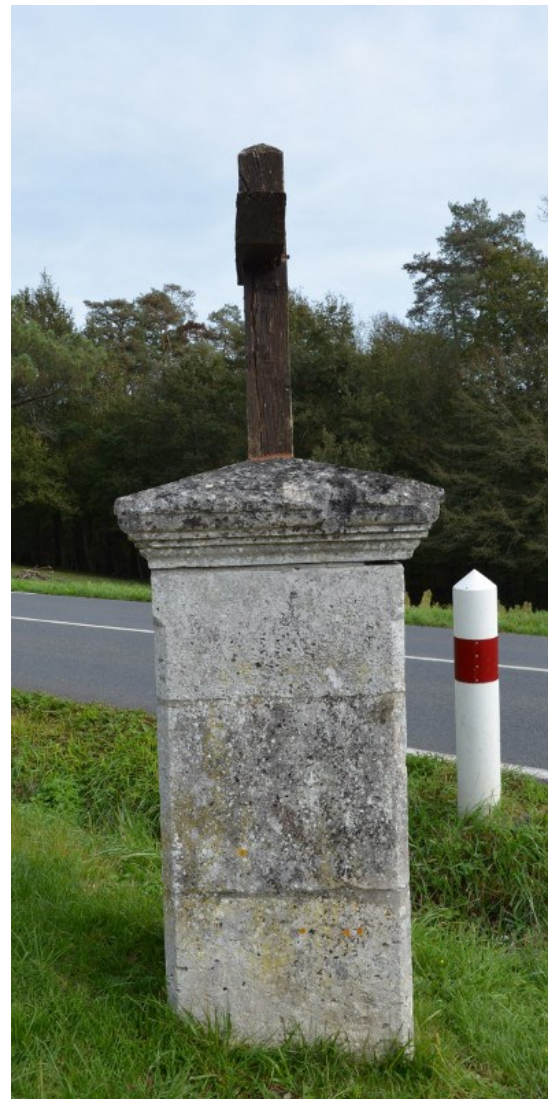
Vue côté ouest

Les bords et les moulures de la table dans laquelle est fichée la croix commencent à s'effriter, le bois de la croix se fissure, ; mais l'environnement est très propre.

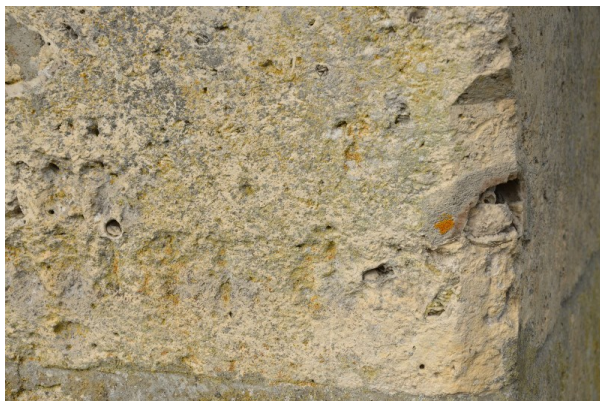
Calcaire coquillier

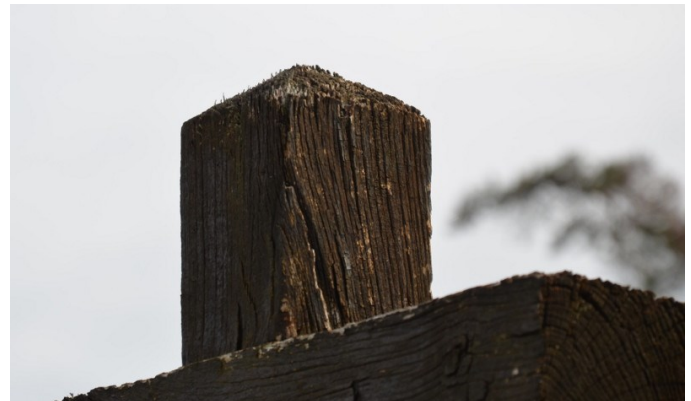
Sommet du fût
