Département de la Dordogne
DOSSIER D'INVENTAIRE
PETIT PATRIMOINE RURAL BÂTI DU PÉRIGORD

Arrondissement : Périgueux
Canton : Saint-Pierre-de-Chignac
Commune : Bassillac
Lieu-dit : La Chabroulie
Édifice : Citerne
DOSSIER n° 024.026.34.14.1153

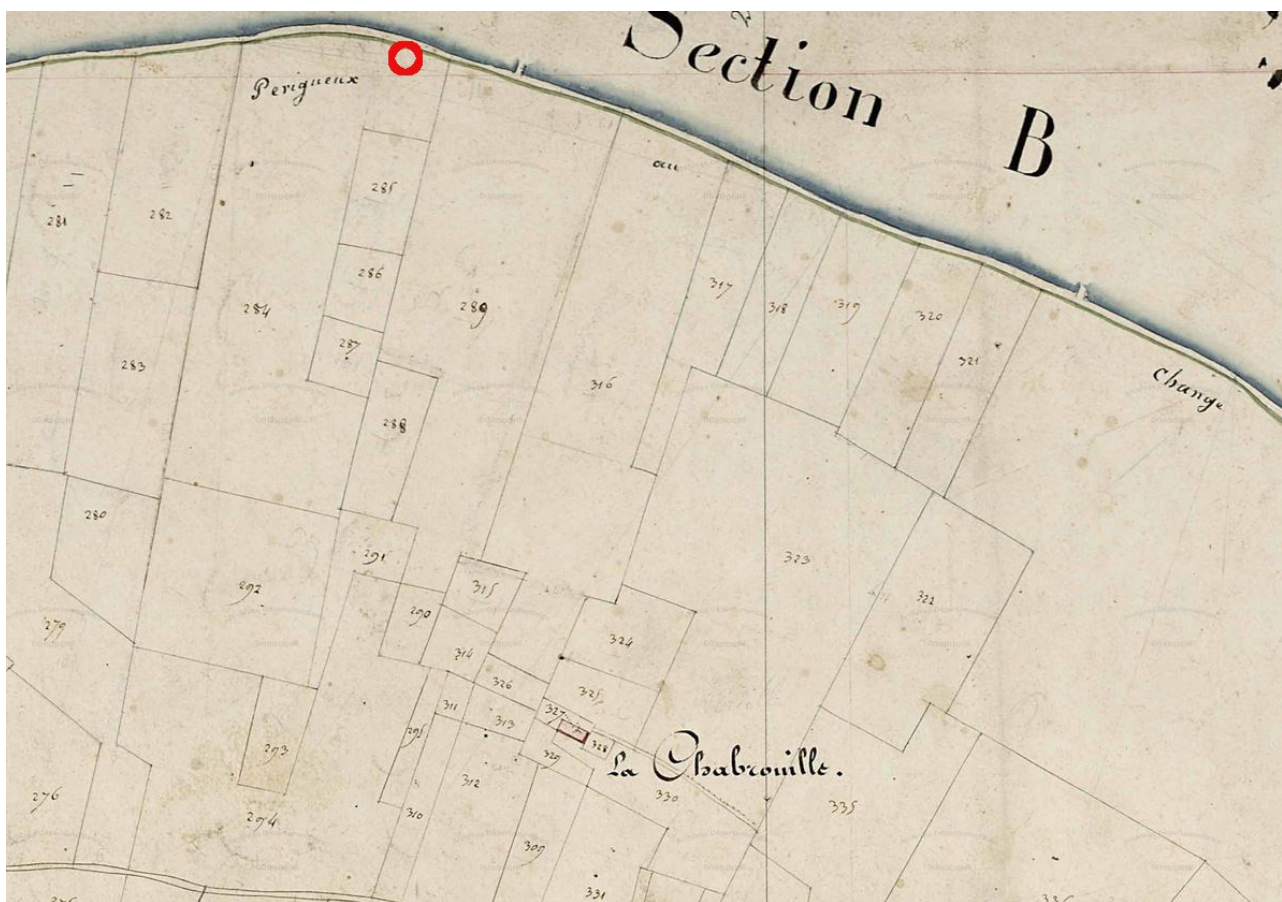
LOCALISATION CADASTRALE ANCIENNE

Cadastre en date de : 1824

Nature : châtaigneraie

Comme le puits, la citerne ne figure pas sur le cadastre de 1824. Nous n'avons pas d'information sur la date de sa construction.

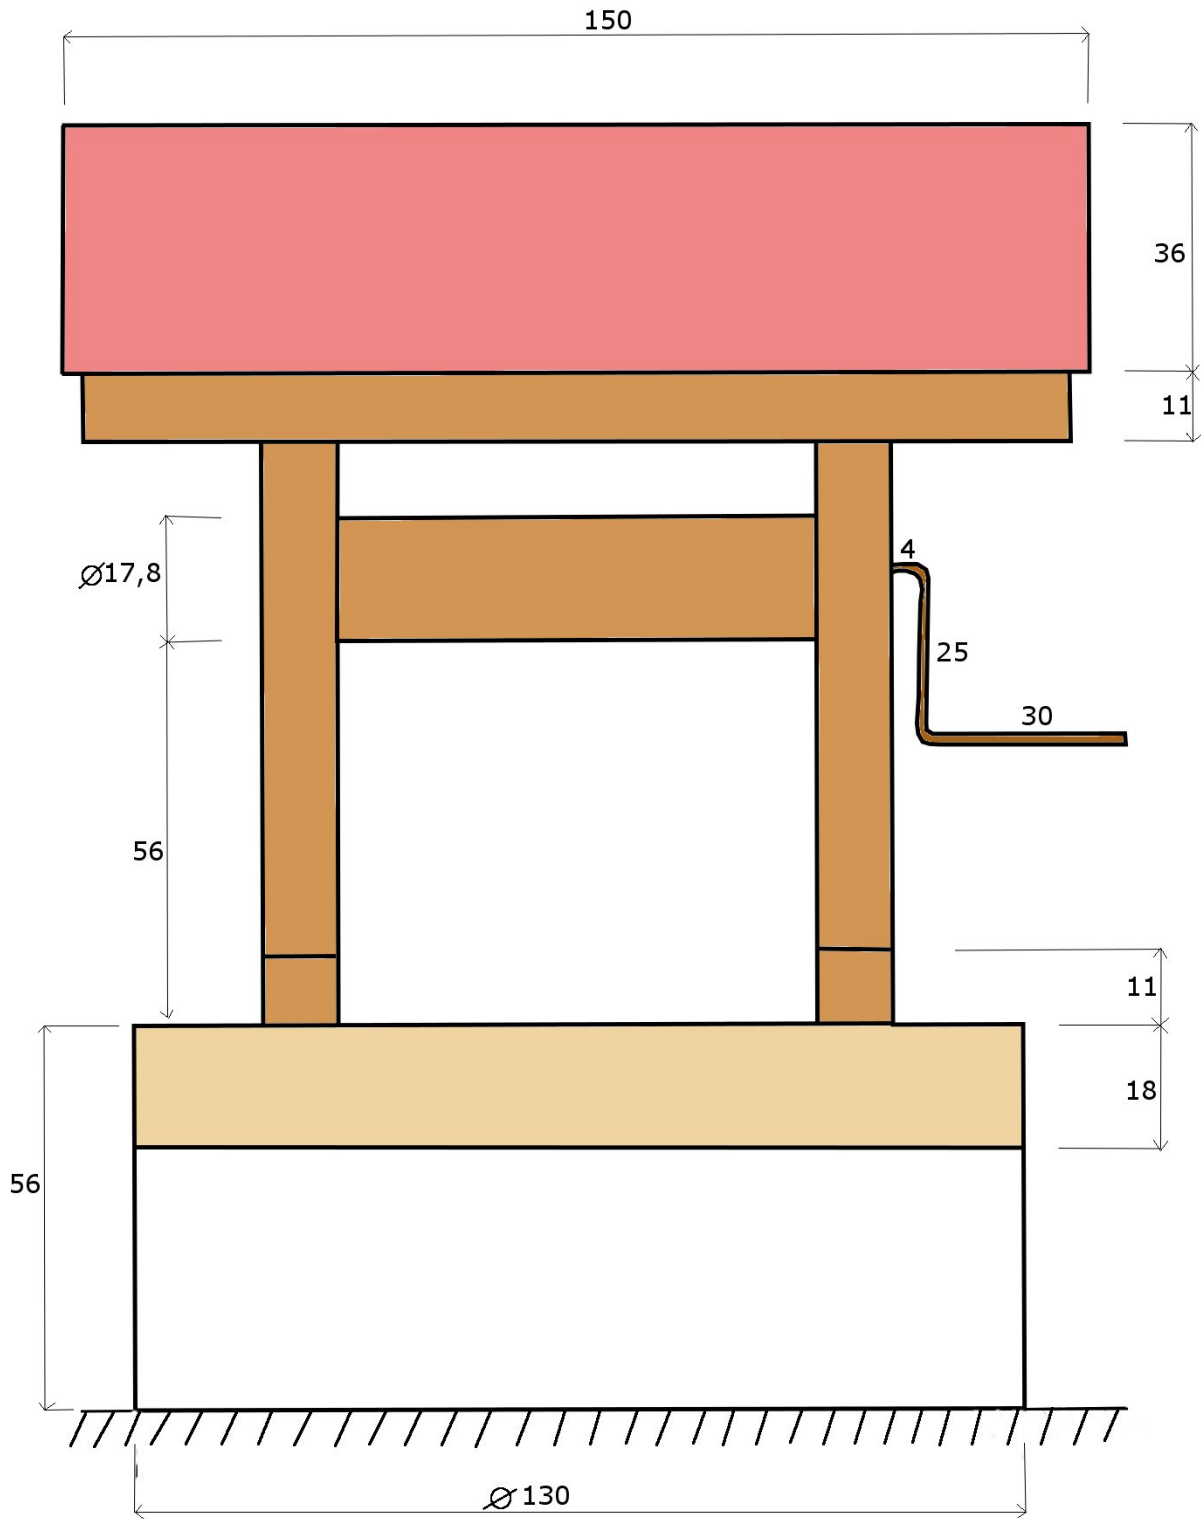
Elévation est

Deux différences avec le puits : la couverture en tuiles canal (et non plates) et une margelle en moellons maçonnés posée sur le corps du puits en béton. Elle est posée un peu de guingois ce qui fait qu'elle déborde légèrement à un endroit et pas du tout à l'autre ; en fait elle doit avoir à peu près les dimensions du corps du puits, mais la végétation très dense à l'arrière de l'édifice et sur le côté maison nous a empêchés de la mesurer précisément.

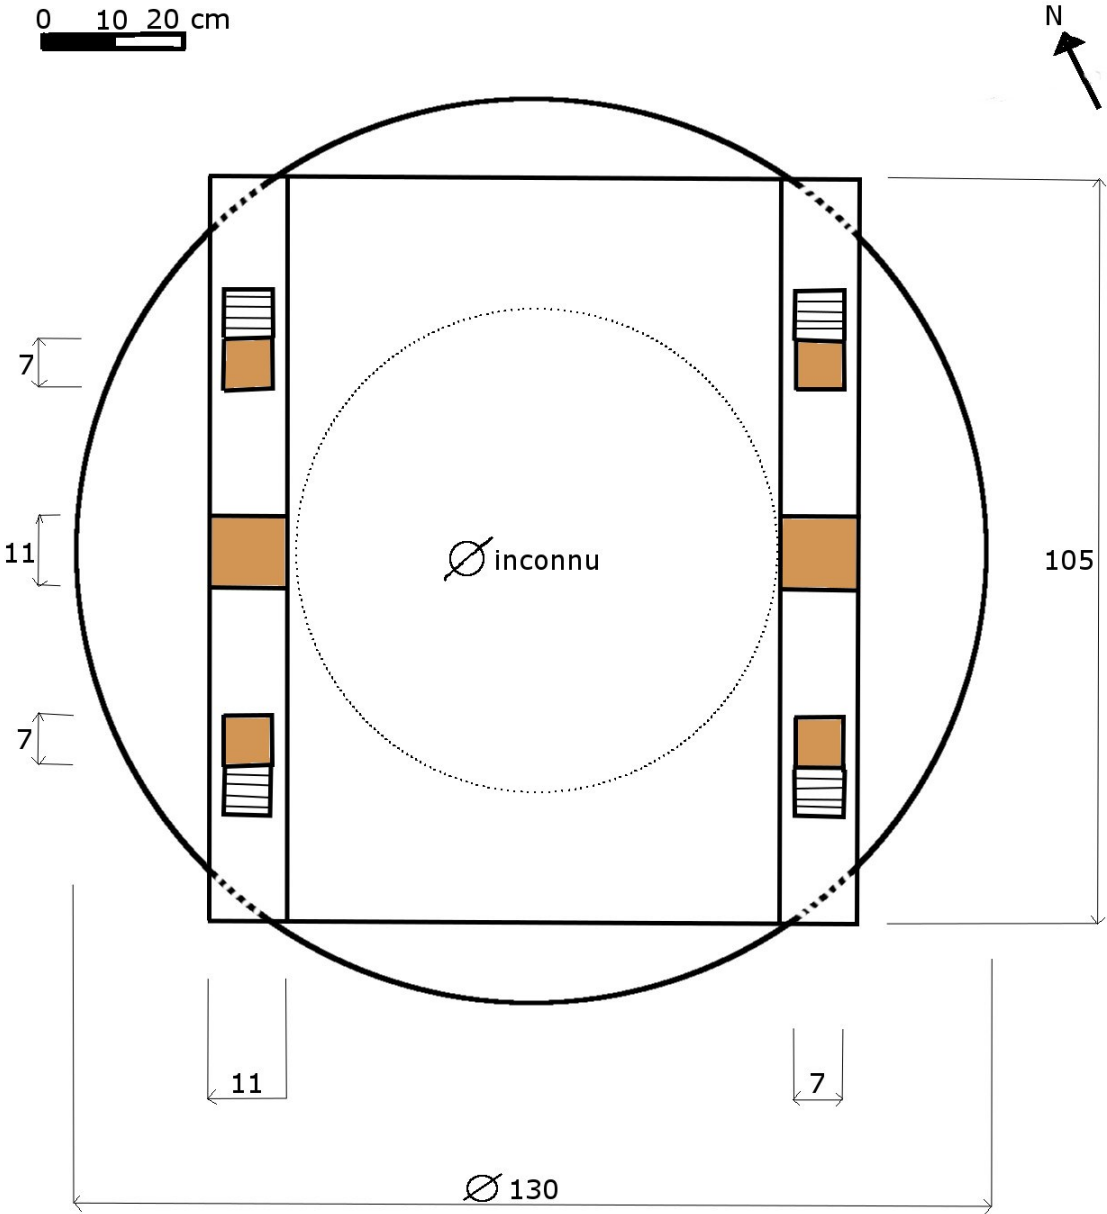
Coupe à 10 cm au-dessus de la margelle

Section piliers centraux : 11x11 cm
Section contrefiches : 7x7cm

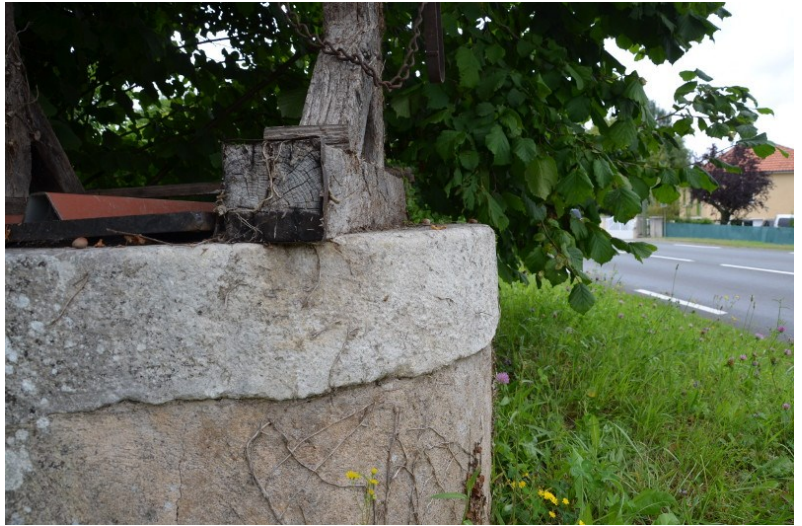
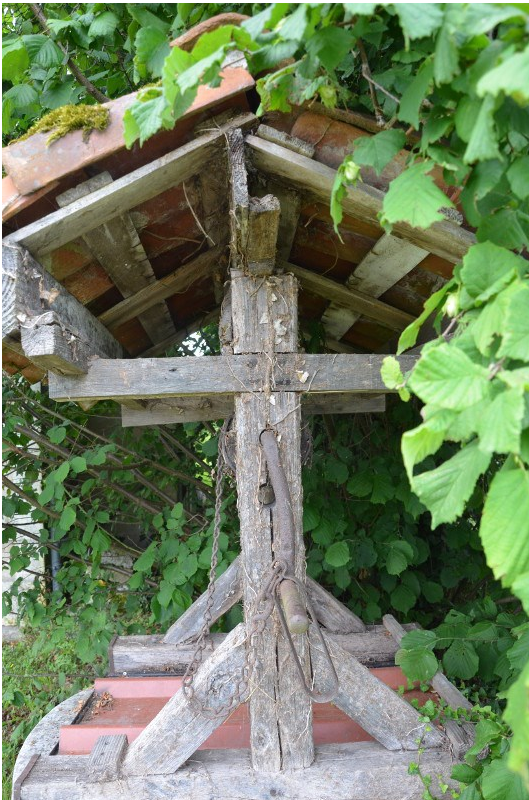
Vue nord

Cette citerne est en moins bon état que le puits, notamment la charpente. La végétation est trop dense et a tendance à envahir l'édifice.
