Département de la Dordogne
DOSSIER D'INVENTAIRE
PETIT PATRIMOINE RURAL BÂTI DU PÉRIGORD

Arrondissement : Périgueux
Canton : Saint-Pierre-de-Chignac
Commune : Bassillac
Lieu-dit : le bourg
Édifice : Source bâtie
DOSSIER n° 024.026.34.14.1154

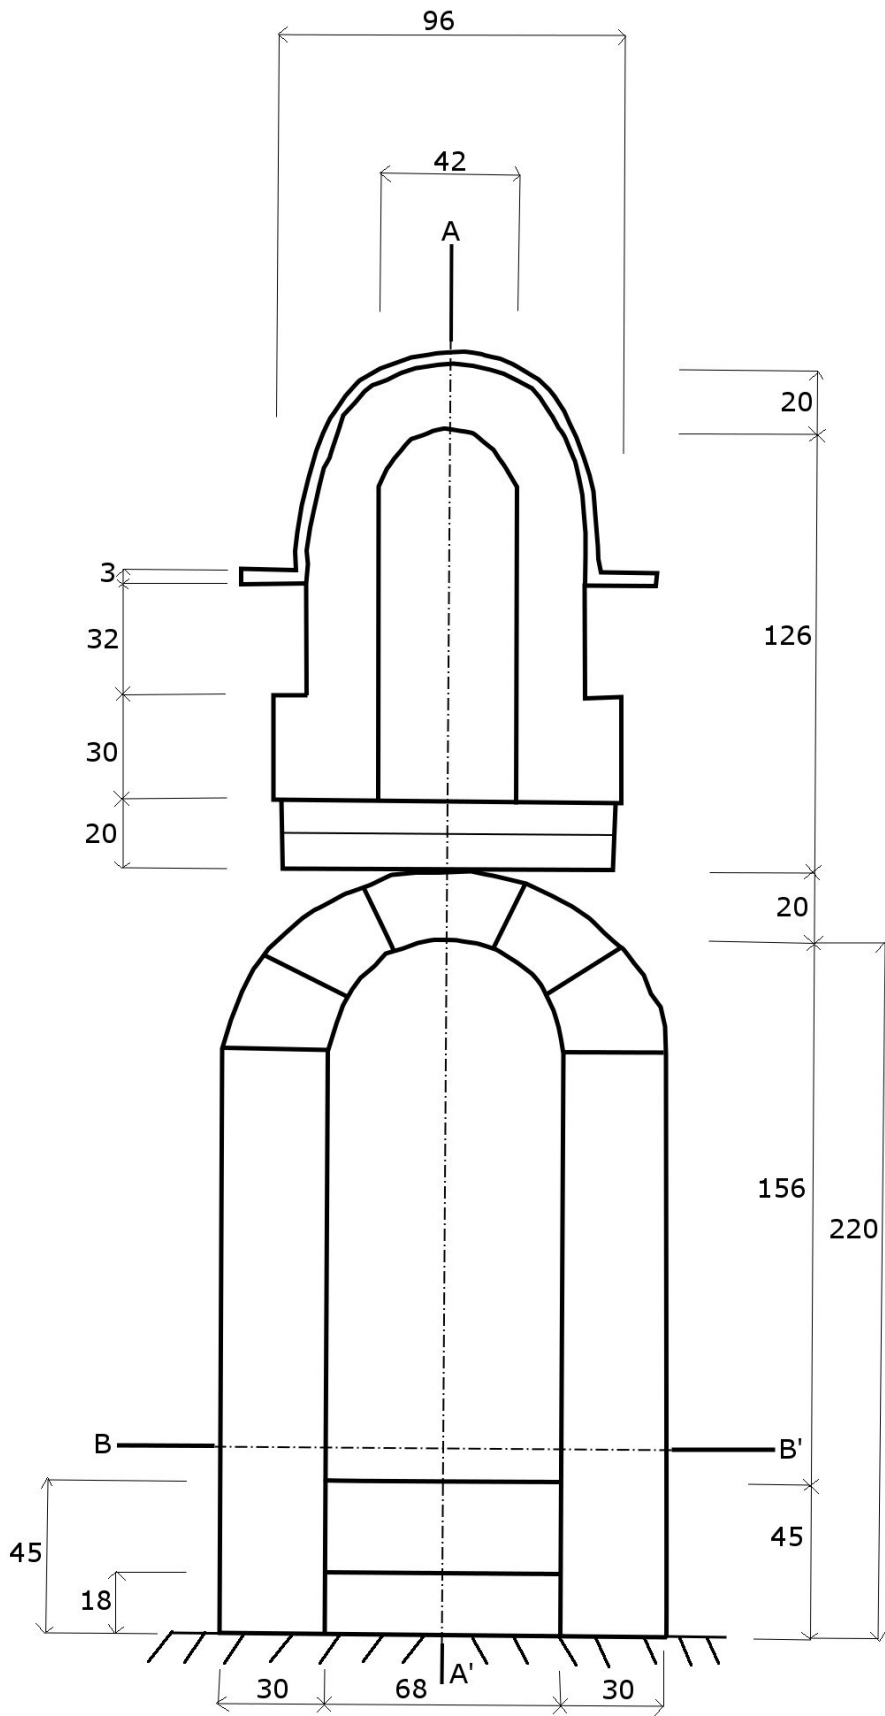
Elévation

La fontaine elle-même est bâtie dans ce talus en gros blocs de pierre de taille calcaire. L'ouverture est en berceau et déborde sur la paroi d'environ 26 cm. Une margelle de pierre peu élevée facilite l'accès à l'eau.

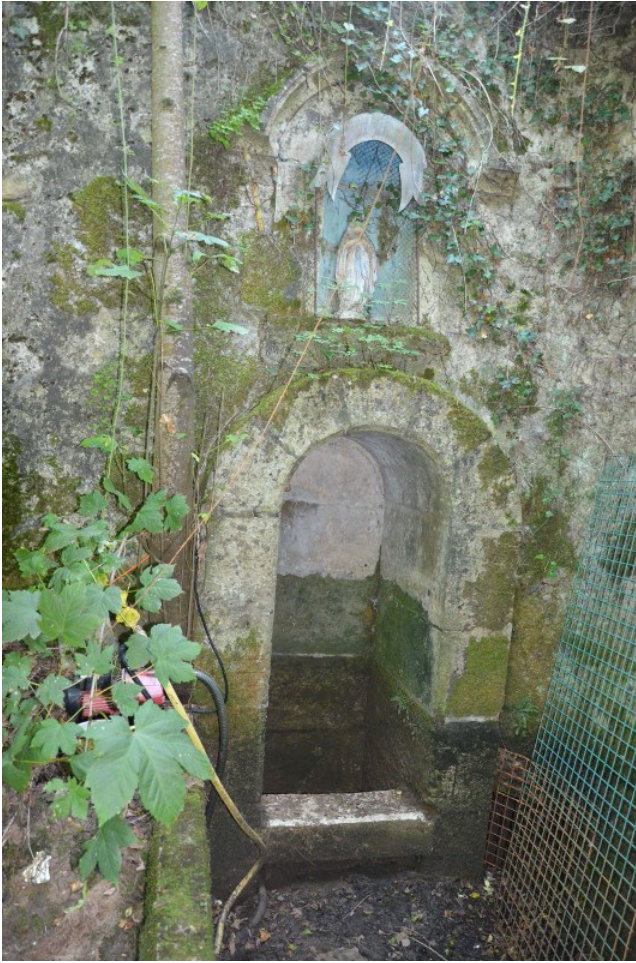
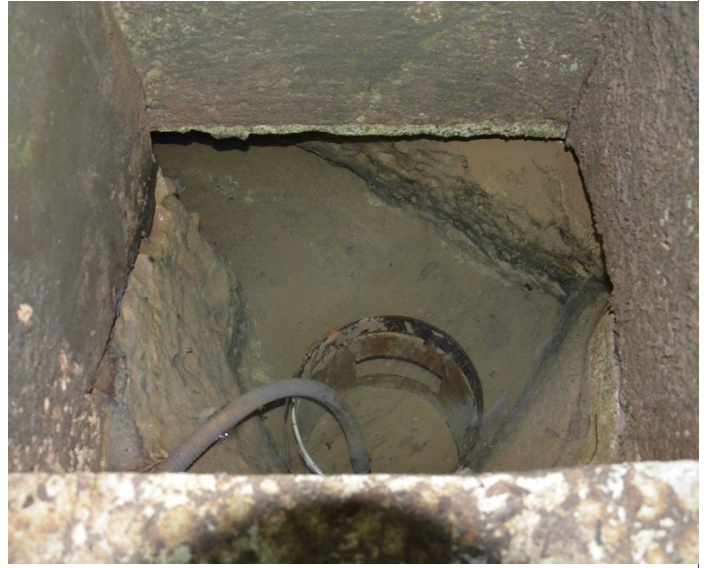
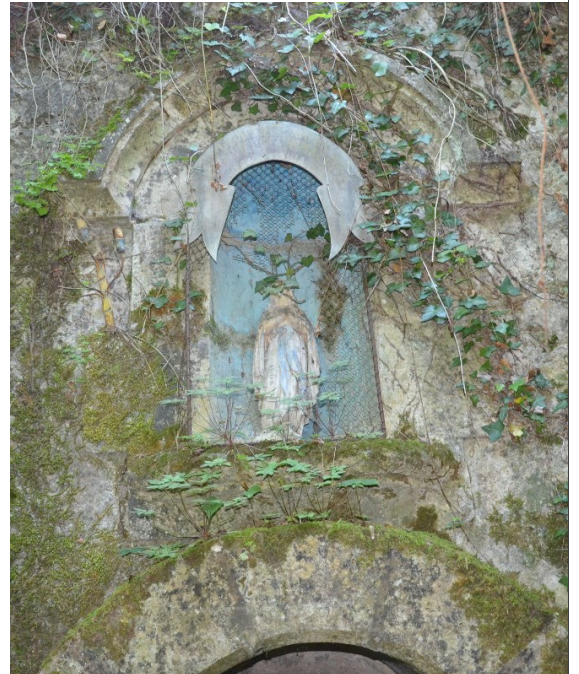
Au-dessus de la fontaine une niche également en berceau a été aménagée sur un socle débordant de forme trapézoïdale taillé en tore à profil semi-circulaire. Les parois de la niche sont arrondies et peintes en bleu. Au-dessus un arc en relief formé de deux bandes plates décore l'ensemble. A l'intérieur il y a une petite statue de la Vierge Marie. Elle était protégée par un fin grillage qui est très abîmé.

En haut, à droite, l'intérieur de la fontaine
 Au-dessous, la niche
 En bas à gauche, vue d'ensemble par temps sec

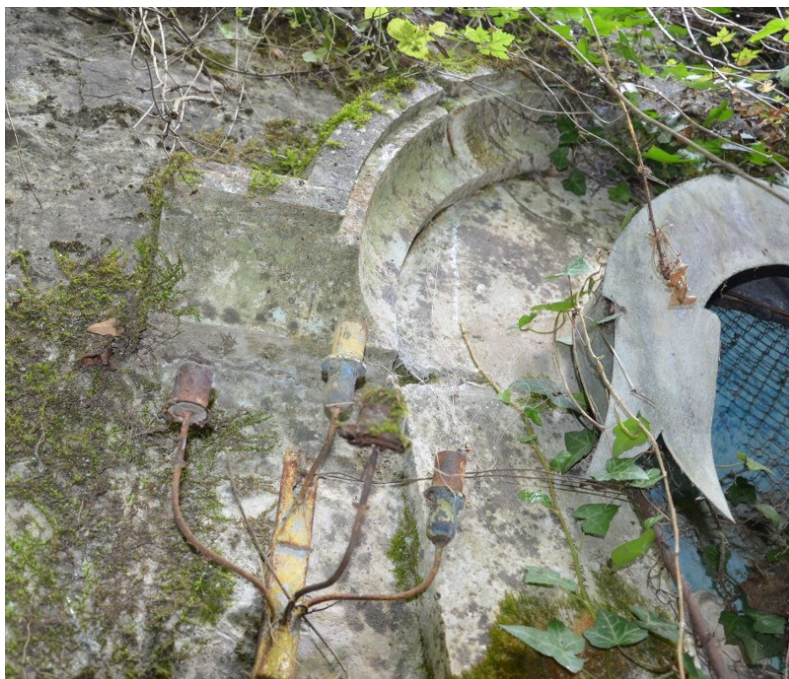
Détail du support de la niche

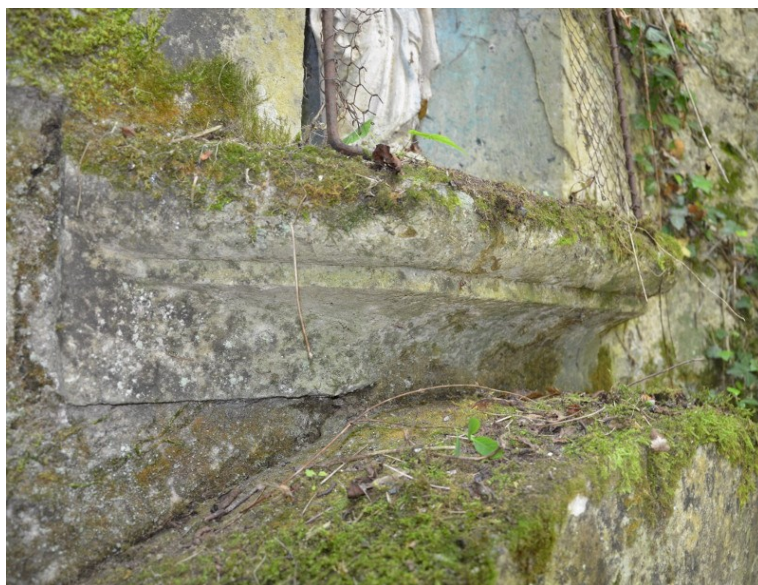
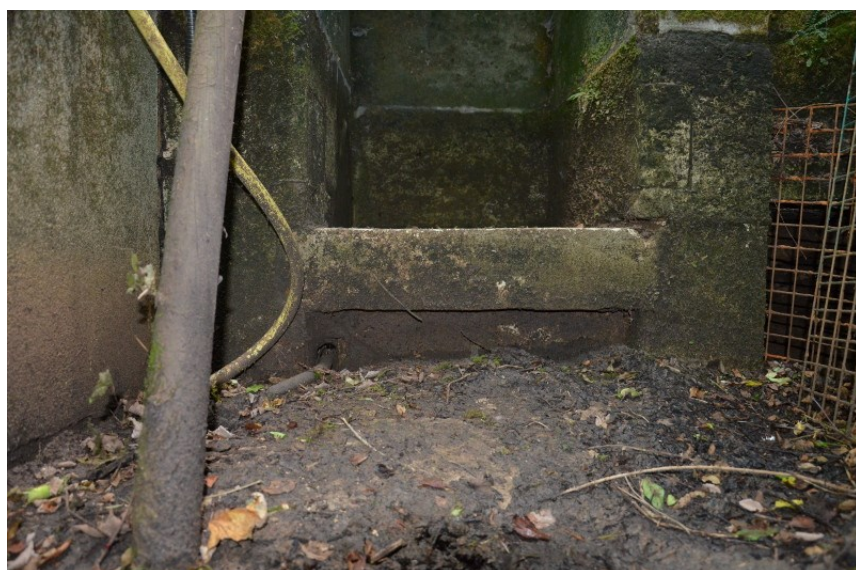
La margelle et le sol devant la fontaine.
A gauche de la photo le mur du bac à compost

Fontaine en relativement bon état mais très encombrée par la végétation. Elle gagnerait à être nettoyée.
