Département de la Dordogne
DOSSIER D'INVENTAIRE
PETIT PATRIMOINE RURAL BÂTI DU PÉRIGORD

Arrondissement : Périgueux
Canton : Périgueux ouest
Commune : Chancelade
Lieu-dit : le bourg
Édifice : Puits
DOSSIER n° 024.102.50.14.1156

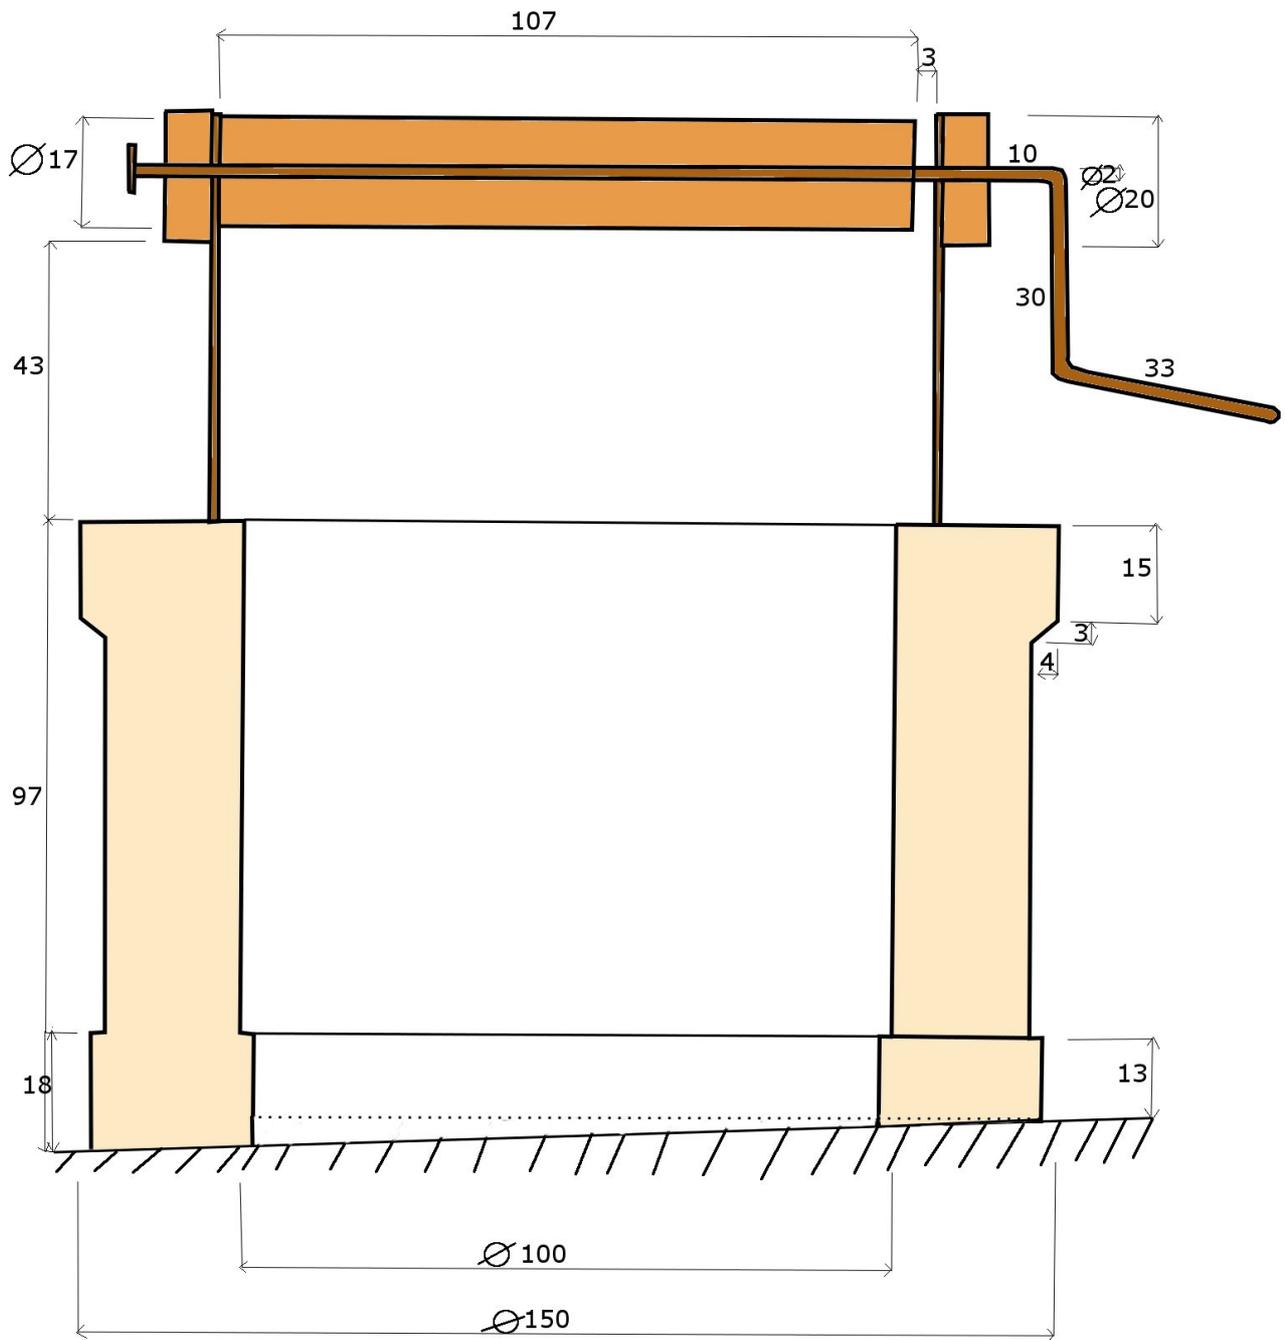
Coupe A A'

C'est un puits circulaire construit en grosses pierres de taille calcaire maçonnées et enduites. La margelle est légèrement débordante (4 cm) et est coupée sur une quarantaine de cm, sur toute sa hauteur, pour faciliter le puisage de l'eau. La pierre à cet endroit est particulièrement usée. Le corps du puits repose sur une assise de pierres légèrement débordante (2 cm) à l'extérieur et à l'intérieur. L'intérieur est bouché par de la terre. Le sol autour n'est pas horizontal.

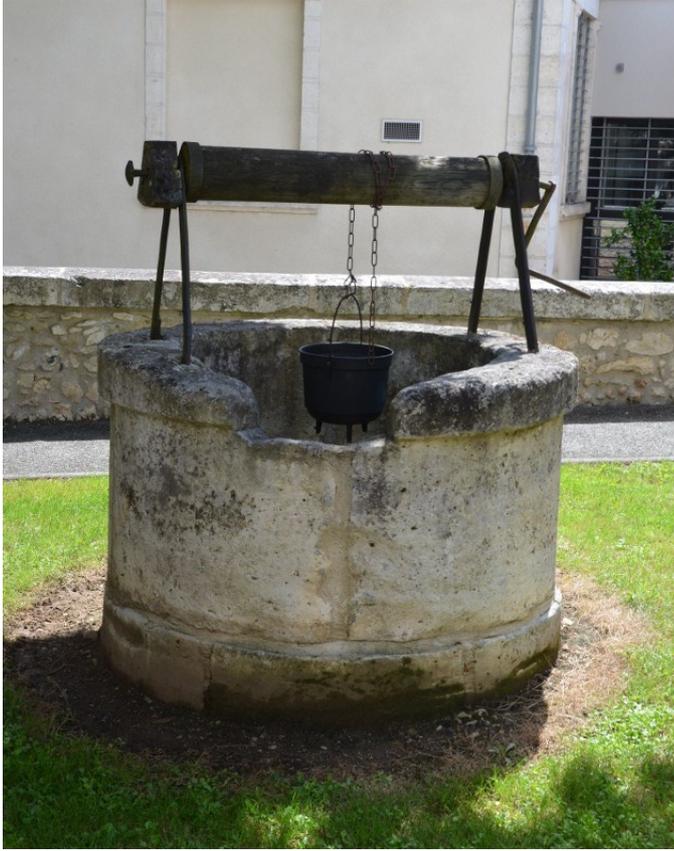
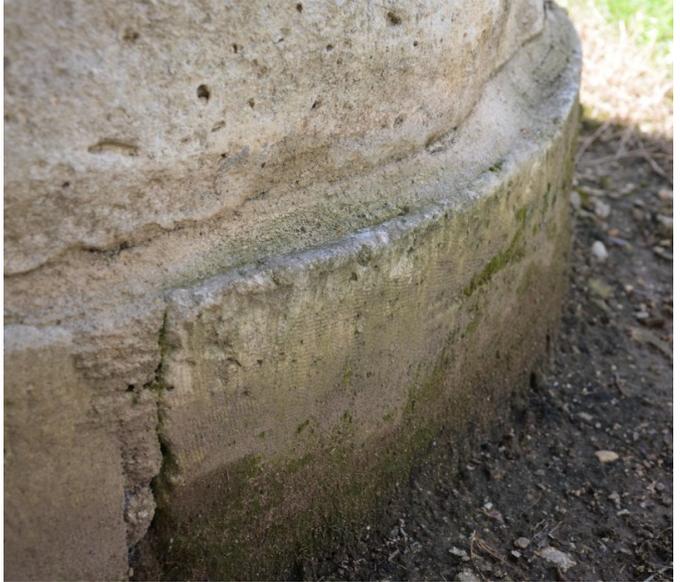
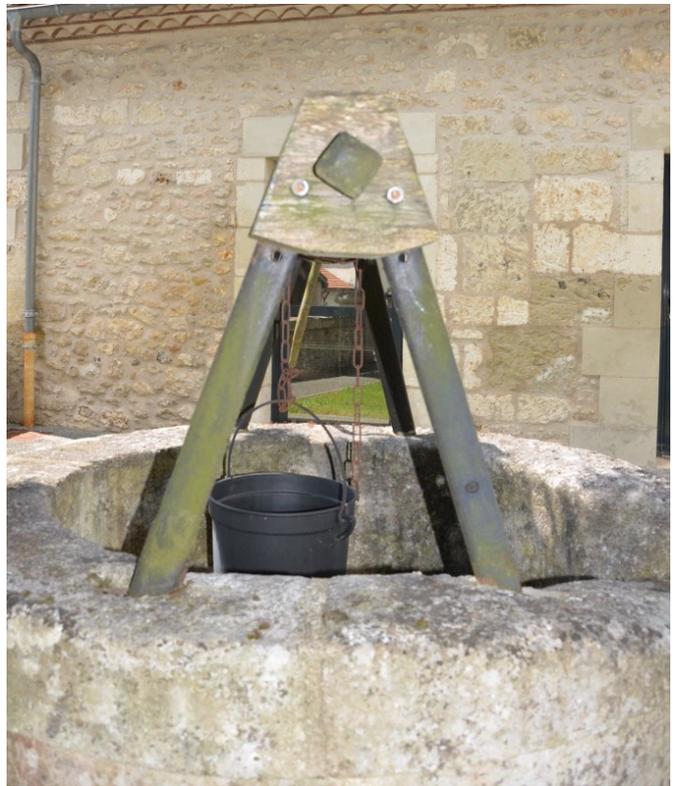
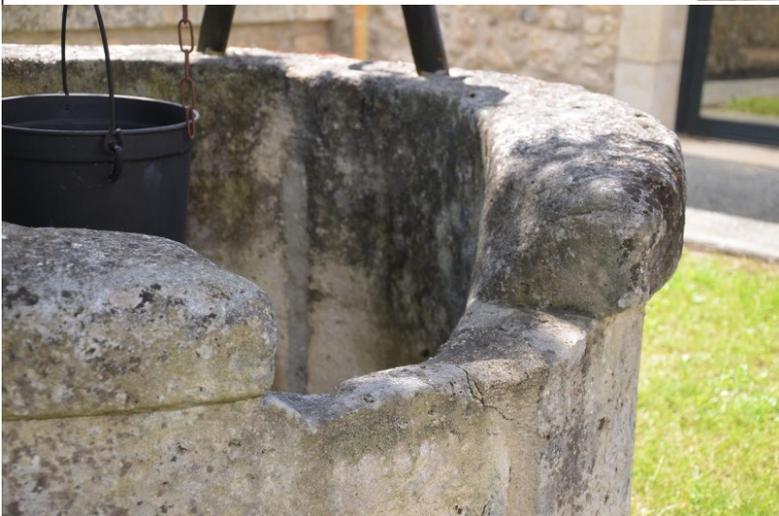
DESCRIPTIF PHOTOGRAPHIQUE

Au-dessus du puits, un treuil en bois, cerclé aux deux extrémités par une rondelle de fer rouillée, est maintenu de chaque côté par deux tiges de fer plates (1cm sur 6) se rejoignant de chaque côté du treuil. Ce treuil est actionné par une manivelle en fer rouillé de 2 cm de diamètre.

Puits relativement en bon état.
