Département de la Dordogne
DOSSIER D'INVENTAIRE
PETIT PATRIMOINE RURAL BÂTI DU PÉRIGORD

Arrondissement : Périgueux
Canton : Périgueux ouest
Commune : Chancelade
Lieu-dit : le bourg
Édifice : Fontaine et lavoir
DOSSIER n° 024.102.50.14.1157

DESCRIPTIF ECRIT

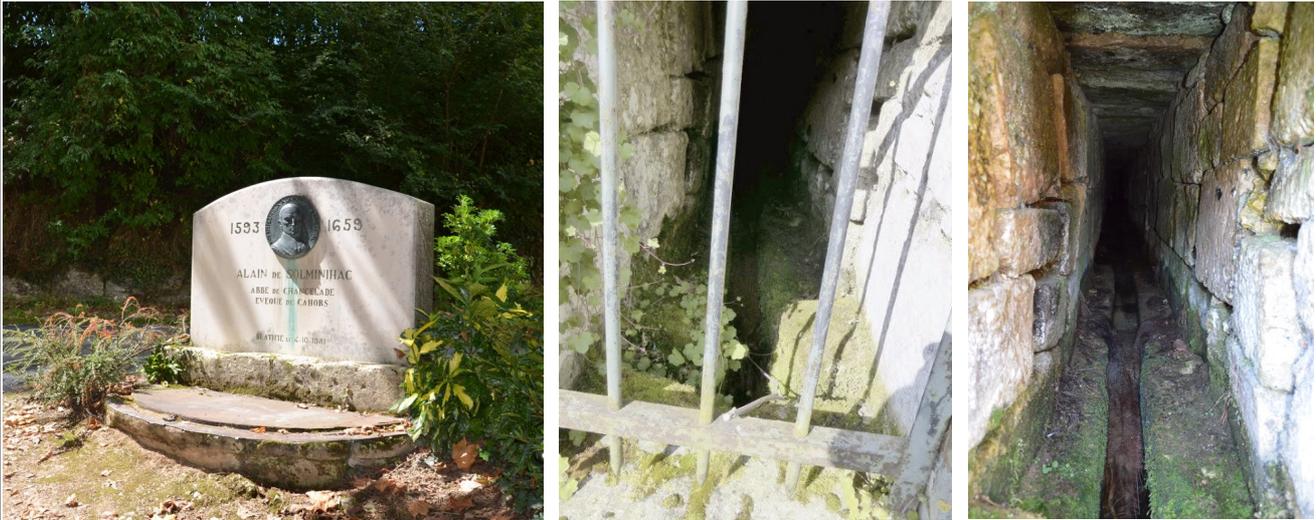
La source et son canal d'arrivée près du lavoir (sous la place)

- 1969 : la voûte du conduit souterrain traversant la place de l'église et amenant l'eau à la fontaine et au lavoir communal, s'est affaissée et nécessite d'être réparée

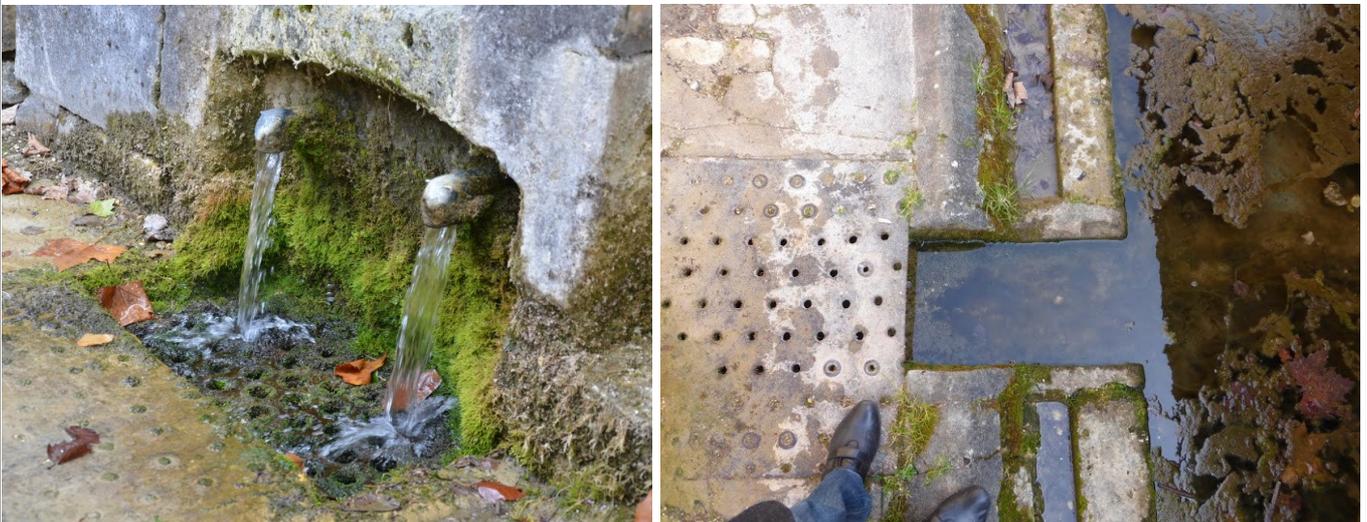
La sortie de l'eau vers le lavoir

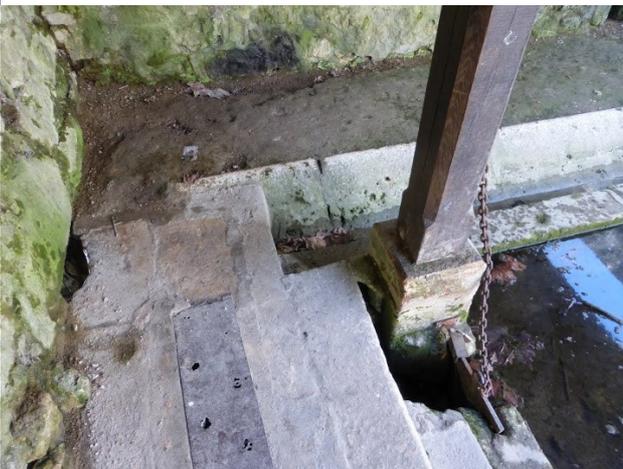
Sortie vers l'extérieur

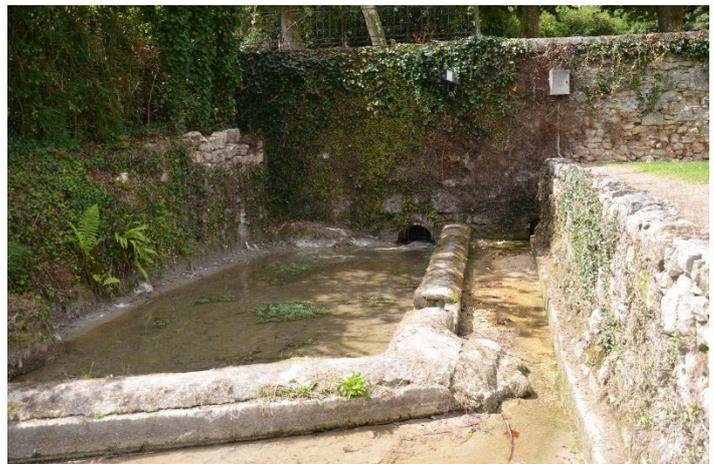
De l'autre côté du mur

L'ensemble lavoir et fontaine est en bon état ; le bassin situé de l'autre côté du mur du jardin a été curé entre le mois de mars (réunion technique) et le mois d'août.

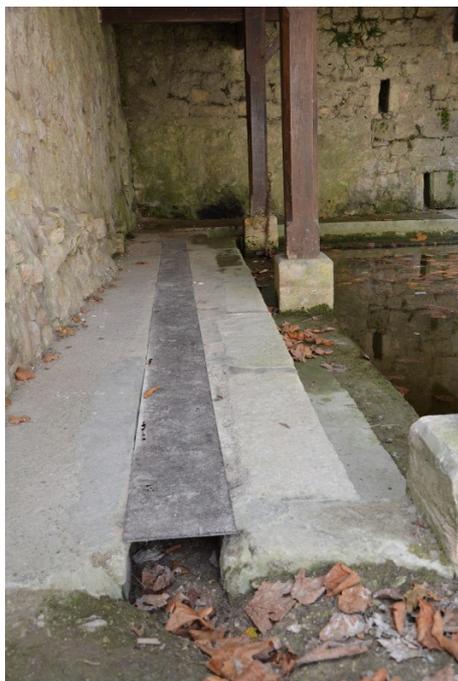
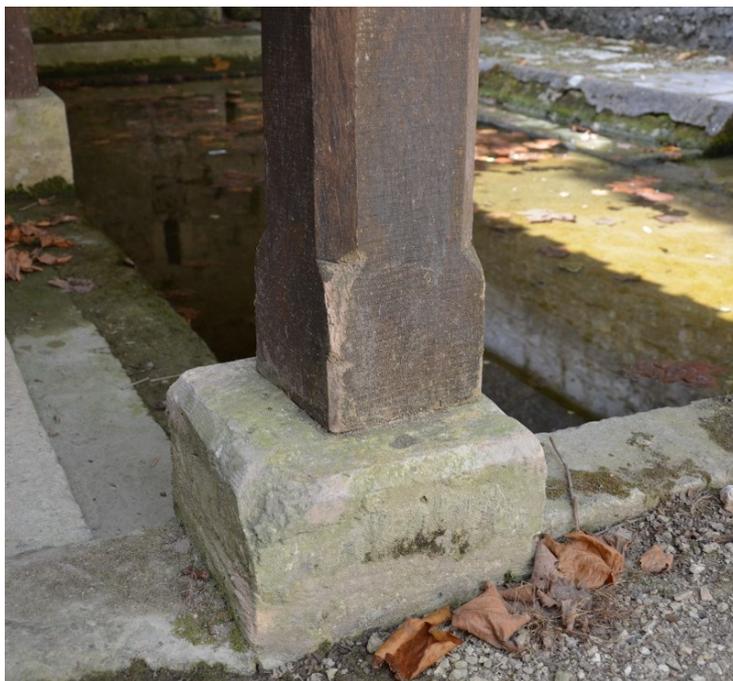
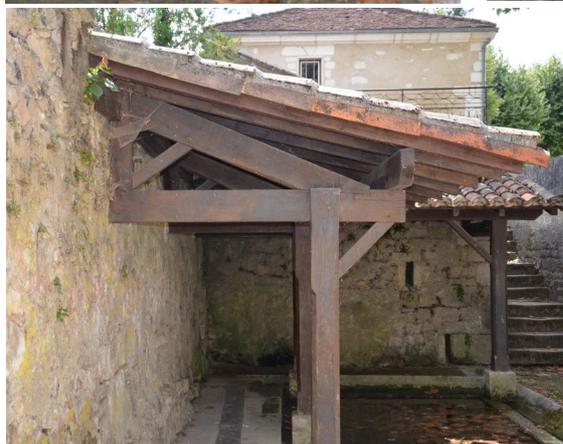
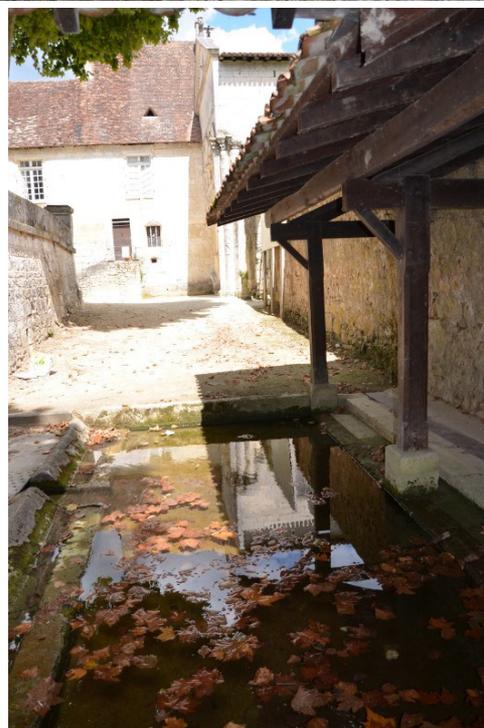
C'est un lavoir rectangulaire ; les bords nord et est ont été taillés en forme de pierre à laver. Le bord sud est droit et étroit. Le bord ouest est plus large, les piliers de la toiture y reposent. Entre le mur du jardin et la bordure du lavoir une rigole, de la longueur du bassin, large de 22 cm et profonde de 20, est couverte par une plaque de fonte. Elle était à sec lors de notre passage.

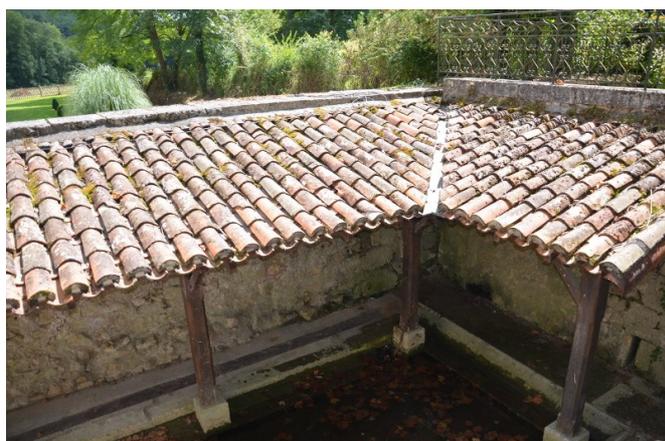
La toiture, en tuiles canal, est en forme de L. Elle est soutenue par 4 piliers en bois, 3 sur le bord ouest et un dans l'angle nord-est.

Vue sur la toiture depuis la place

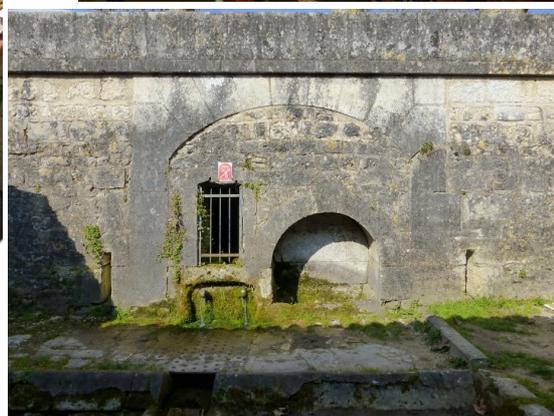
Le mur est
