Département de la Dordogne  
**DOSSIER D'INVENTAIRE**  
PETIT PATRIMOINE RURAL BÂTI DU PÉRIGORD

**Arrondissement :** Périgueux  
**Canton :** Saint-Pierre-de-Chignac  
**Commune :** Bassillac  
**Lieu-dit :** Sannard  
**Édifice :** Fontaine et lavoir  
**DOSSIER n° 024.026.34.14.1160**

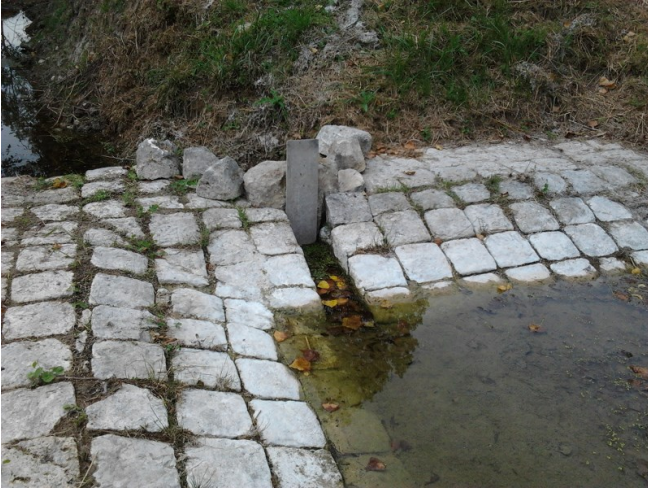
Le lavoir de Sannard est situé à quelques centaines de mètres du village du même nom. Il est desservi par un chemin de terre qui part de la route d'accès au village et aboutit côté exutoire.

L'exutoire du lavoir

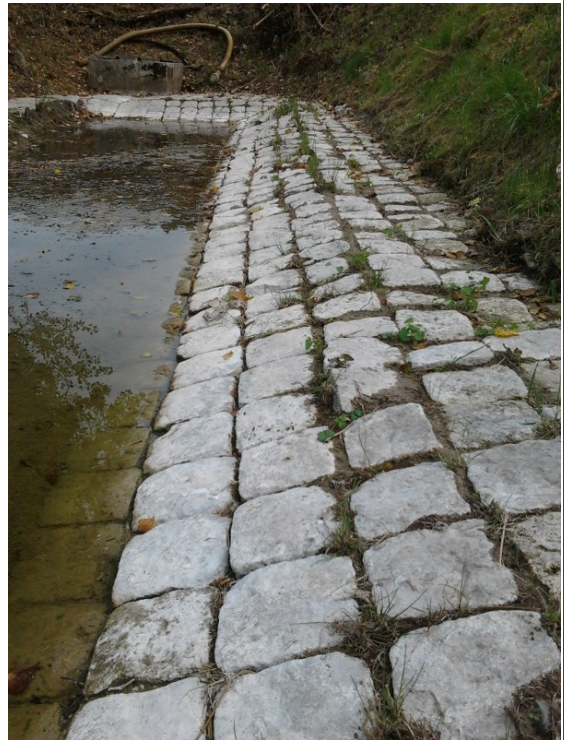
Le dessus du bord nord a été cimenté ; sa largeur est très irrégulière, de 45 à 80 cm environ, car il est mangé par le talus. Son bord intérieur est à peu près vertical. Il est difficile de voir comment est faite cette bordure car elle est envahie par la végétation.

Bordure côté nord

Il faudrait protéger ce lavoir qui est enserré dans des terres agricoles ce qui ne facilite pas son entretien. Il faudrait aussi enlever la vase qui est au fond du bassin et refaire la bordure nord.

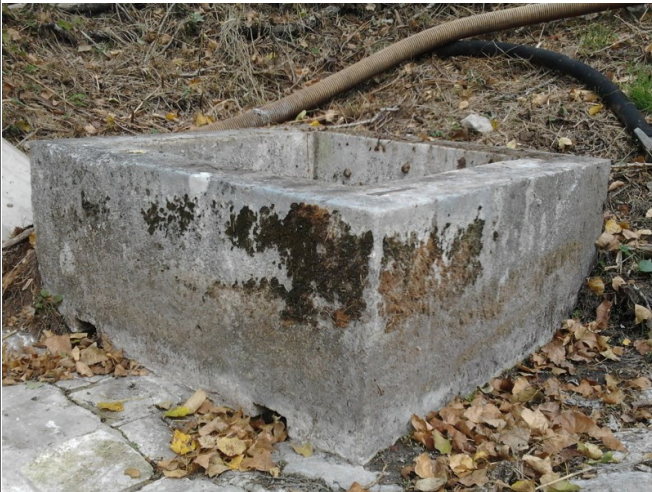
A l'opposé du chemin d'accès et de l'exutoire se trouve la source : un cube creux de 120 sur 120 cm, profond à l'intérieur d'environ 135 cm ; le fonds est irrégulier. Les bords intérieurs semblent faits au fond de pierres, l'extérieur est bétonné ; y a-t-il de la pierre au-dessous ? La source est fermée par une plaque de tôle non fixée. L'eau est très claire.

La source

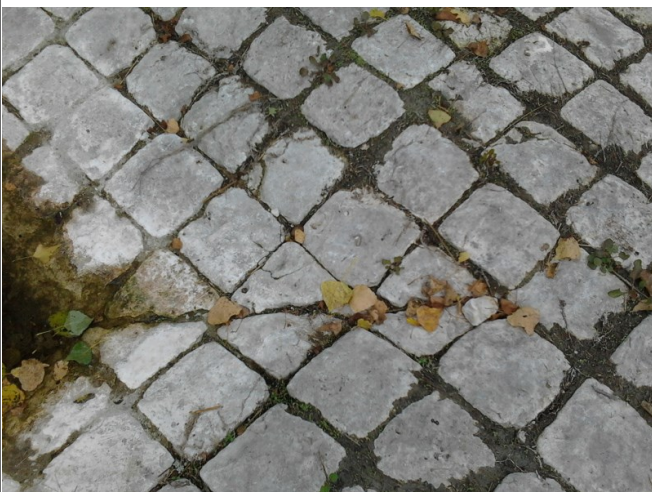
Sur trois côtés (les deux largeurs et le côté sud) le sol est entièrement couvert de pavés de calcaire blanc d'environ 20 sur 20 cm, à la surface irrégulière : 3 rangées à l'extérieur plates et 5 rangées inclinées vers l'intérieur du bassin ; lors de notre dernier passage les deux dernières rangées étaient sous l'eau. Les angles ont été joliment travaillés en biais.

Détail des angles

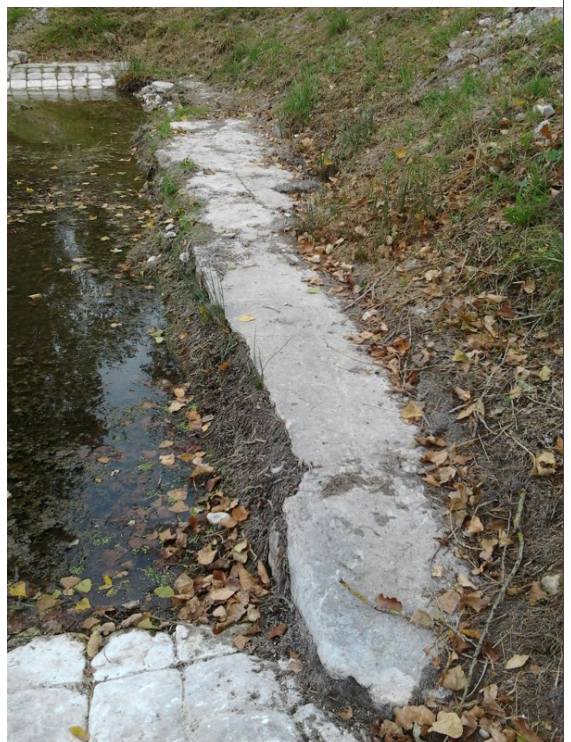
Bordure côté sud

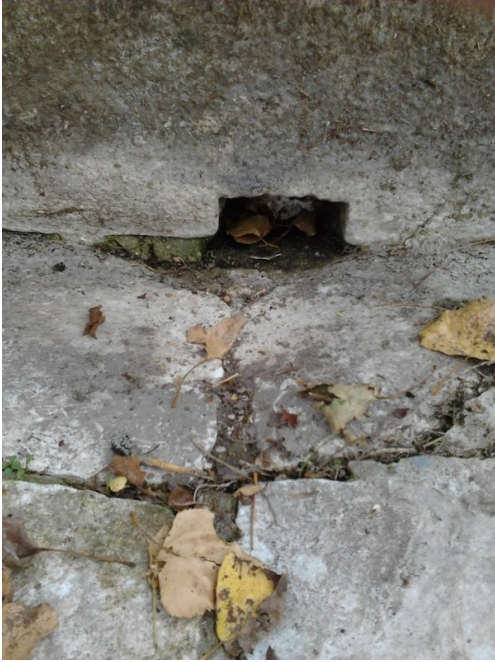
Au bas de la fontaine côté bassin, deux ouvertures d'environ 7 cm de haut et 12 de large ont été ménagées pour servir de trop-plein ; les pavés ont été disposés pour former une petite rigole devant chaque orifice.

L'un des deux trop-pleins de la source
