DOSSIER D'INVENTAIRE
PETIT PATRIMOINE RURAL BÂTI DU PÉRIGORD

LA PIERRE ANGULAIRE

Arrondissement : Bergerac
Canton : Lalinde
Commune : Couze-et-saint-Front
Lieu-dit : le pont de Lalinde
Édifice : Ponceau
DOSSIER n°

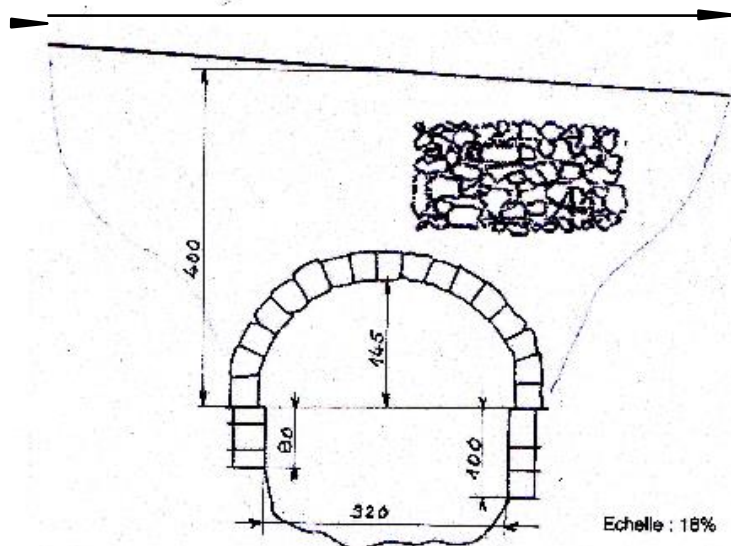
Elévation sud

Cet petit ouvrage hydraulique en voûte et à travée droite, orienté est/ouest, a sa chaussée inclinée vers l'est en suivant le profil du chemin charretier qui l'utilisait. Ses deux culées sont enfouies dans les berges de la ravine. L'arche unique, à arc légèrement surbaissée, repose de chaque côté sur des assises débordantes à trois rangées principales de pierre de taille, en moyen appareil irrégulier, à joints croisés ; ces assises reposent sur des socles rocheux latéraux érodés et en partie retaillés pour faciliter l'écoulement des eaux. Sur chaque parement latéraux de l'ouvrage, les voussoirs qui forment l'intrados, à joints alternés, viennent constituer les deux arcs de tête de la voûte. Ces parements sont réalisés à l'aide de moellons irréguliers agencés en rangées plus ou moins régulières.

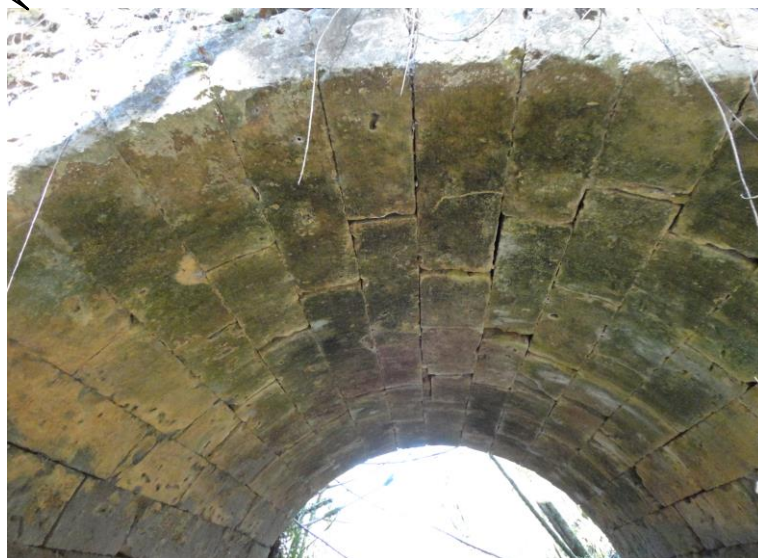
Vue d'ensemble
du ponceau

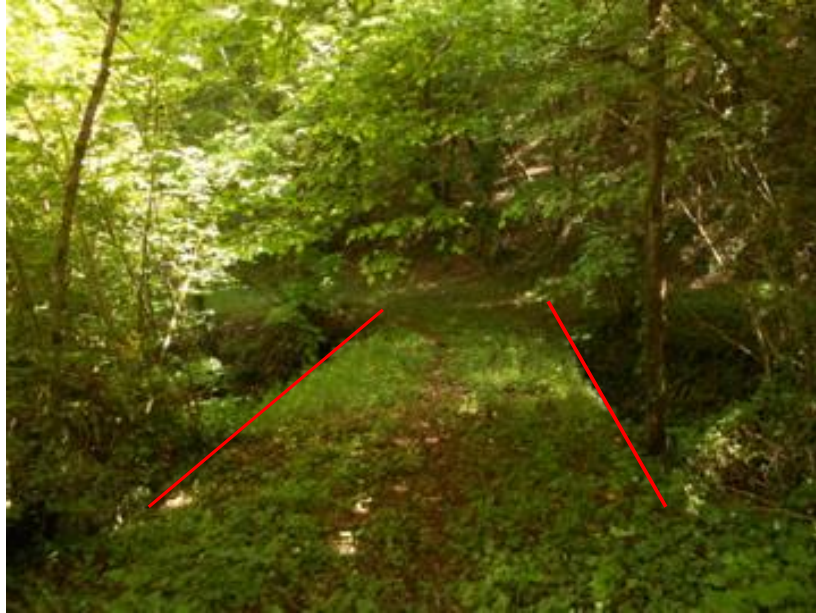
Chaussée

La nature et la disposition des matériaux qui constituent le cœur des tympanes sont ignorées ; le remplissage entre les deux parements s'achève au niveau de la chaussée par un sol en terre battue renforcées de pierraille.

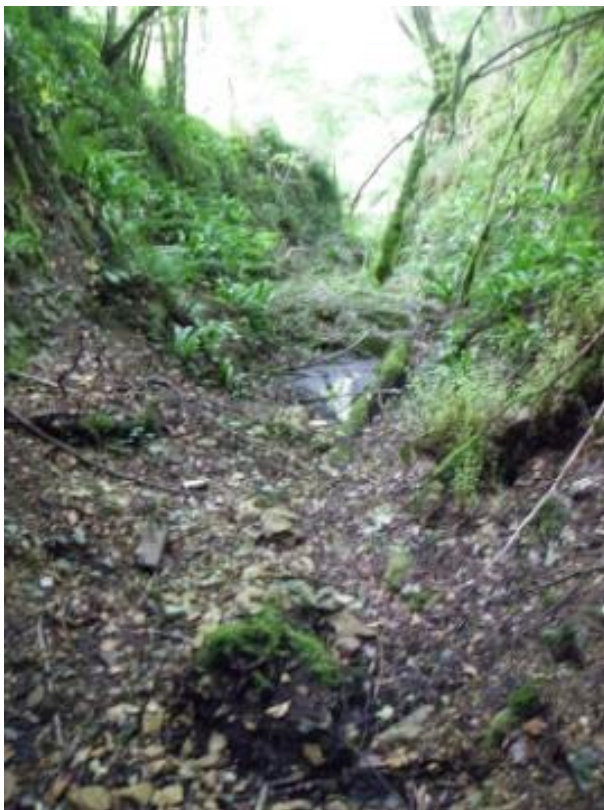
La « cavaille »

Le ponceau franchit une profonde ravine dite « cavaille de Saint-Front », du nom de l'ancienne église qui domine le site. Cette ravine sud/nord conduit à la Dordogne les eaux de ruissellement issues d'une longue dépression qui descend du plateau supérieur.
