Département de la Dordogne
DOSSIER D'INVENTAIRE
PETIT PATRIMOINE RURAL BÂTI DU PÉRIGORD

Arrondissement : Sarlat
Canton : Saint Cyprien
Commune : Marnac
Lieu-dit : Vignerac
Edifice : Citerne

CITERNE MARNAC

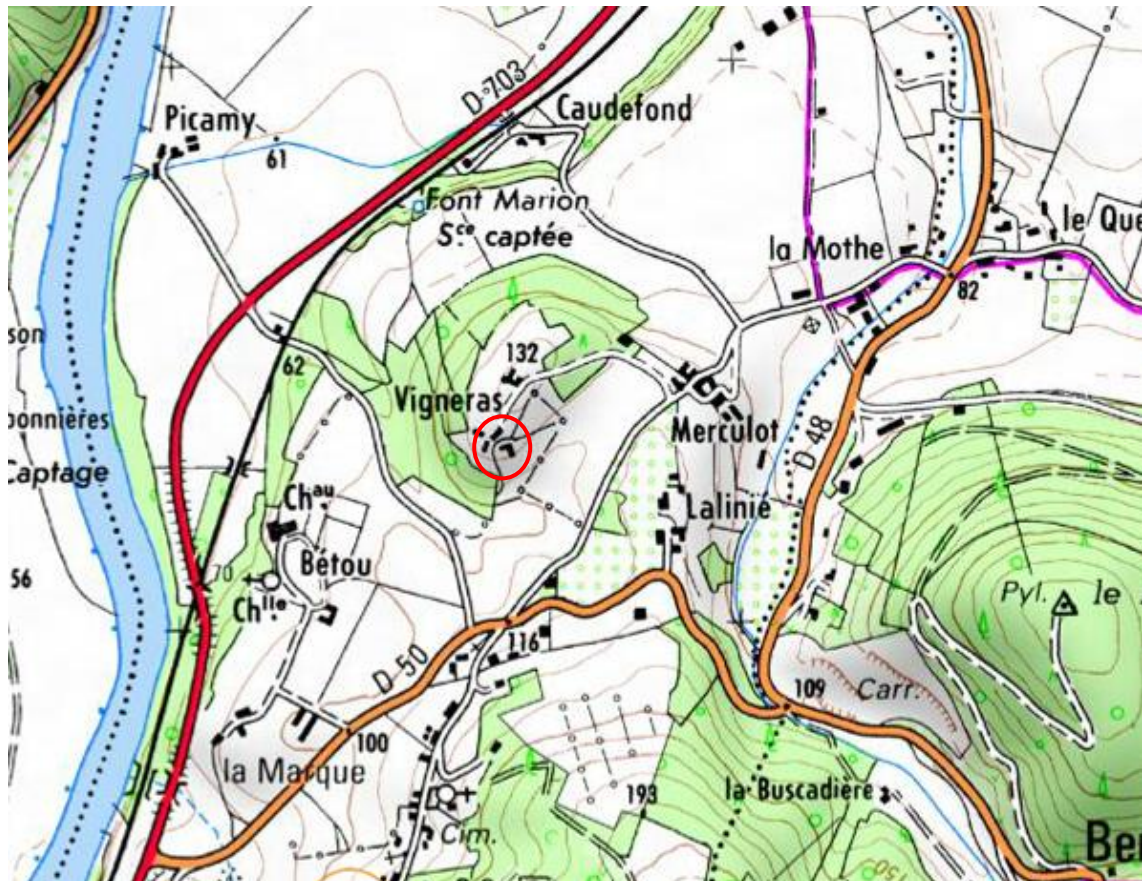
LOCALISATION CADASTRALE**Cadastre en date de 1960****Echelle : 1/2500****Section A****Feuille n° 01****Parcelle N° 267****Superficie 10a 00ca****Nature : maison, sol, grange****Propriétaire : Michel Bertin**

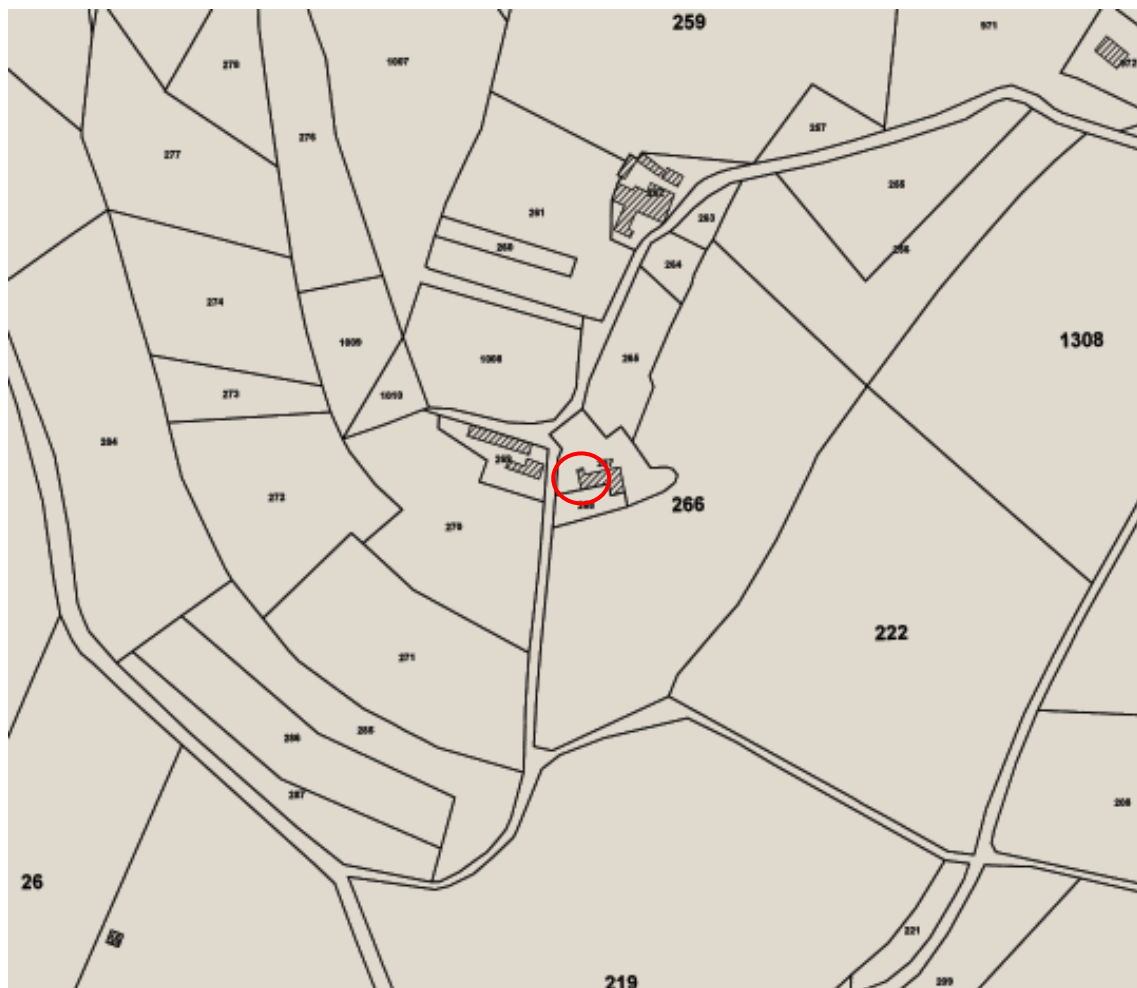
LOCALISATION CADASTRALE ANCIENNE

Cadastre en date de : 1832

Parcelle N° : 125

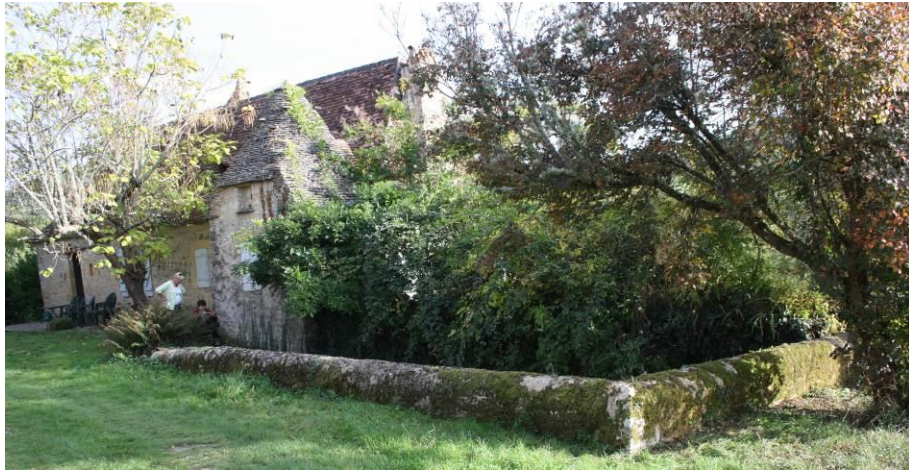
Vue d'ensemble avec la maison et son pigeonnier

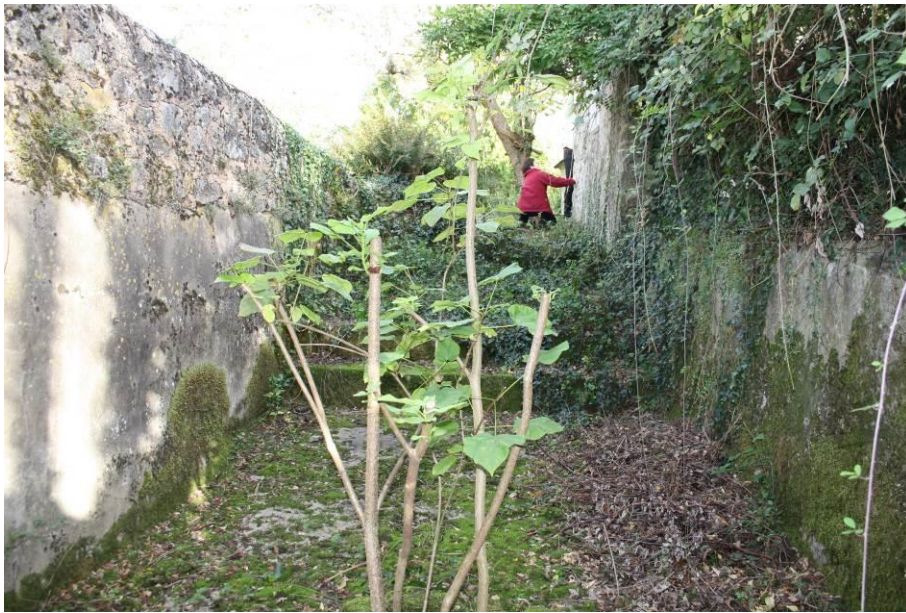
Vue de l'intérieur en direction de l'est

Le fond est en pente descendante de l'est à l'ouest et comporte deux marches en forme de « degré droit rentrant », permettant de puiser l'eau lorsque la citerne n'est pas totalement pleine.

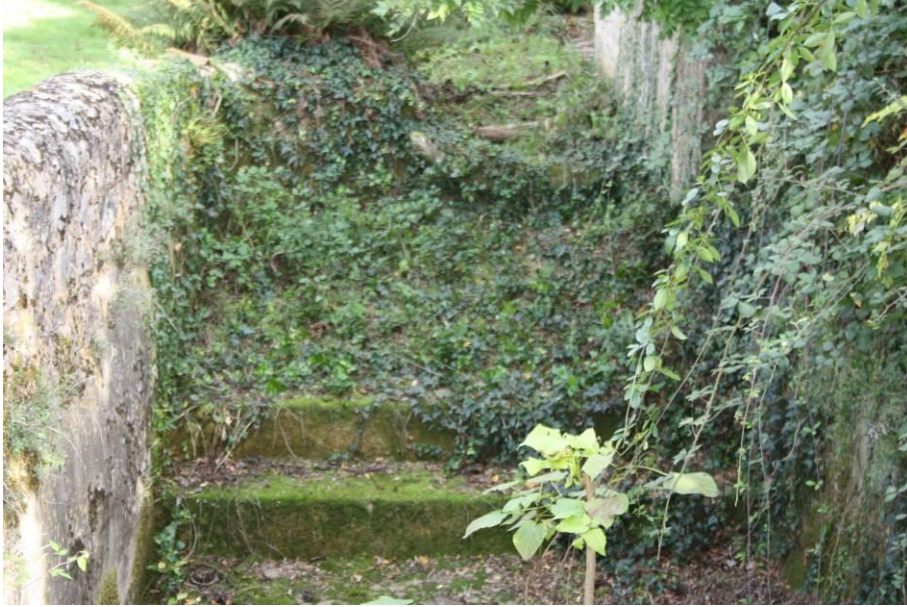
Entrée de la citerne

Elle est de plan rectangulaire et, étant relativement profonde, elle est entourée d'une murette en maçonnerie faisant fonction de parapet. Cette murette est interrompue dans l'angle sud-ouest pour servir de trop-plein, semble-t-il, et, à l'est où se situe l'entrée, en partie obturée par un très gros moellon.

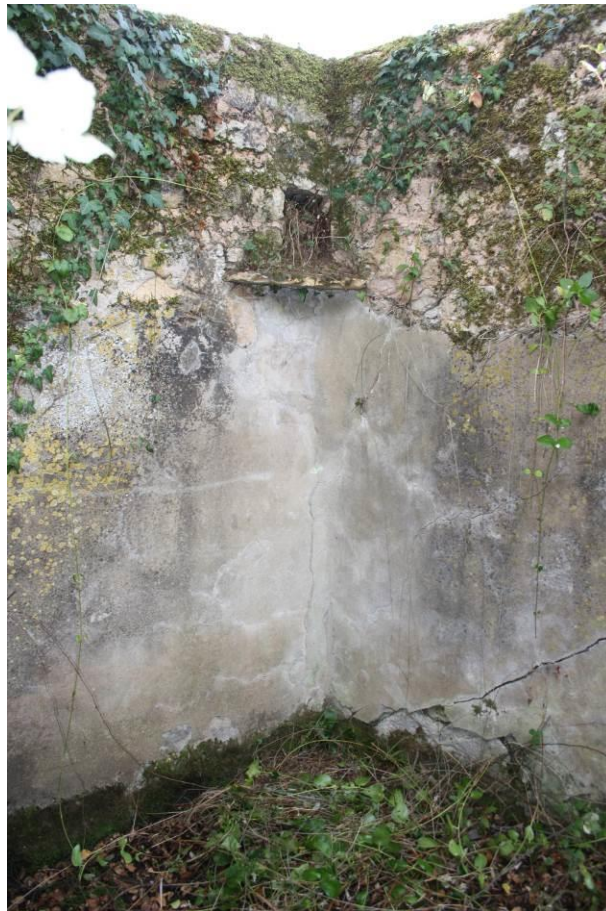
Angle nord-ouest avec dispositif d'alimentation

Dans l'angle nord-ouest se trouve le dispositif d'alimentation constitué par un orifice carré situé au niveau du terrain environnant. Outre une éventuelle gouttière ayant permis la collecte des eaux du pan nord de la toiture de la maison et leur déversement directement dans la citerne, celle-ci était alimentée par l'eau ruisselant sur le chemin et la toiture des bâtiments situés à proximité et à une altitude supérieure. Ce dispositif n'est plus fonctionnel et la retenue ne se remplit plus.

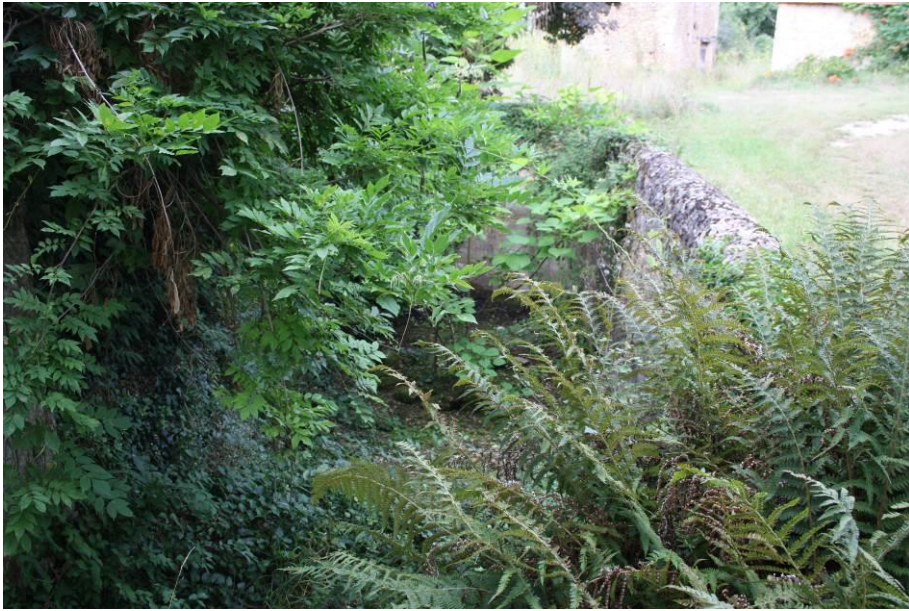
Paroi ouest vue de l'entrée

Le fond de l'ouvrage repose sur le rocher en place qui semble avoir été creusé, comme il l'a été dans le premier niveau de la maison devenu de nos jours une simple cave. Bien que les parties en contact avec l'eau soient couvertes d'un enduit, l'ouvrage n'est plus étanche en raison des nombreuses fissures et décollement de celui-ci.

L'ensemble bâti a été restauré et est entretenu avec soin par le propriétaire qui envisage de faire restaurer la citerne avec le concours de la Fondation du patrimoine. L'avenir de cette construction est donc assuré.

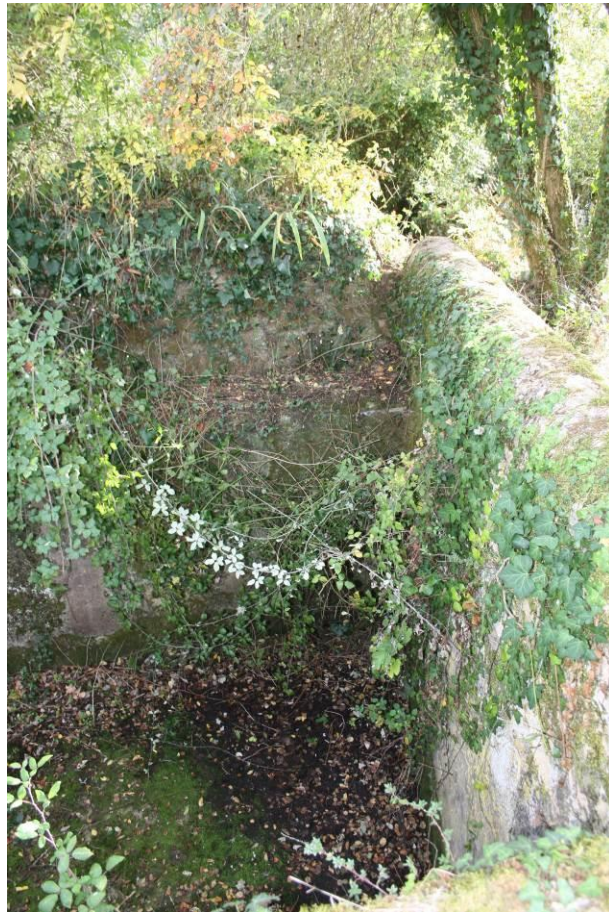
Angle sud-ouest (point bas)

Le point le plus bas, situé à l'angle sud-ouest, est encombré par des sédiments qui ne permettent pas de voir s'il existe un dispositif de vidange que la configuration des lieux autoriserait.
