Département de la Dordogne  
**DOSSIER D'INVENTAIRE**  
PETIT PATRIMOINE RURAL BÂTI DU PÉRIGORD

**Arrondissement :** Sarlat  
**Canton :** Le Bugue  
**Commune :** Savignac-de-Miremont  
**Lieu-dit :** le bourg  
**Édifice :** Four à pain  
**DOSSIER n°**

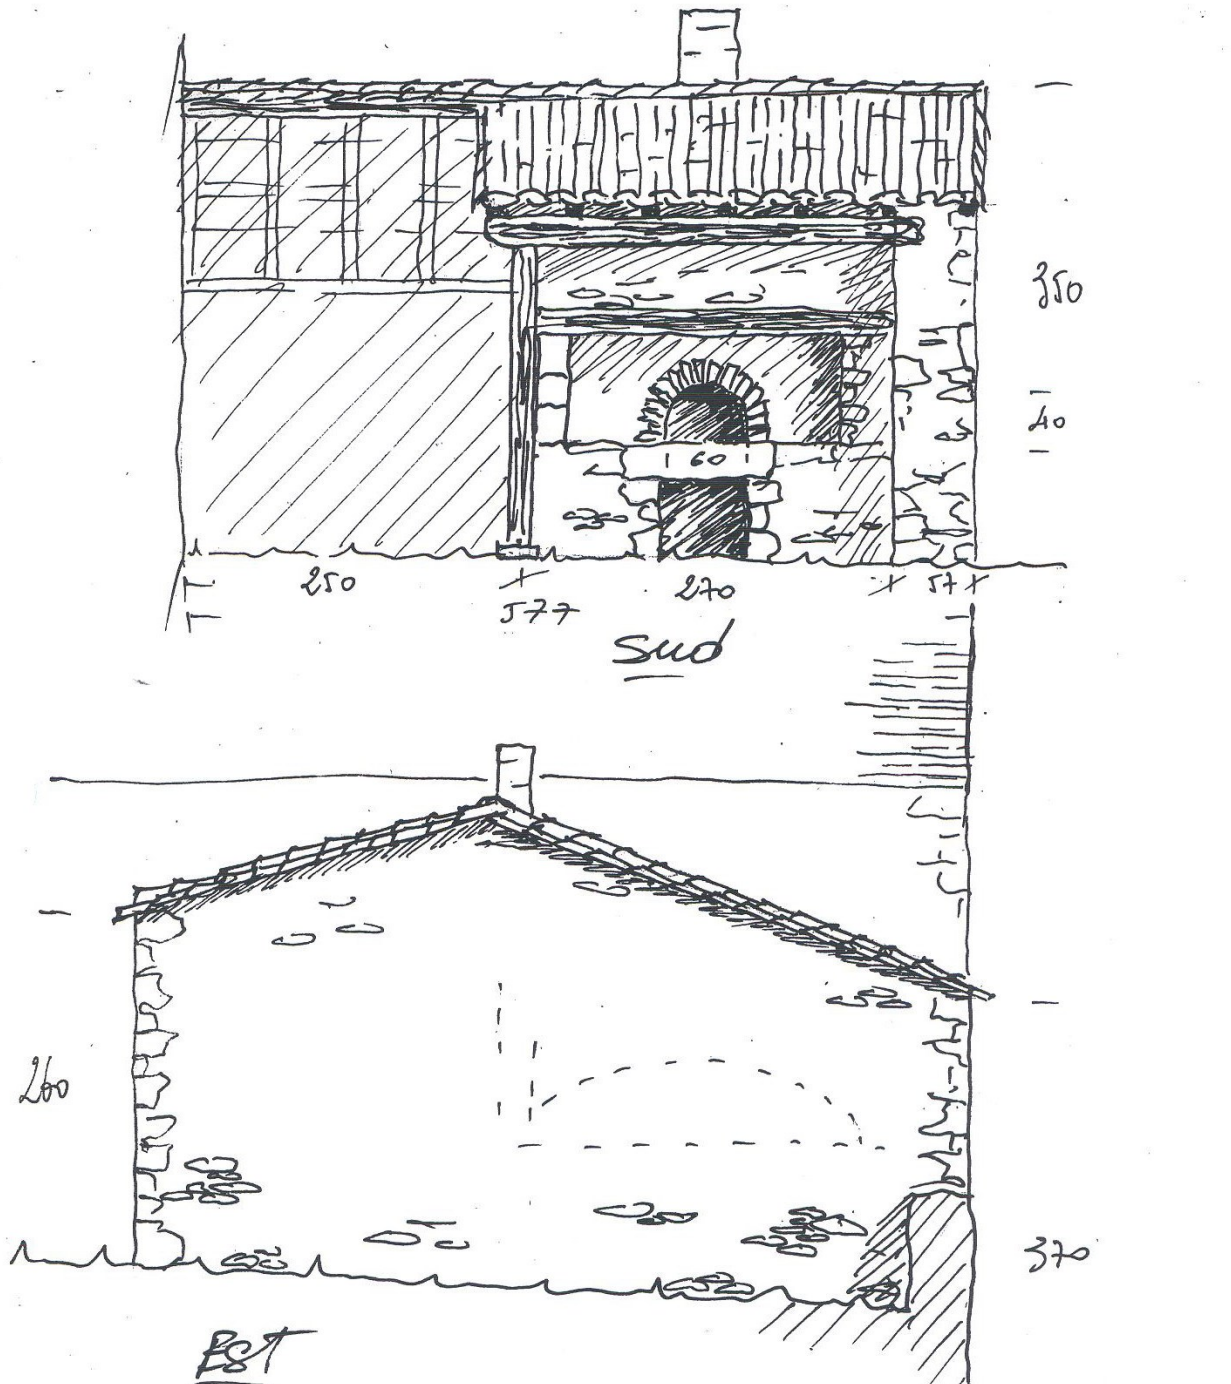
Four à pain de boulette  
 "Le Boug"  
 2460 Savignac de Muret

C'est un four à pain de 2,40 m de diamètre dont la voûte, au cintre surbaissé, est constituée de briques et de tuiles plates en terre cuite, hourdés au mortier de terre. La sole en briques de terre cuite est posée sur un lit de sable. Le bâtiment qui le reçoit et le protège s'appuie par la toiture à l'habitation en laissant un espace de sécurité entre le four et l'habitation et servait de fournil.

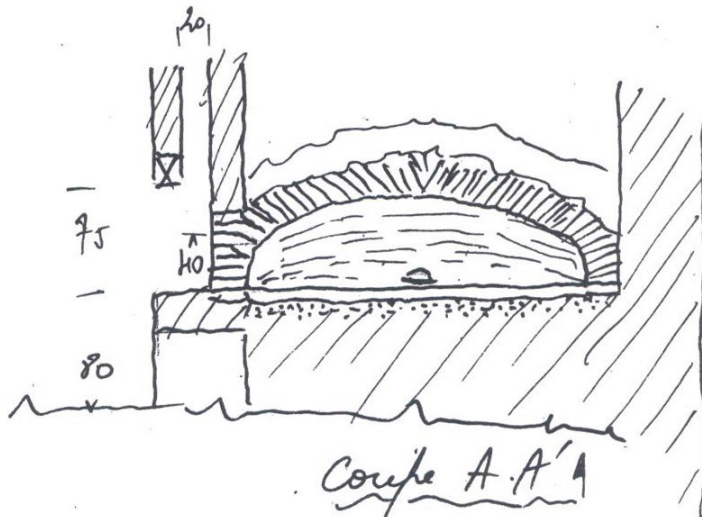
Coupe A-A

- 20 - terre glaise
- 35 - Briques et tuiles
- 55 - H. int. brute

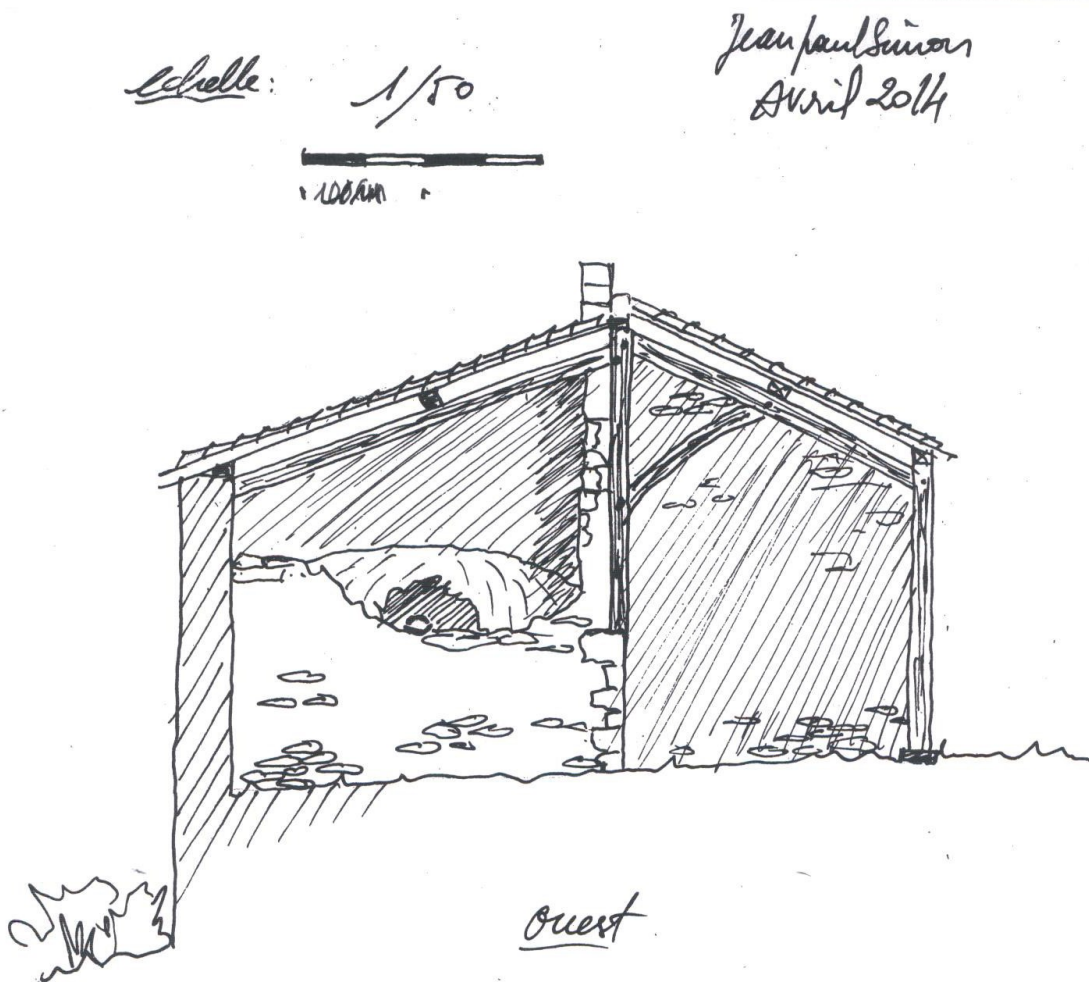
Ce four à pain de campagne, protégé par le toit de son fournil ouvert, adossé à l'habitation, se situe au cœur du village de Savignac-de-Miremont.

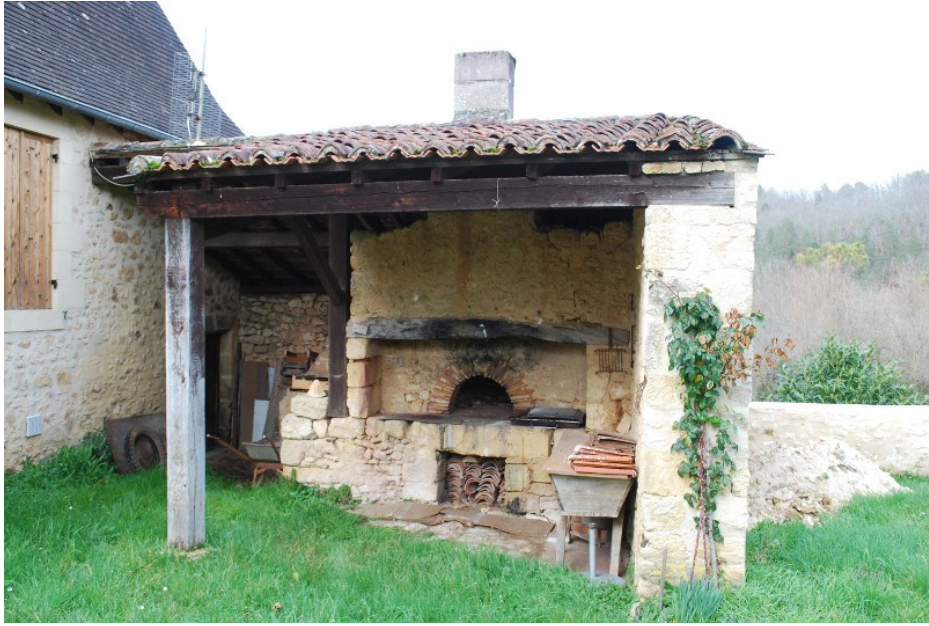
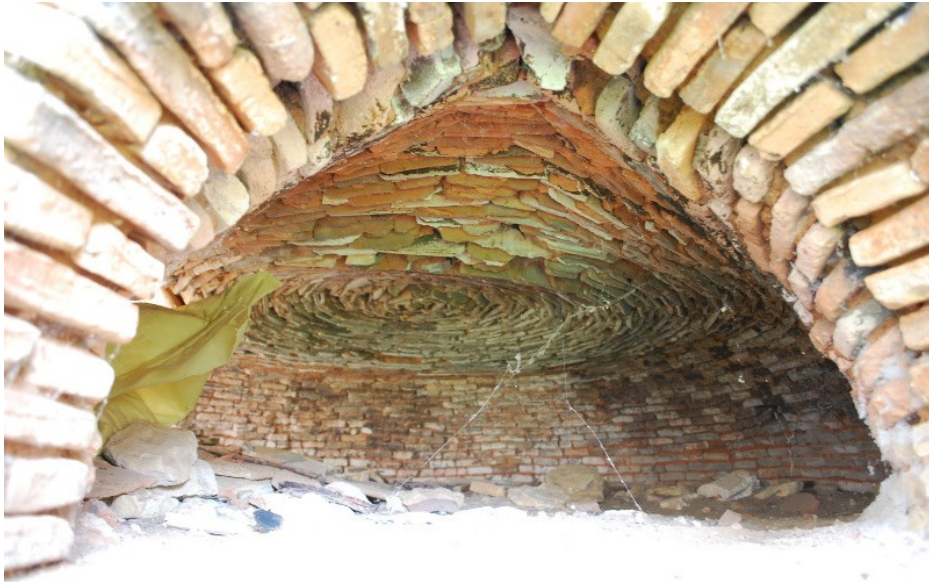
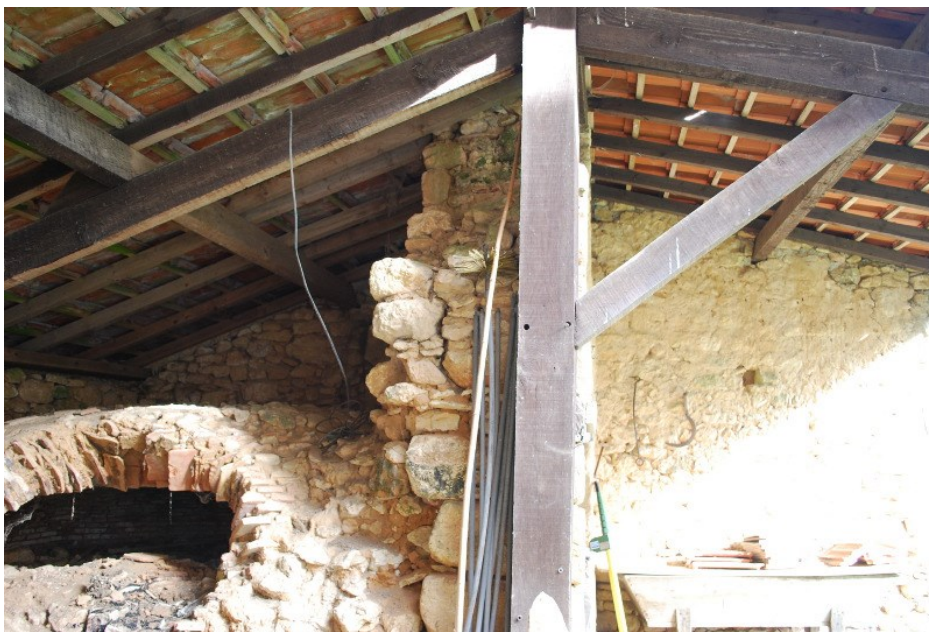
# DESCRIPTIF PHOTOGRAPHIQUE

L'ensemble de la construction est en bon état, c'est le four lui-même qui est le plus abîmé. Une brèche dans la voûte au niveau de son ouïe de ventilation demande une réparation délicate pour assurer sa pérennité, excluant malgré tout une possible remise en service qui imposerait d'autres travaux sur la sole et le col de la bouche.

Les propriétaires, désireux de conserver en l'état ce témoin de la vie d'autrefois, ont engagé les démarches auprès d'une entreprise spécialisée afin de réparer la voûte. Les travaux sont programmés pour le deuxième semestre 2014.
