Département de la Dordogne  
**DOSSIER D'INVENTAIRE**  
PETIT PATRIMOINE RURAL BÂTI DU PÉRIGORD

**Arrondissement :** Périgueux  
**Canton :** Saint-Astier  
**Commune :** Saint-Astier  
**Lieu-dit :** avenue Clémenceau  
**Édifice :** Croix  
**DOSSIER n°**

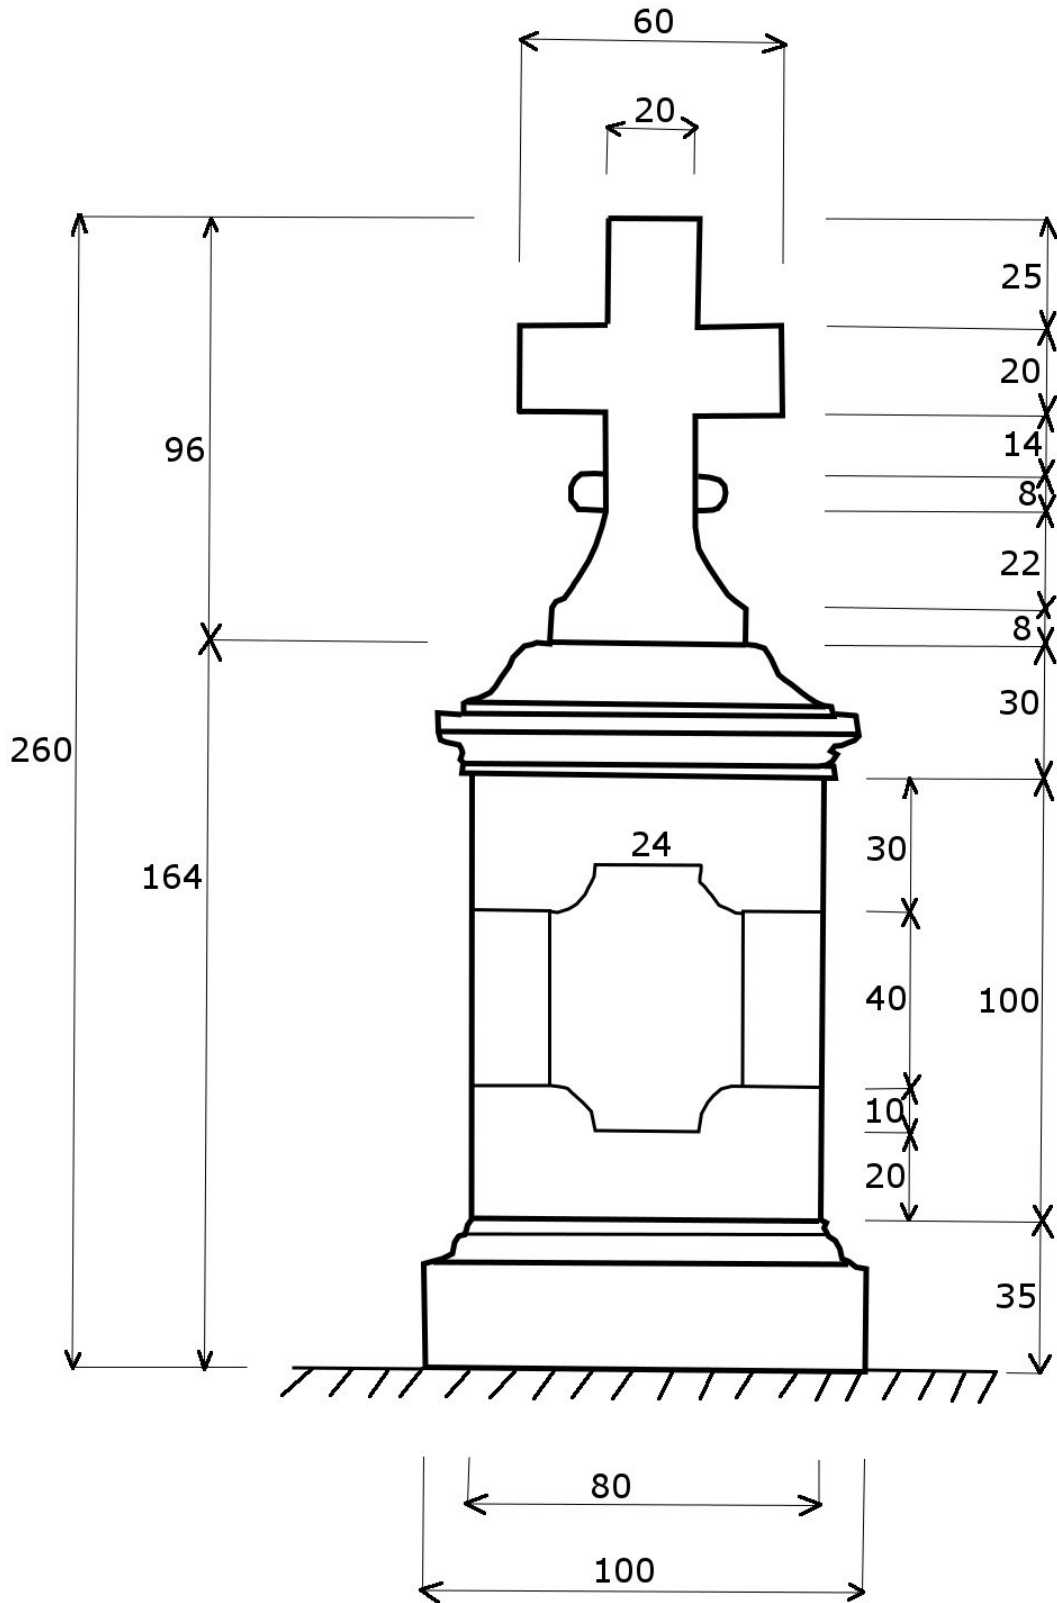
Elévation nord (face avant de la croix)

La croix, de petite taille (96 cm de haut avec une envergure de 60 cm), est une croix latine toute simple avec des embouts plats. Le bas du fût s'évase, se terminant par un dé carré ; au début de l'évasement il comporte une moulure cylindrique sur chaque côté.

Le piédestal, haut d'1,64 m, comporte une base peu moulurée, sans doute une doucine mais l'usure empêche de bien distinguer les détails. La table, elle comprend successivement du bas vers le haut : un listel, une doucine droite, un listel et une doucine renversée.

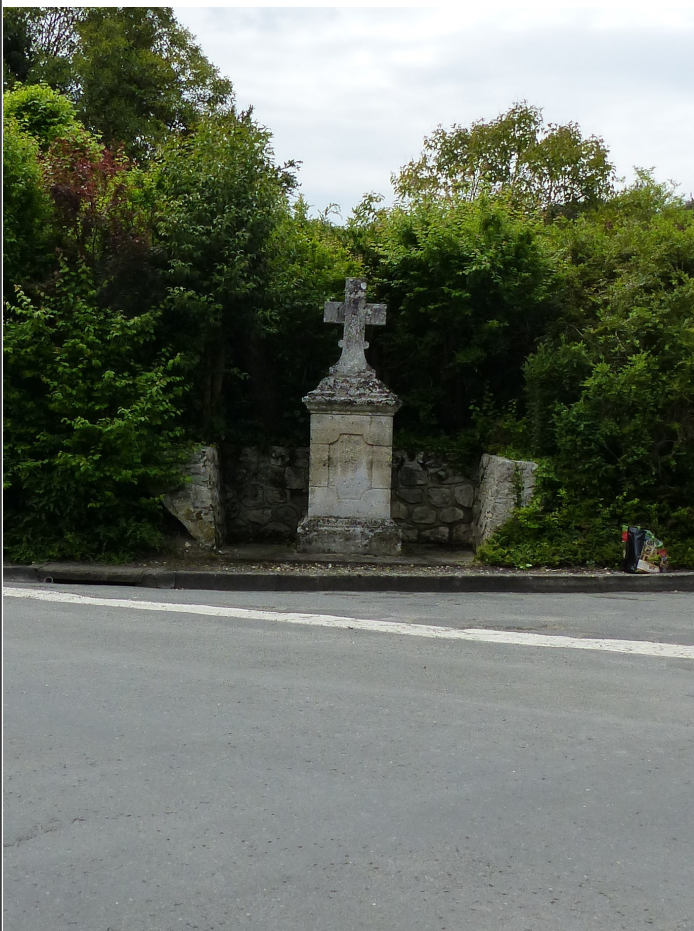
Situation générale

Cette croix est située au carrefour de l'avenue Clémenceau et de la rue Emmanuel Dupuy, en face de la salle des fêtes. C'est une enclave du domaine public sur un jardin privé, entourée de murets en moellons sur l'arrière et les côtés.

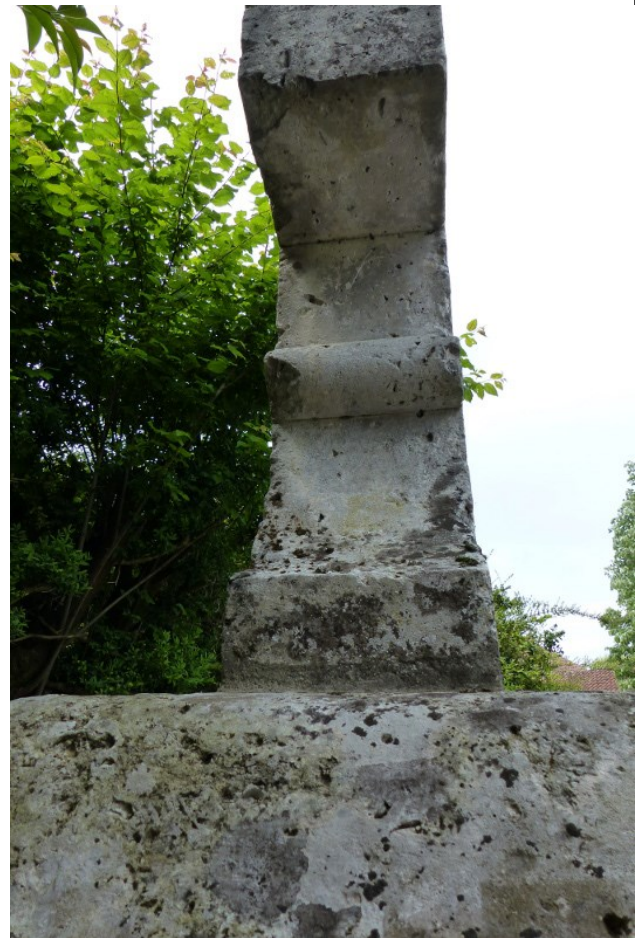
Détail côtés de la croix

L'ensemble paraît en relativement bon état mais les pierres des moulures s'effritent et mériteraient une restauration.

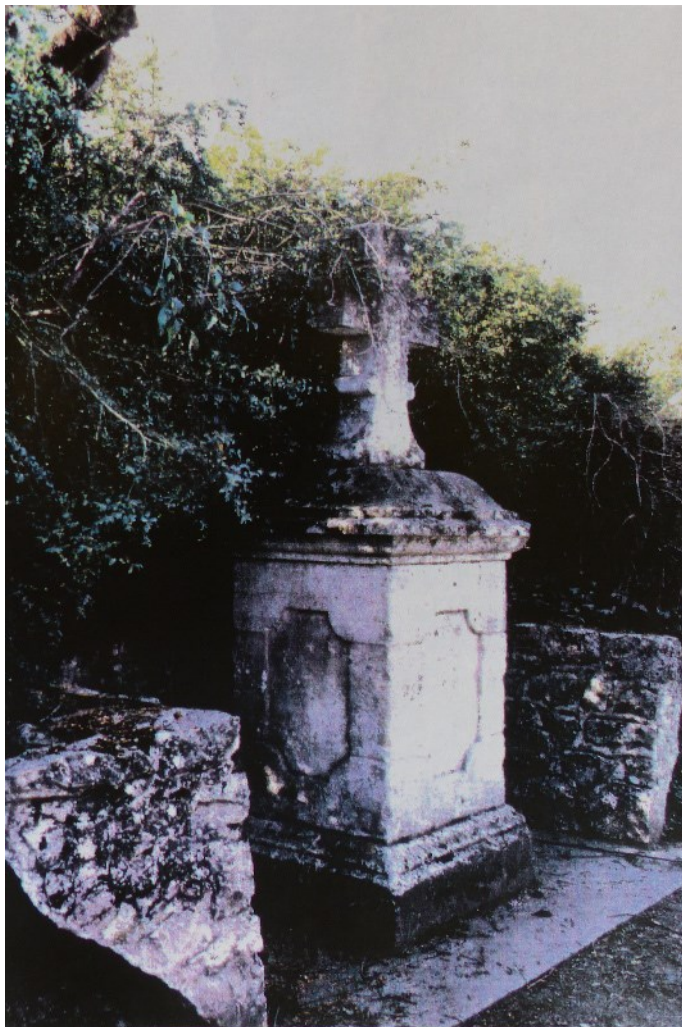
La croix en 1996  
*(photo Christiane Nectoux)*
