Département de la Dordogne
DOSSIER D'INVENTAIRE
PETIT PATRIMOINE RURAL BÂTI DU PÉRIGORD

Arrondissement : Périgueux
Canton : Saint-Astier
Commune : Saint-Astier
Lieu-dit : Le Roudier
Édifice : Croix
DOSSIER n°

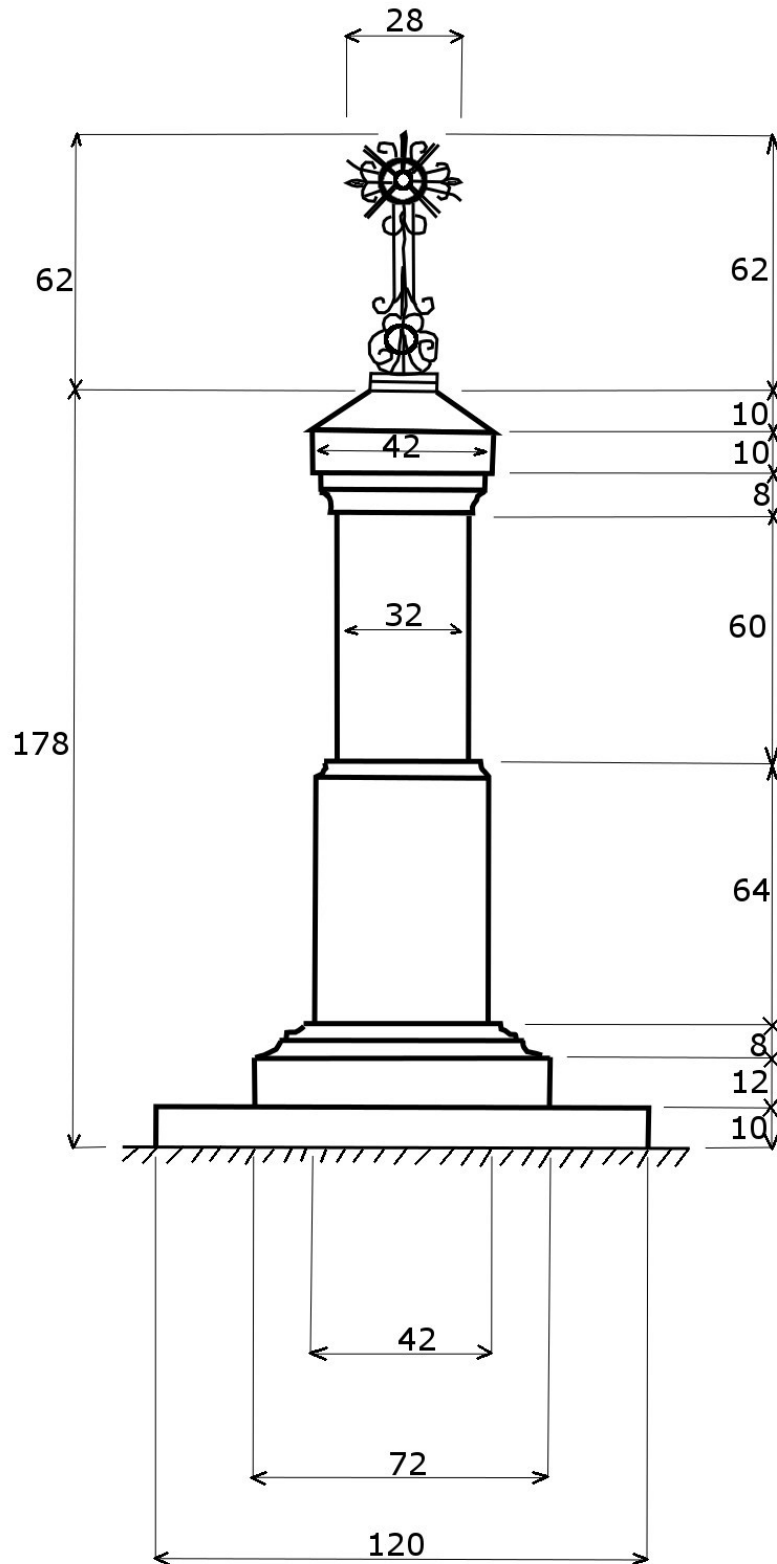
Elévation nord-

Il s'agit d'une petite croix en fonte moulée (62 cm de haut, 28 d'envergure). Elle ne comporte pas de Christ ni de titulus et est ornée d'un cercle en gloire.

Le piédestal en pierre calcaire locale, de section carrée, est composé de deux parties de 60 cm de haut ; la section de la partie supérieure est plus petite que celle inférieure (32x32 cm au lieu de 42x42 cm).

La partie inférieure repose sur une base plus large se terminant par un cavet renversé et se termine également par un cavet renversé.

La partie supérieure se termine par un cavet droit surmonté de deux bandeaux débordant l'un sur l'autre. Le dessus du bandeau supérieur est chanfreiné.

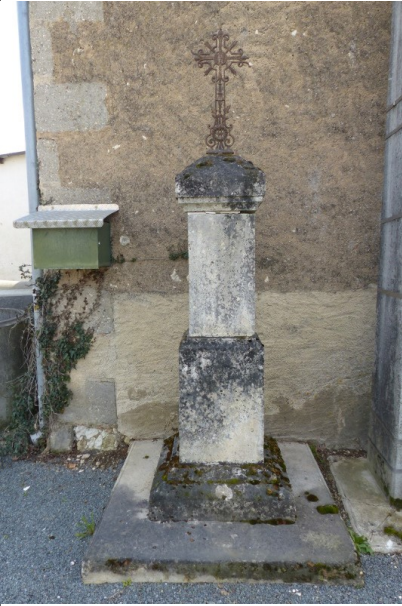
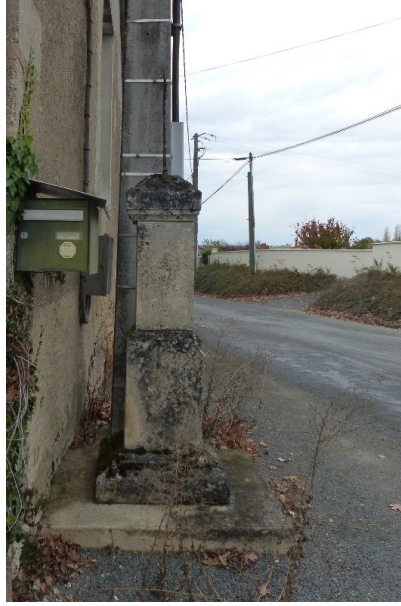
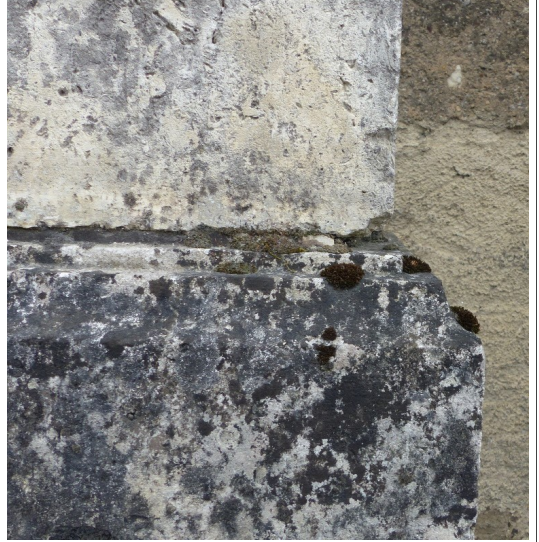
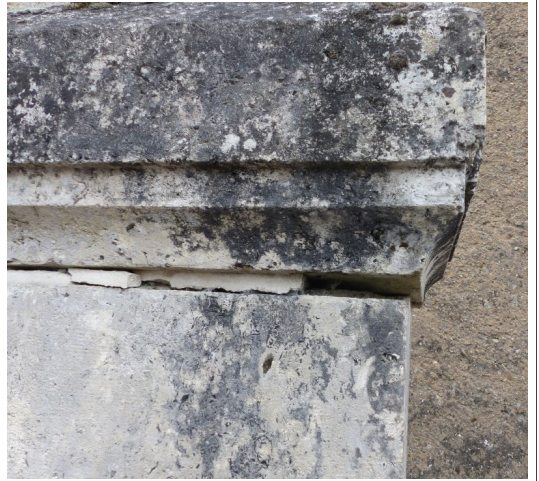
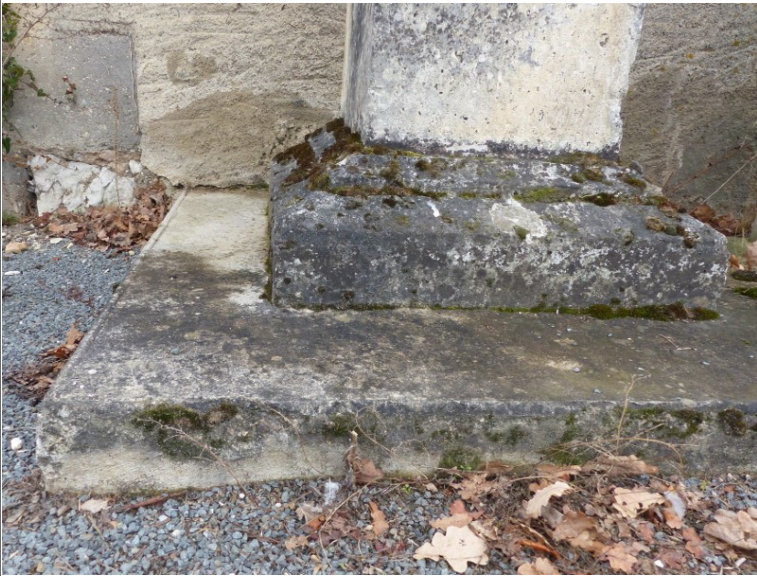
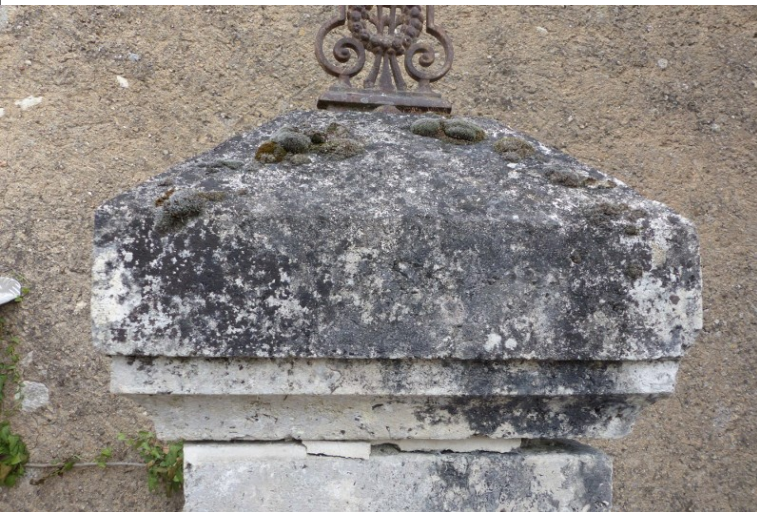
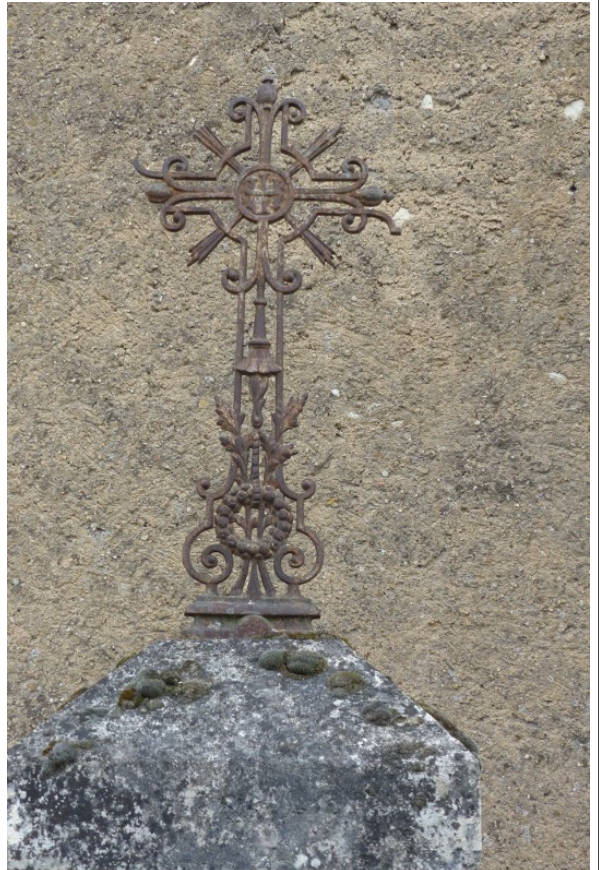
DESCRIPTIF PHOTOGRAPHIQUE

Cette croix est située en bordure d'une route, devant une maison d'habitation : son socle est attenant au mur de la maison.

La croix elle-même est en bon état mais le piédestal s'abîme : des joints se sont effrités et des angles sont écornés.
