Département de la Dordogne  
**DOSSIER D'INVENTAIRE**  
PETIT PATRIMOINE RURAL BÂTI DU PÉRIGORD

**Arrondissement :** Périgueux  
**Canton :** Périgueux ouest  
**Commune :** Chancelade  
**Lieu-dit :** Beauronne  
**Édifice :** Croix  
**DOSSIER n°**

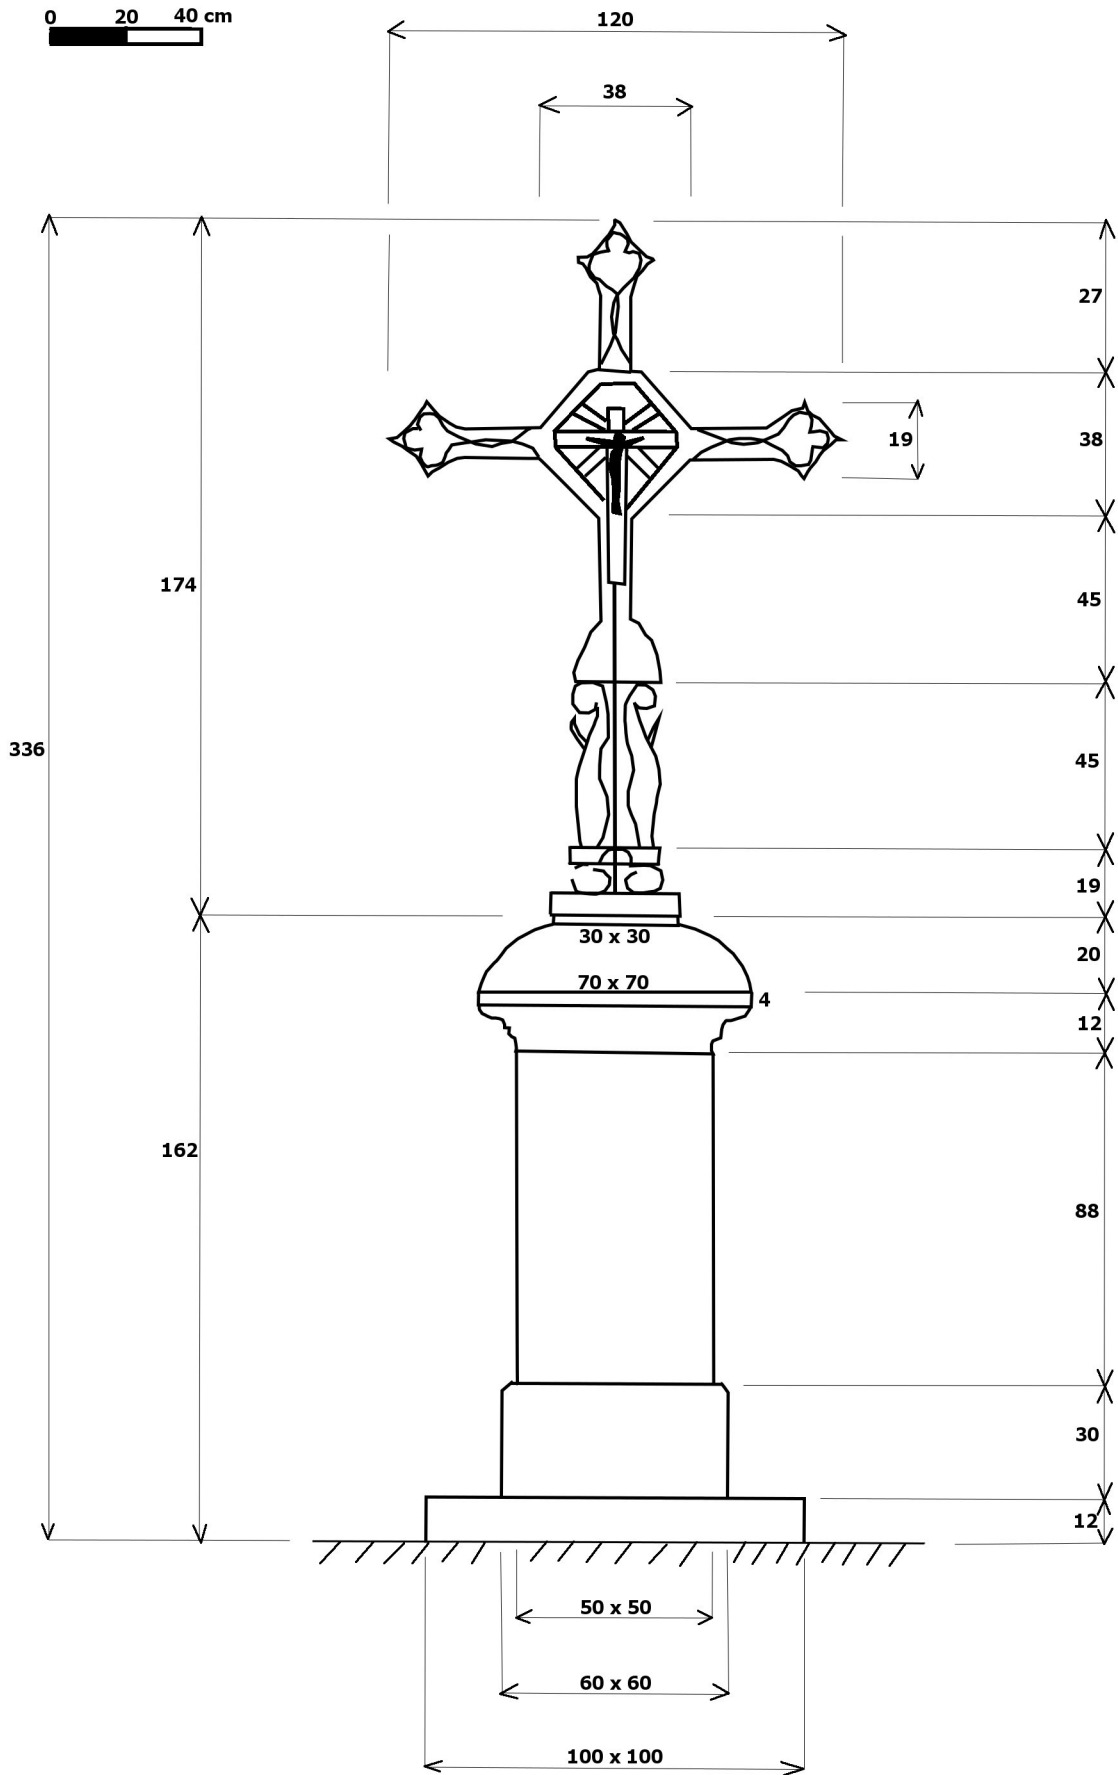
Elévation sud-ouest

C'est une croix en fonte moulée insérée dans un piédestal en pierre calcaire. Elle est ornée à sa base de deux anges dos à dos ; un petit Christ également en fonte est fixé sur une petite croix insérée dans la grande dans une gloire quasi circulaire (forme intermédiaire entre le losange et le cercle) ; les embouts sont cléchés.

Le piédestal est posé à l'arrière d'un socle carré de 100 cm de côté ; il est composé d'une base de 30 cm de haut et 60 cm de côté. Le haut est biseauté. Au-dessus une colonne de base carrée de 88 cm de haut surmonté d'une table moulurée : successivement un cavet droit et une doucine droite. Le dessus de la table est arrondi en quart-de-rond renversé.

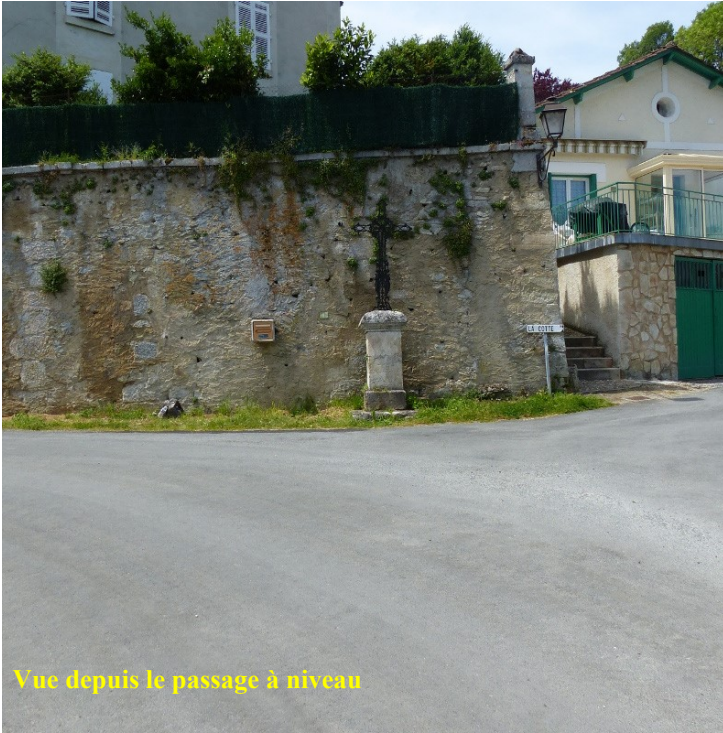
La croix est située dans le hameau de Beauronne, devant un haut mur d'enceinte, au croisement de la route venant de Chancelade et de celle rejoignant la D 939 à Maison Carrée ; elle est très proche du passage à niveau coupant cette dernière route.

Vue depuis le passage à niveau

Croix en relativement bon état mais en situation dangereuse car très proche de la route et de plain-pied avec elle.

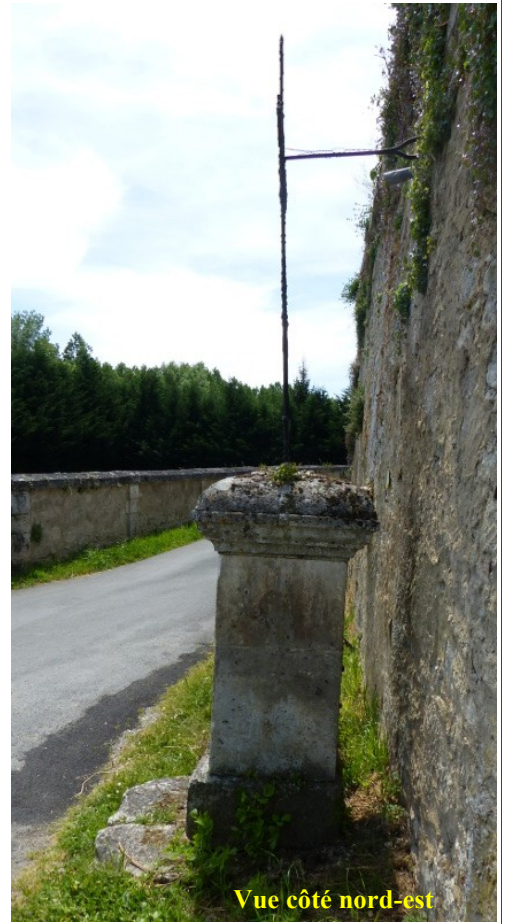
Vue côté nord-est
