Département de la Dordogne
DOSSIER D'INVENTAIRE
PETIT PATRIMOINE RURAL BÂTI DU PÉRIGORD

Arrondissement : Sarlat
Canton : Saint Cyprien
Commune : Saint Vincent de Cosse
Lieu-dit : Les Gravières
Edifice : Pigeonnier

PIGEONNIER

SAINT VINCENT DE COSSE

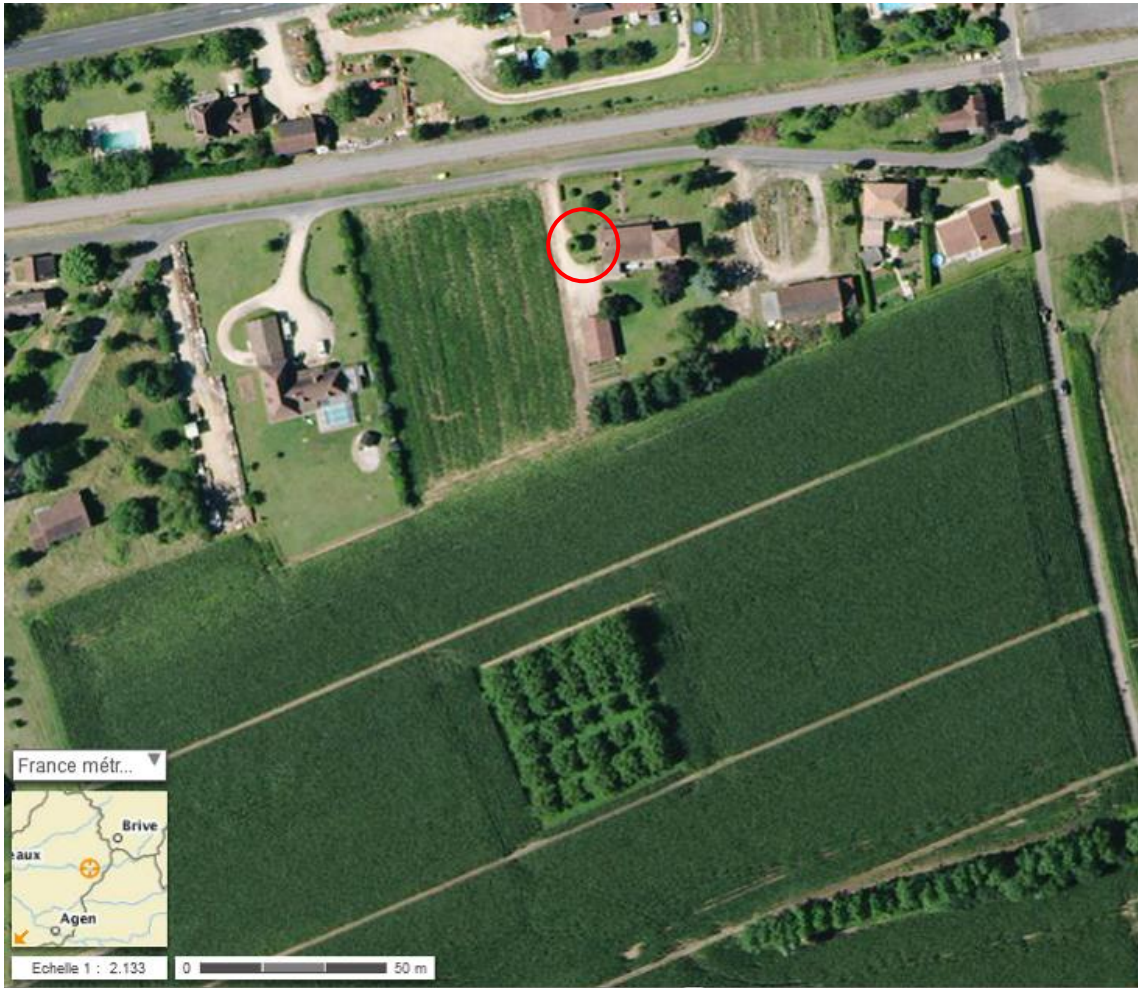
Le bâtiment est une petite tour cylindrique en maçonnerie de gros moellons de calcaire bruts assemblés très soigneusement et liés avec de la terre.

Le faîte du mur de la tour, bien que largement masqué par le lierre, semble d'origine car il est horizontal, régulier et plan.

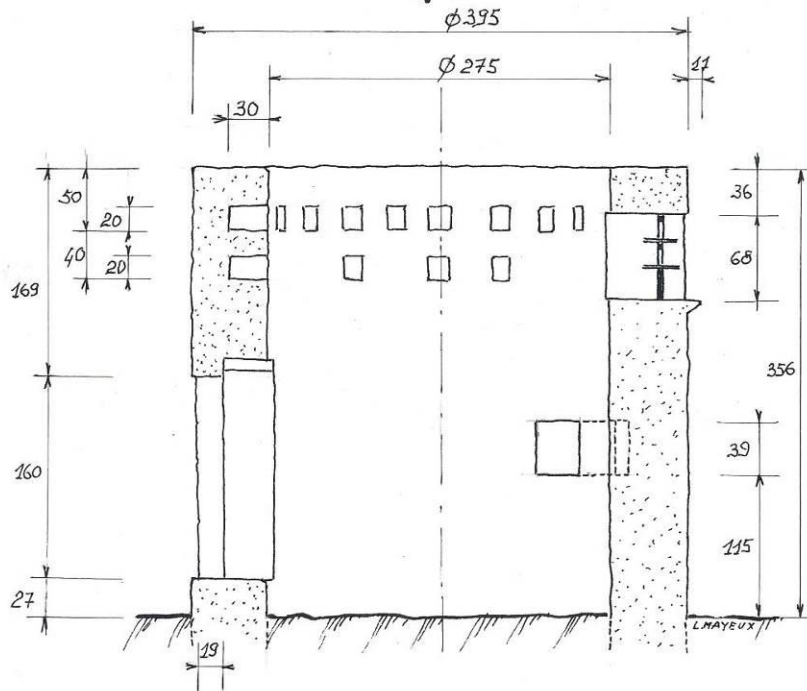
Lucarne d'envol Ech 1/20

A l'opposé de la porte d'entrée, en hauteur, côté sud comme il se doit, est située la lucarne d'envol des pigeons, importante baie carrée dotée d'un seuil débordant faisant fonction de plage d'envol. La grille d'envol, en bois, comporte deux planchettes soutenues par des consoles et six trous pour le passage des pigeons. L'état de la partie basse de cette grille ne permet pas de savoir si elle comportait également des trous d'envol.

Il serait souhaitable de restaurer la porte d'entrée ainsi que la grille d'envol (panneau de bois limitant l'entrée aux seuls pigeons) dans la lucarne.

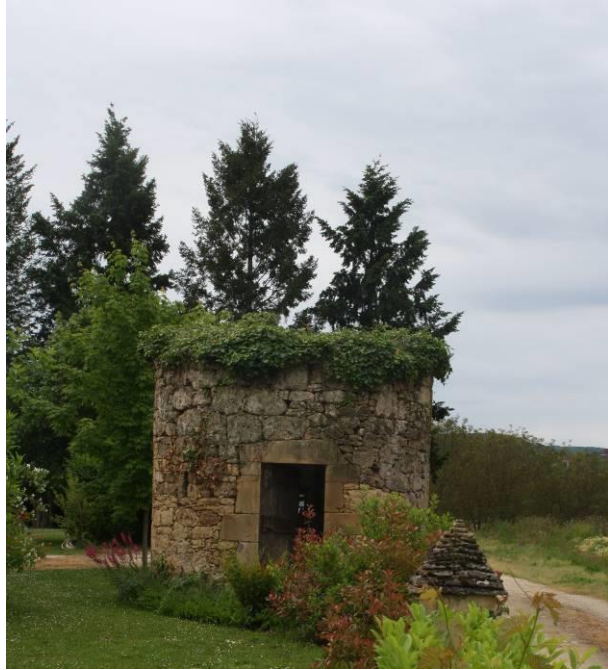
Vue du nord

Les moellons appareillés affleurent la maçonnerie ce qui tend à prouver que ce pigeonnier n'a jamais reçu d'enduit extérieur.

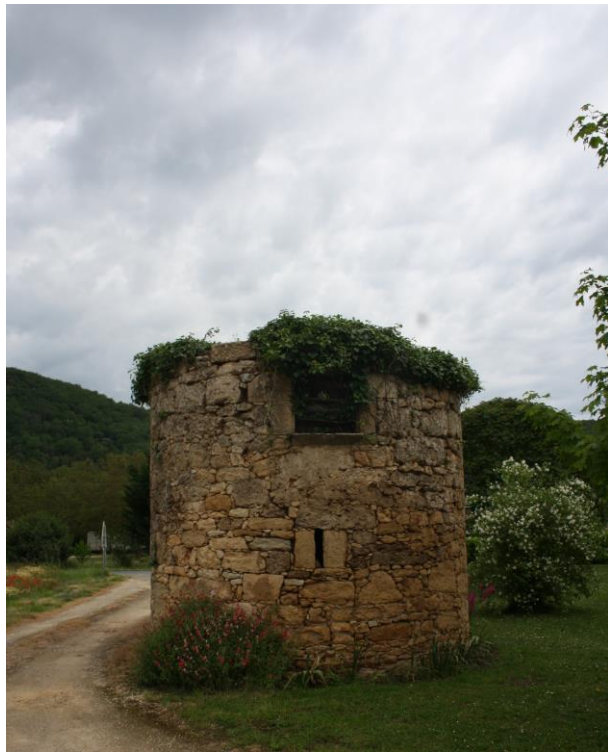
Vue du sud

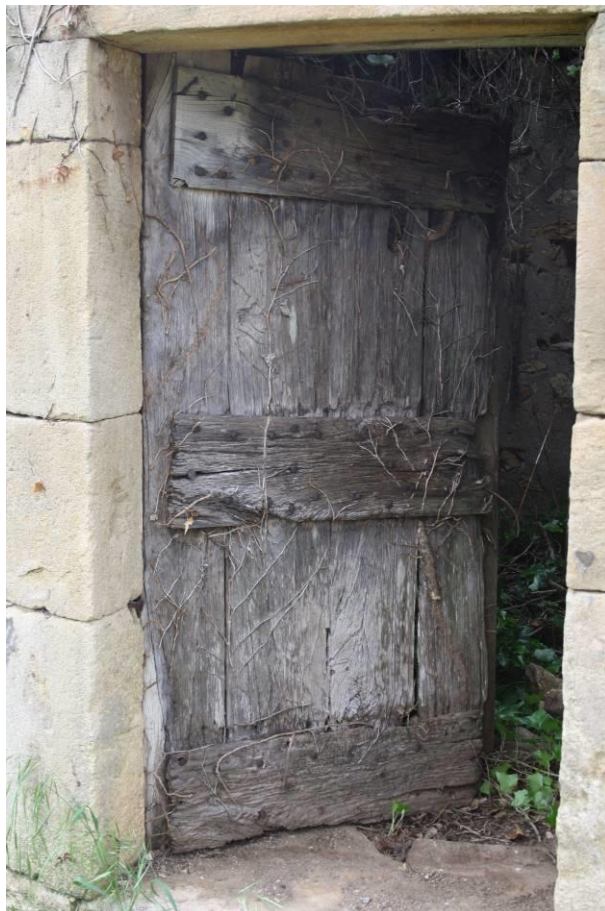
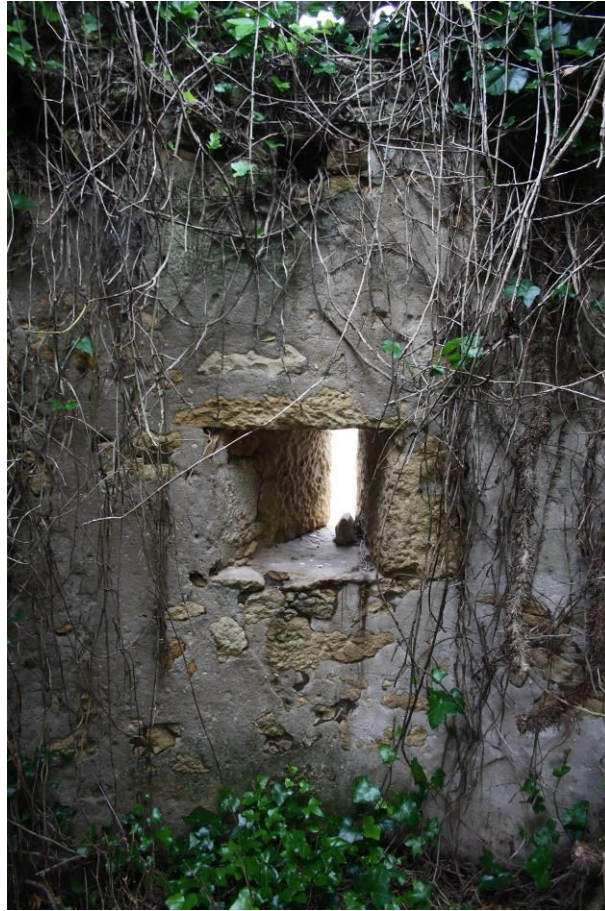
Vue de l'intérieur

L'intérieur du bâtiment est cylindrique, habillé d'un enduit à la chaux très fin. Cependant, au niveau du linteau de la porte d'entrée, côté intérieur, une partie de la maçonnerie est effondrée, les moellons en provenant gisant sur le sol. Celui-ci se situe en contrebas du seuil, à première vue à hauteur du terrain naturel environnant. Dans sa partie supérieure se trouvent les trous de boulin dont le nombre ne peut être déterminé en raison de la présence du lierre, alignés en deux rangées.

Ensuite, il y aura lieu de reprendre la maçonnerie intérieure au niveau du linteau de la porte d'entrée, après avoir si besoin remplacé la solive constituant l'arrière linteau et contrôlé l'état du linteau de la lucarne d'envol, actuellement non visible.

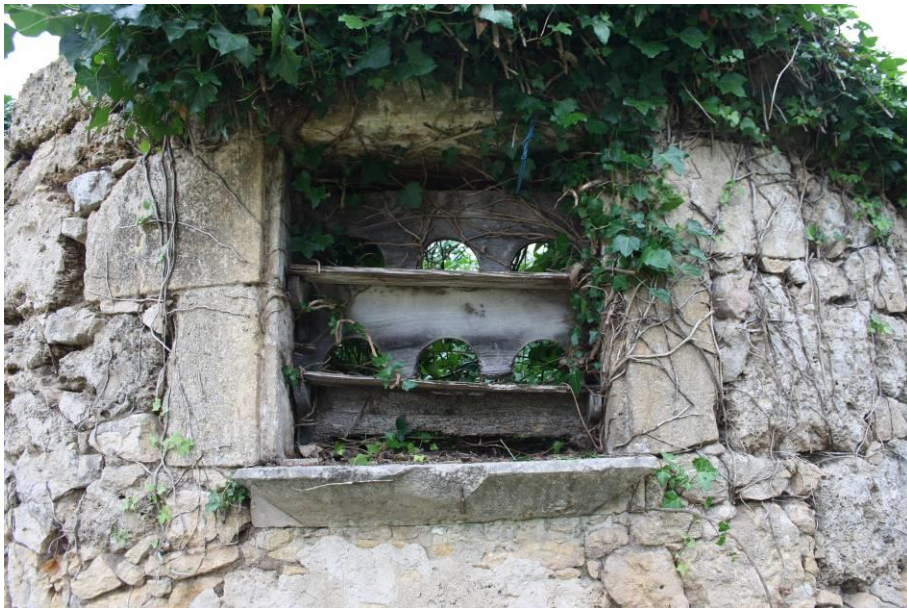
Lucarne d'envol

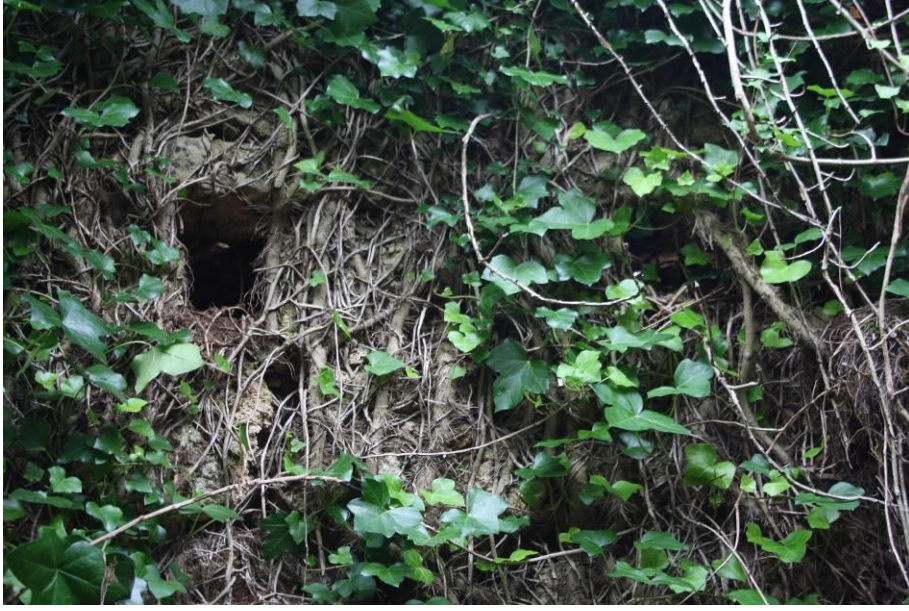
Trou de boulin

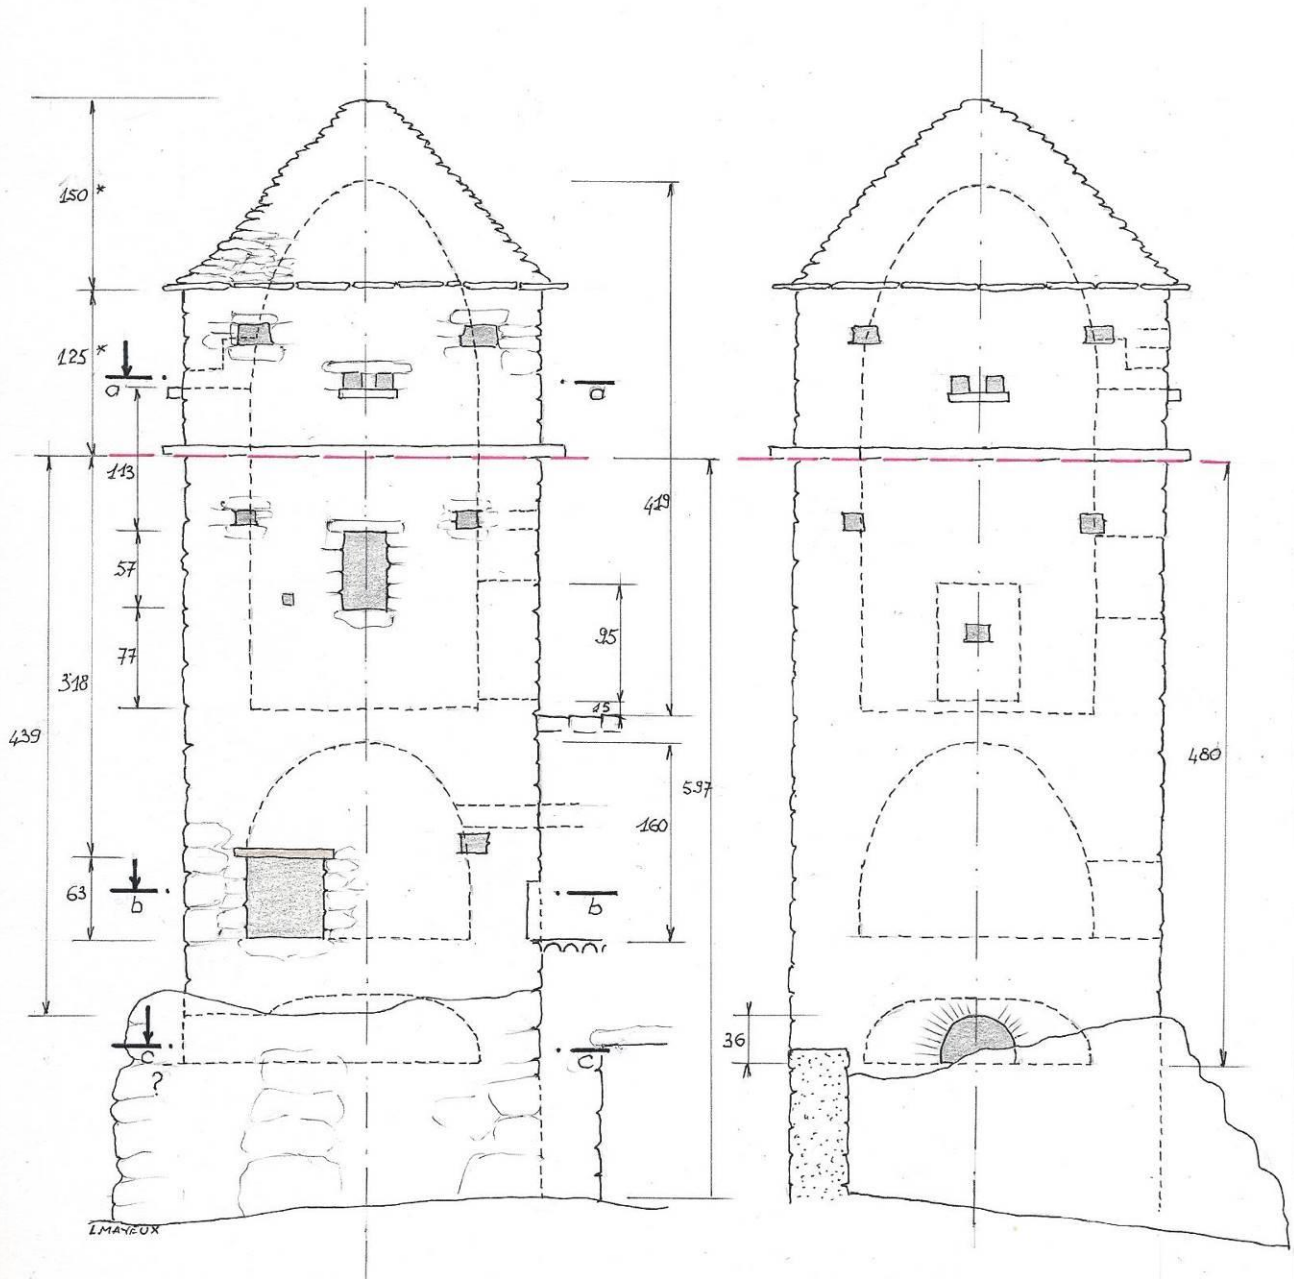
PIGEONNIER_FOUR

Cette solution est fréquente et relativement simple. Nous disposons de plusieurs exemples, à Vignerac (commune de Marnac) où le pigeonnier est incorporé à la maison et à la Combe Haute (commune de Saint Laurent des Bâtons) où le pigeonnier est construit au-dessus d'un four à pain et d'un poulailler (extraits de dossiers Pierre angulaire).

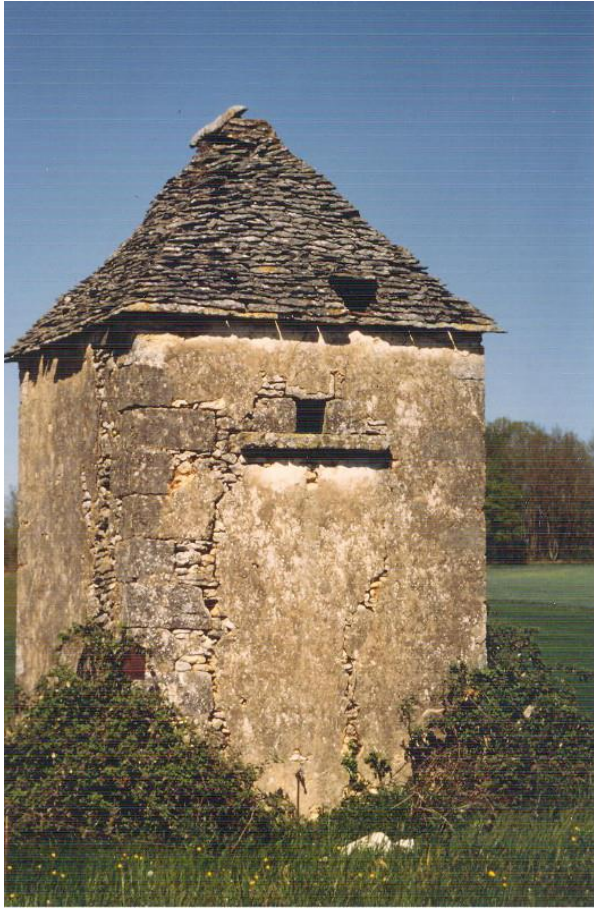
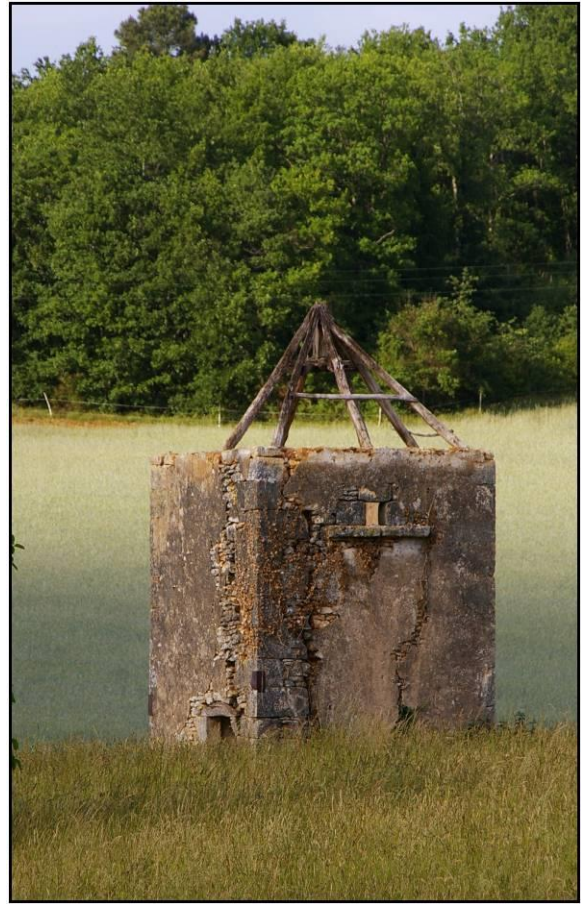
. Une charpente classique dont les arbalétriers sont triangulés par une enrayure à 2 ou 3 entrants. C'est ce type de charpente qui se trouvait sur le pigeonnier de Capudie à Saint Cyprien (photos Michel Chanaud).

Pigeonnier de Capudie en 1996
