Département de la Dordogne
DOSSIER D'INVENTAIRE
PETIT PATRIMOINE RURAL BÂTI DU PÉRIGORD

Arrondissement : Périgueux
Canton : Périgueux-Ouest
Commune : Chancelade
Lieu-dit : Beauronne
Édifice : Fontaine
DOSSIER n° 1260

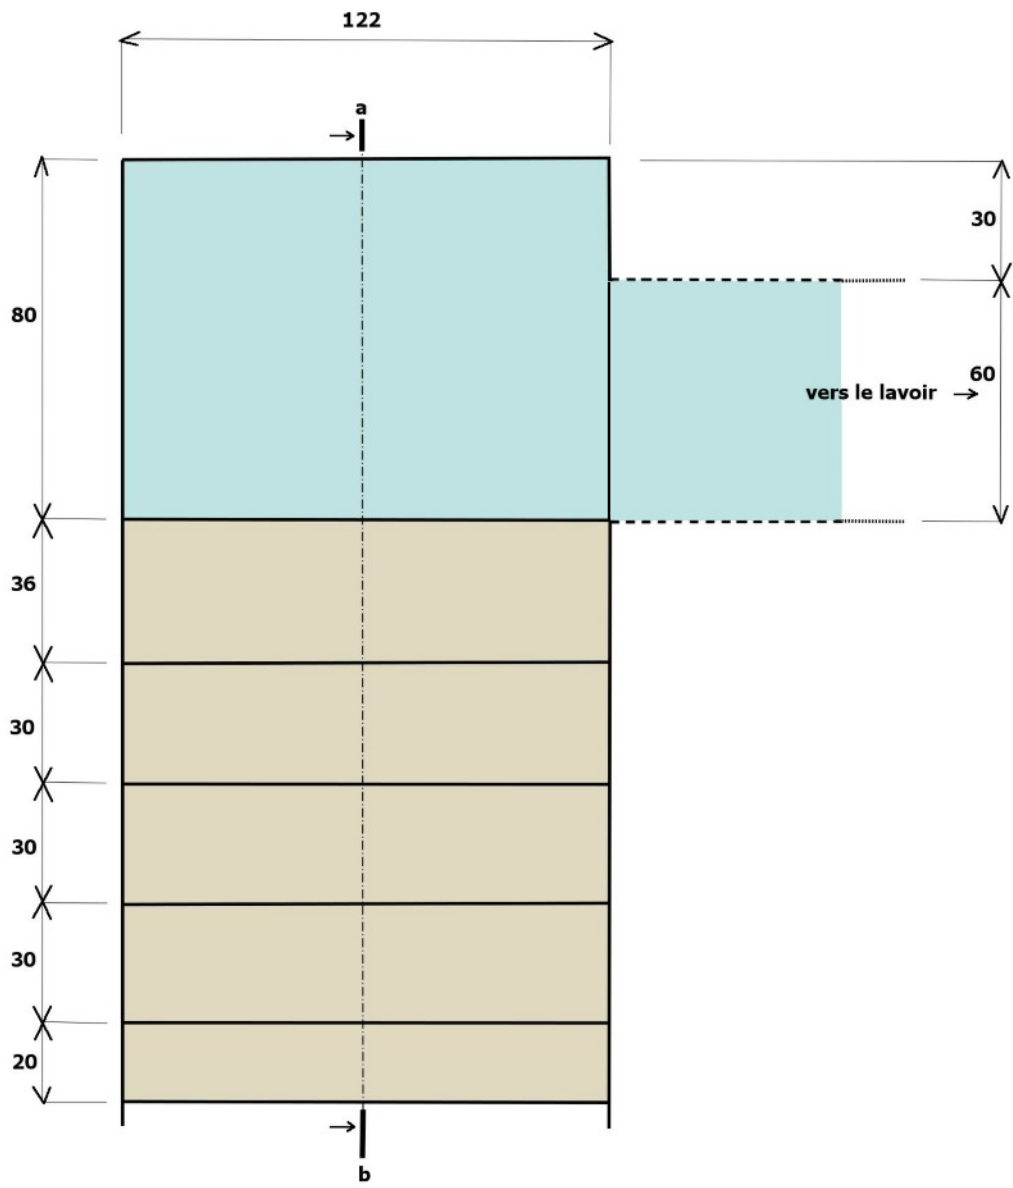
Vue de dessus

Cette fontaine est située en contrebas de la voie de chemin de fer, le long d'un chemin de servitude. Elle est bâtie en pierre calcaire local.

Un escalier de cinq marches conduit au niveau de l'eau ; sur la droite s'ouvre un tunnel de 60 cm de large et 96 de haut qui amène l'eau de l'autre côté de la voie de chemin de fer pour alimenter le lavoir.

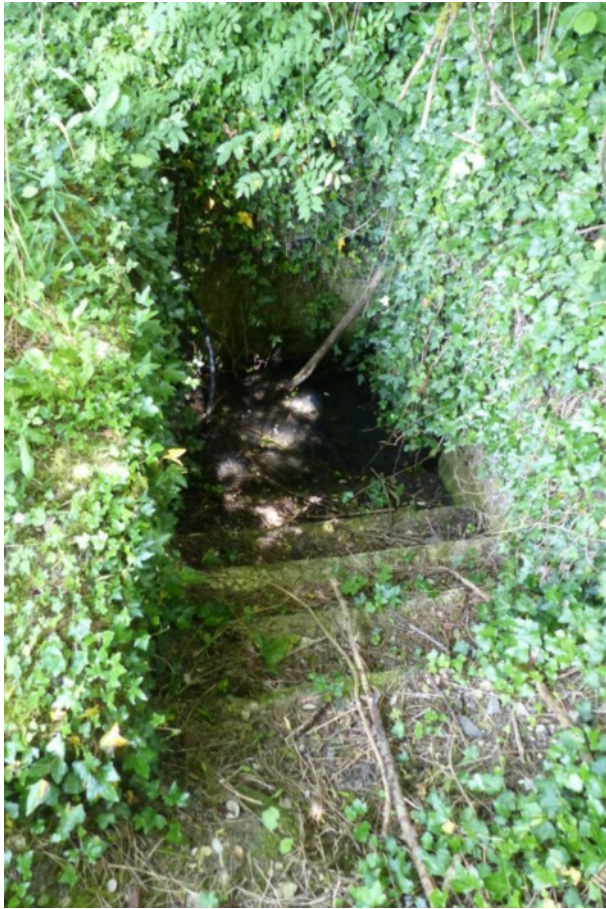
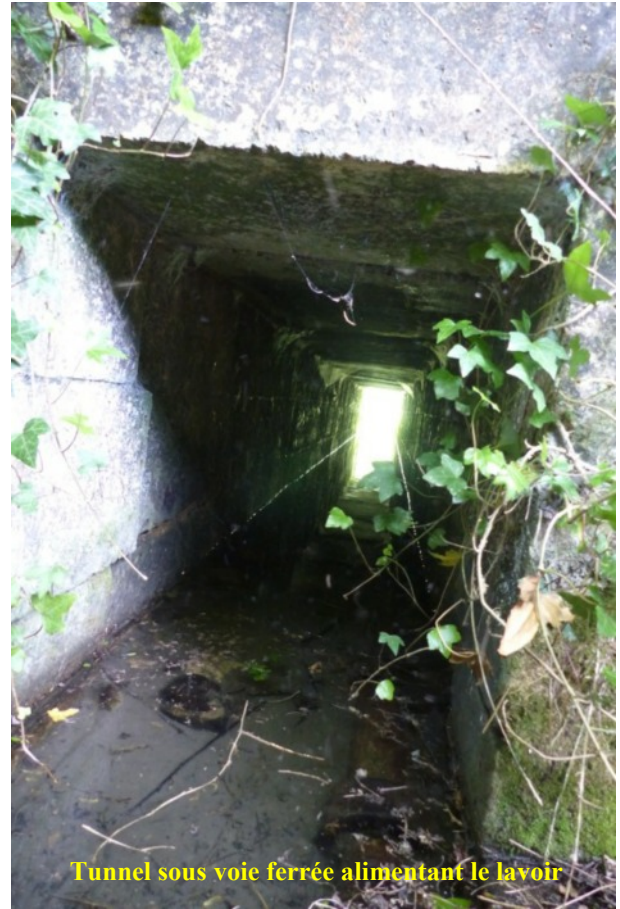
Tunnel sous voie ferrée alimentant le lavoir

La fontaine est en relativement bon état mais très envahie par la végétation.
