Département de la Dordogne
DOSSIER D'INVENTAIRE
PETIT PATRIMOINE RURAL BÂTI DU PÉRIGORD

Arrondissement : Nontron
Canton : Mareuil
Commune : Mareuil sur Belle
Lieu-dit : Piovy
Édifice : la croix de Piovy
DOSSIER n° 1310

Croix de Piovy Mareuil Piovy

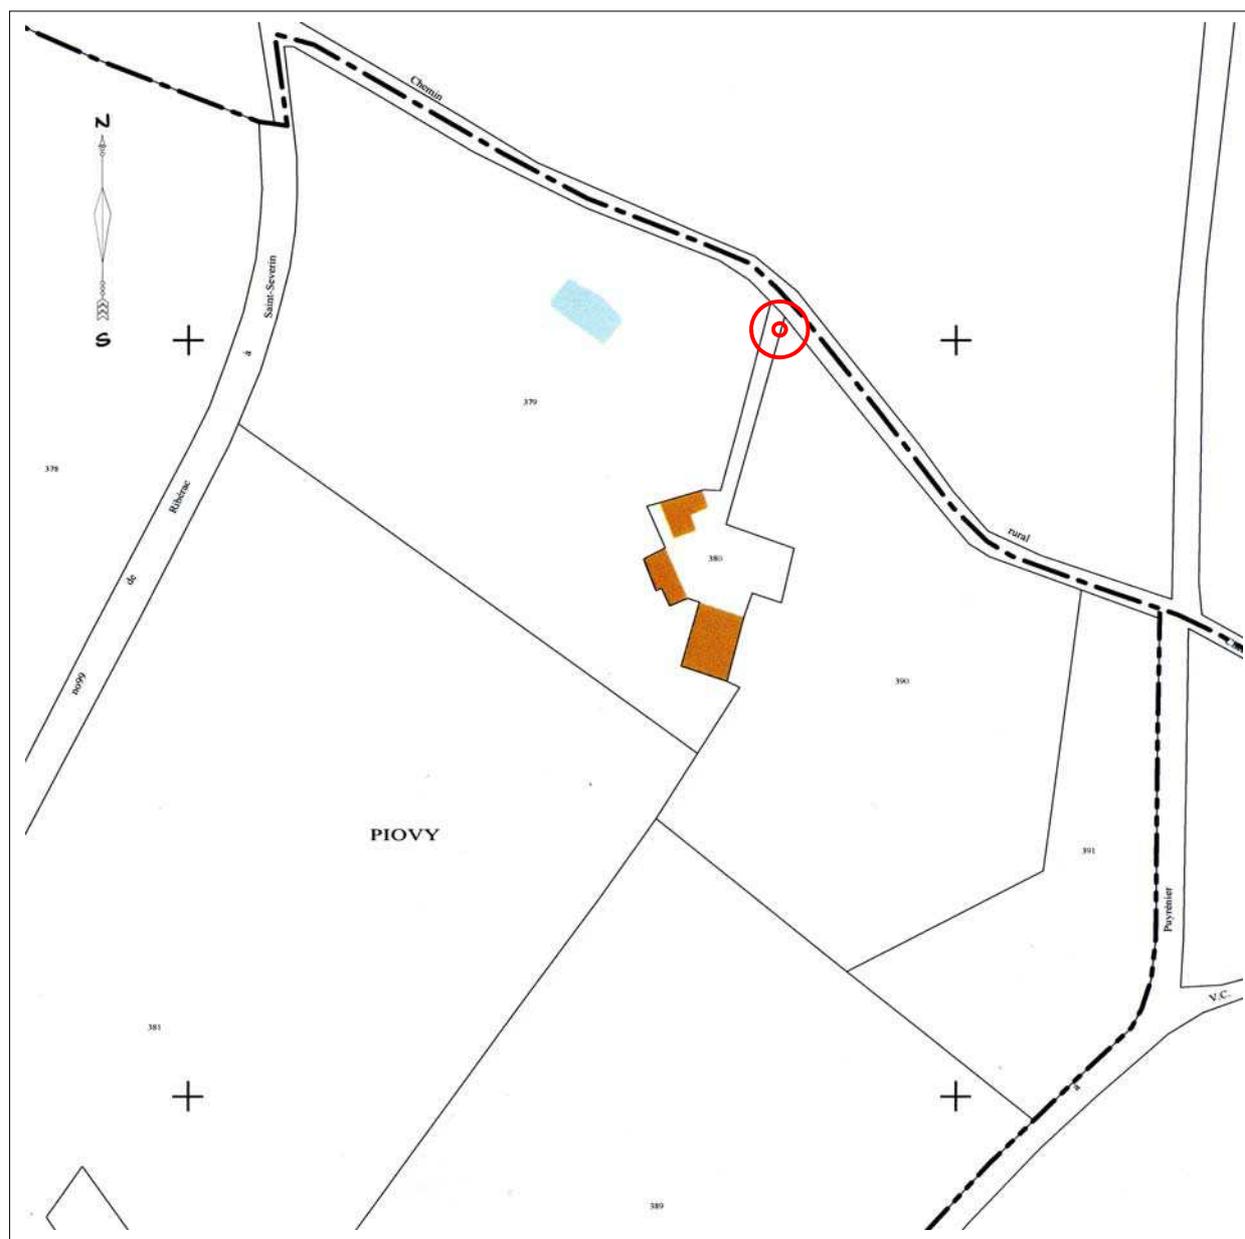
Observation: L'emplacement de la croix n'est pas indiqué sur le plan cadastral.

Extrait du plan cadastral de la commune de Mareuil sur Belle rénové en 1963,
à l'échelle du 1/2500.
Section A, feuille n°3.

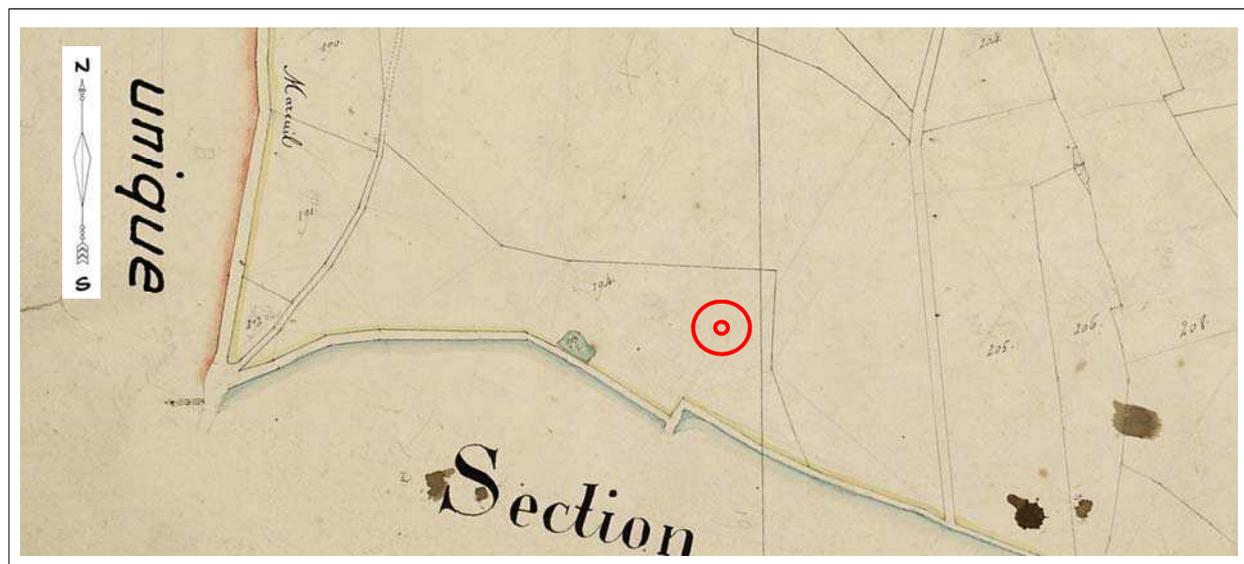
Observation: La commune de SAINT PRIEST sera rattachée à la commune de MAREUIL SUR BELLE en 1827. L'emplacement de la croix n'est pas indiqué sur le plan cadastral napoléonien.

Extrait du plan cadastral napoléonien de la commune de Saint-Priest, sans échelle.
(Echelle d'origine 1/2500).
Section A, feuille n°2.

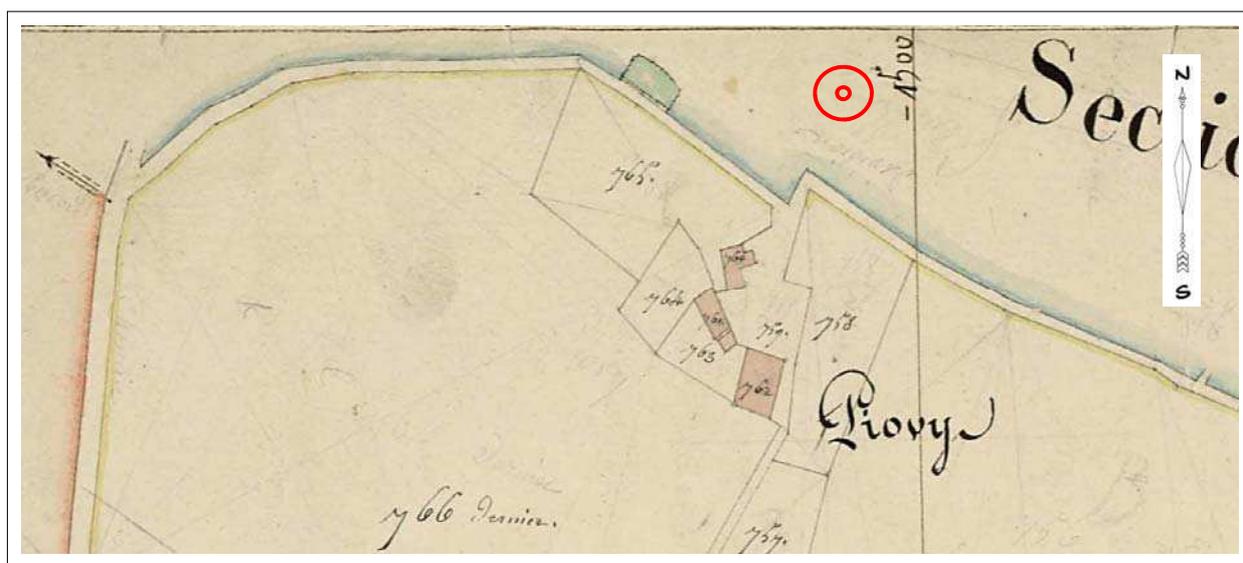
Extrait du plan cadastral napoléonien de la commune de Saint-Priest, sans échelle.
(Echelle d'origine 1/2500).
Section A, feuille n°3.

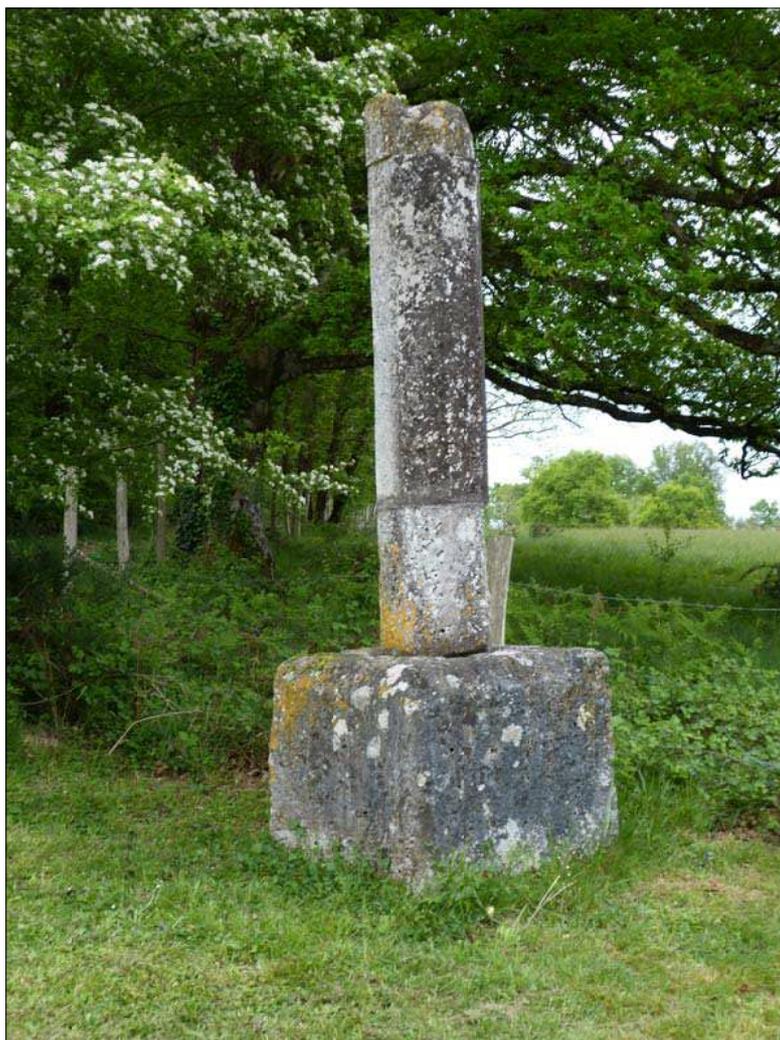
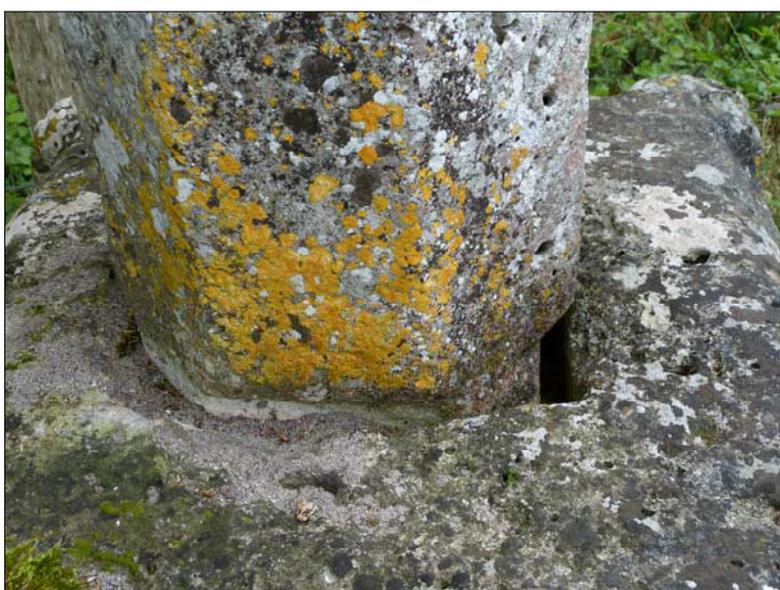
Croix de Piovy - Mareuil sur Belle - (Dordogne) - Parrot Anita / Mai 2017

De cette croix en pierre de taille il ne reste plus que le socle et une partie de la colonne. Elle est, pour les parties restantes, très simple. Un dé, chanfreiné en partie haute, sert de piédestal. La colonne de section octogonale se compose de trois éléments. Elle est enfichée de trente centimètres dans l'axe du piédestal.

L'ensemble de cet édifice se trouve dans un état moyen de conservation.
