Département de la Dordogne
DOSSIER D'INVENTAIRE
PETIT PATRIMOINE RURAL BÂTI DU PÉRIGORD

Arrondissement : Périgueux
Canton : Périgueux nord-est
Commune : Château-l'Évêque
Lieu-dit : Laguizat
Édifice : Fontaine-lavoir
DOSSIER n°

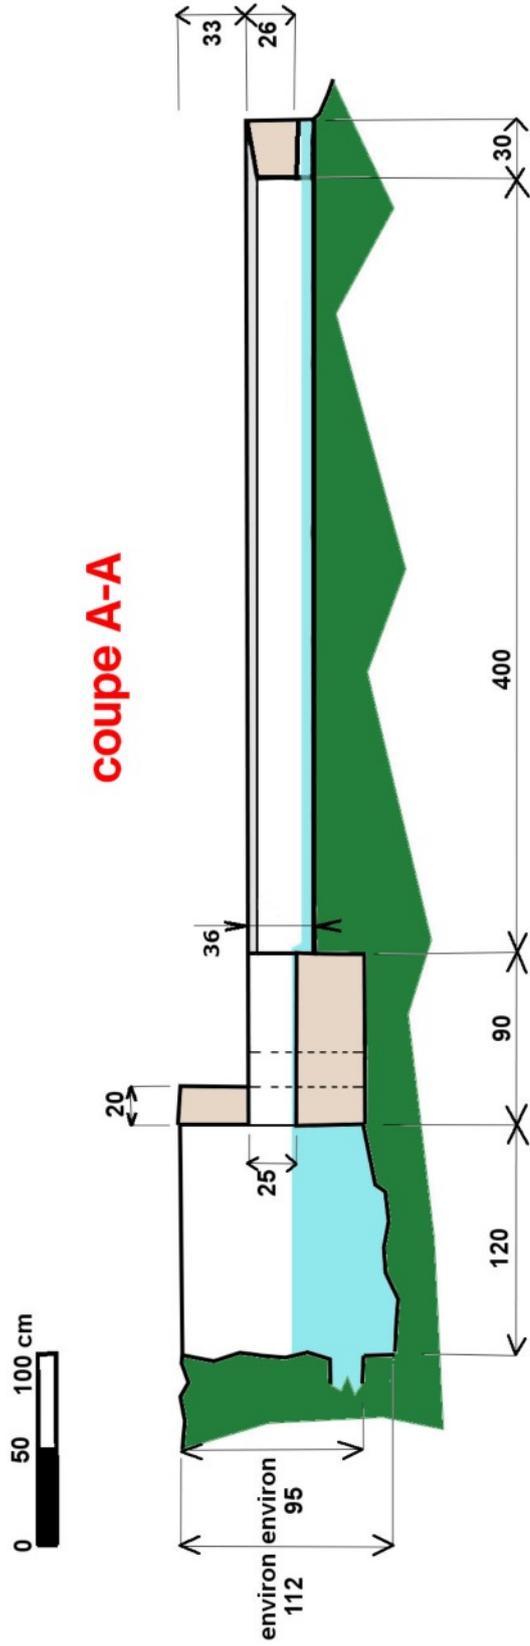
Vue en coupe

Le pré est en pente et la fontaine a été creusée dans le talus rocheux. Son plan est rectangulaire (1,20 m sur 1 m à l'intérieur). Sa paroi arrière (nord-ouest) et son fond sont très irréguliers. Les trois autres côtés ont été bâtis en béton sur une base qui semble être en pierre. Un orifice carré de 20 cm de large est percé dans la paroi sud est pour laisser passer l'eau vers le lavoir ; elle s'écoule dans une goutte profonde de 20 cm et longue de 70 ménagée dans la bordure du lavoir.

Le lavoir est lui aussi de plan rectangulaire : 4,00 m sur 3 (dimensions intérieures). Les bordures sont légèrement inclinées vers l'intérieur du lavoir et sont larges de 30 cm sauf du côté de la source où la bordure est de 40 cm. Il est peu profond : 36 cm du côté de la source, 26 de l'autre côté. Un petit orifice circulaire a été ménagé au fond, sur le bord opposé à la source. Mais les bords en béton s'effritent tellement qu'on ne sait plus très bien si les orifices sont volontaires ou non.

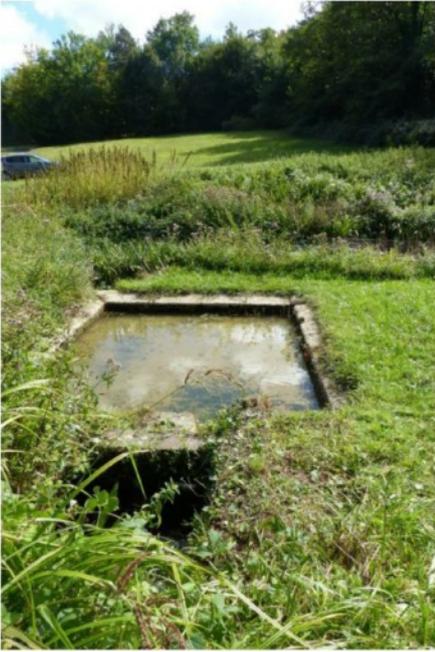
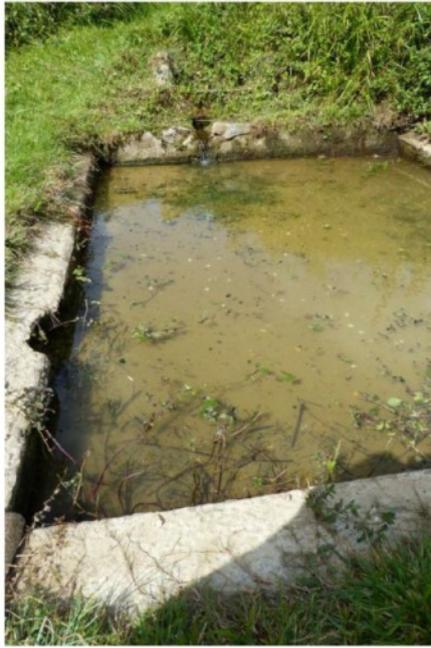
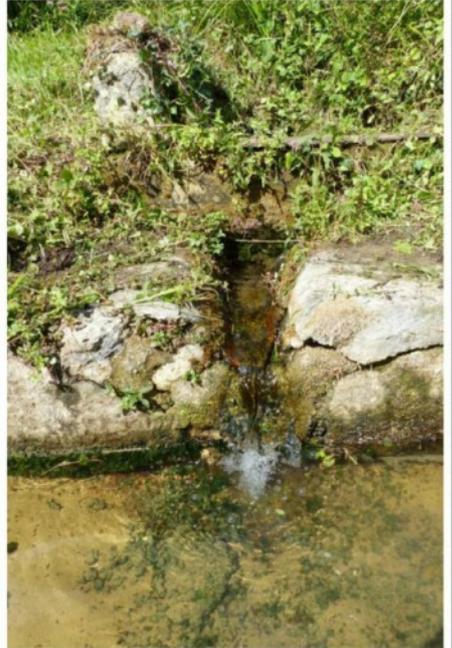
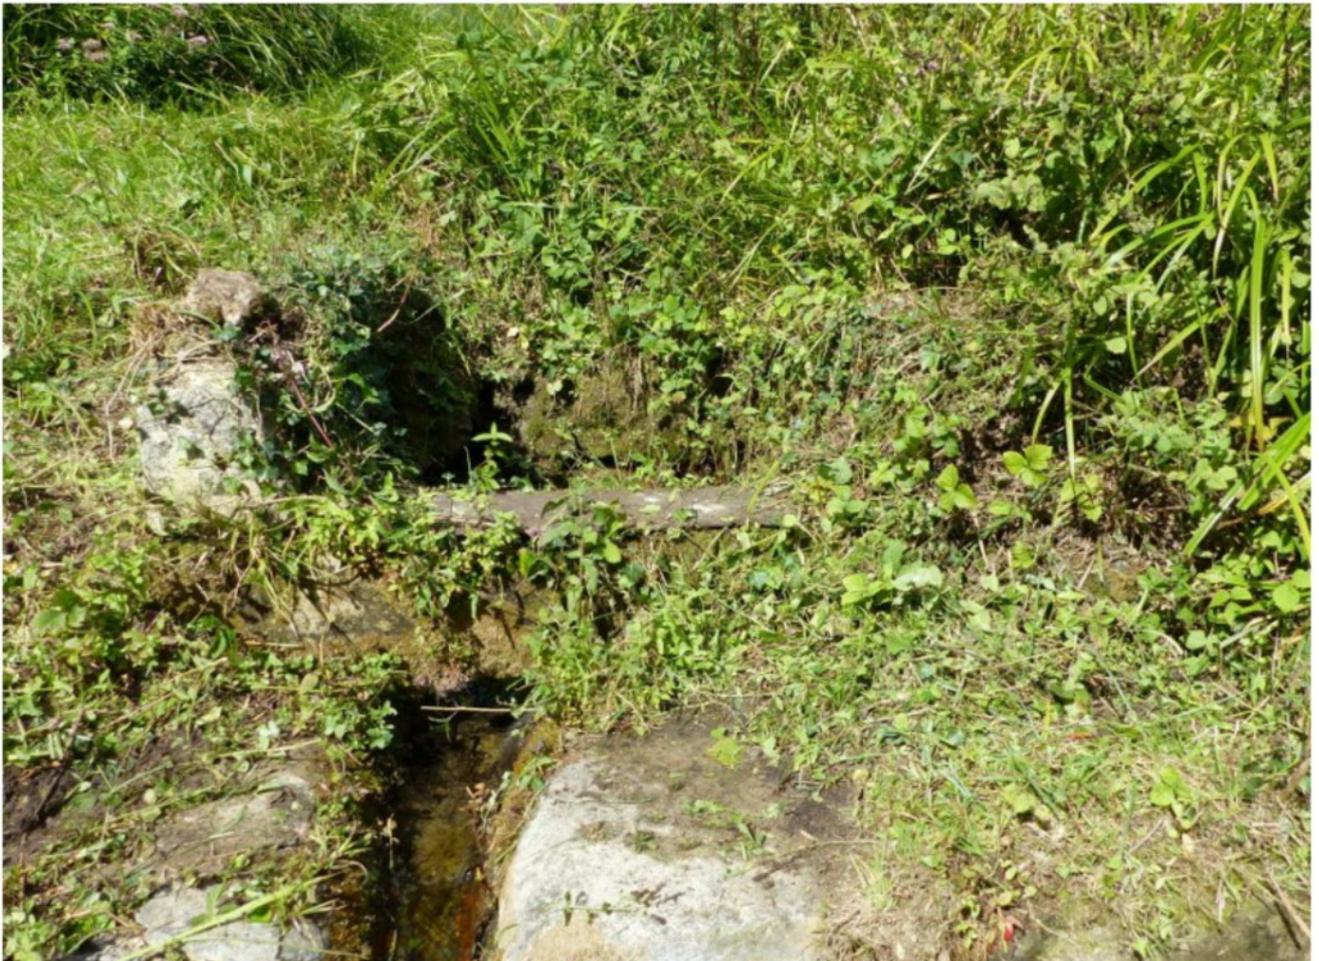
La fontaine-lavoir de Laguizat est située dans un pré entre une petite route et le mur de soutènement d'un étang, en contrebas de l'un et de l'autre. De l'autre côté de la route il y a un deuxième étang.

Ce lavoir n'est pas en très bon état : si ses abords ont été dégagés de la végétation, ce n'est pas le cas de la fontaine qui disparaissait complètement sous le lierre, les ronces et autres plantes. Nous n'avons d'ailleurs pas réussi à bien la dégager pour faire le relevé, d'où quelques incertitudes.

De plus le béton s'effrite.

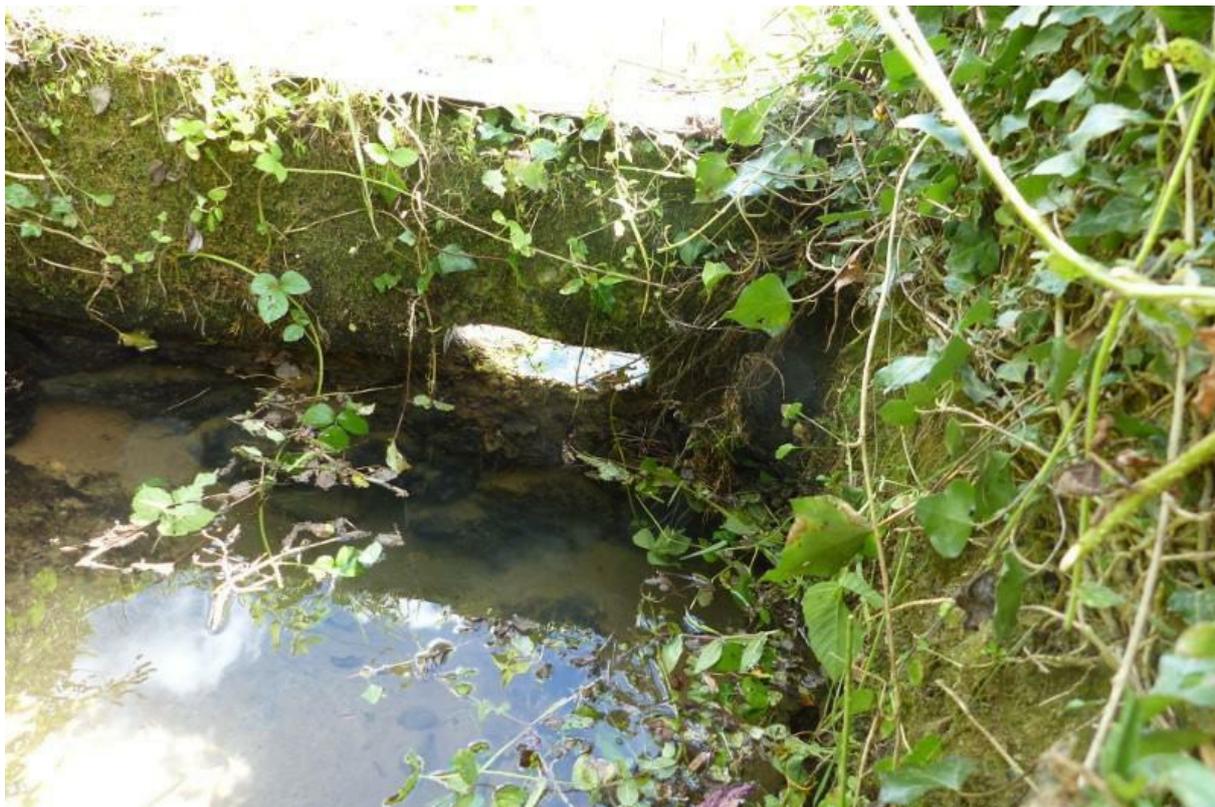
Dans la fontaine
En haut, sortie vers le lavoir
En bas, à gauche, arrivée de l'eau
