Département de la Dordogne
DOSSIER D'INVENTAIRE
PETIT PATRIMOINE RURAL BÂTI DU PÉRIGORD

Arrondissement : Sarlat-la-Caneda
Canton : Salignac-Eyvigues
Commune : Borrèze
Lieu-dit : Le Fraysset
Édifice : Galerie souterraine
DOSSIER n° 024.050.35.12.0020

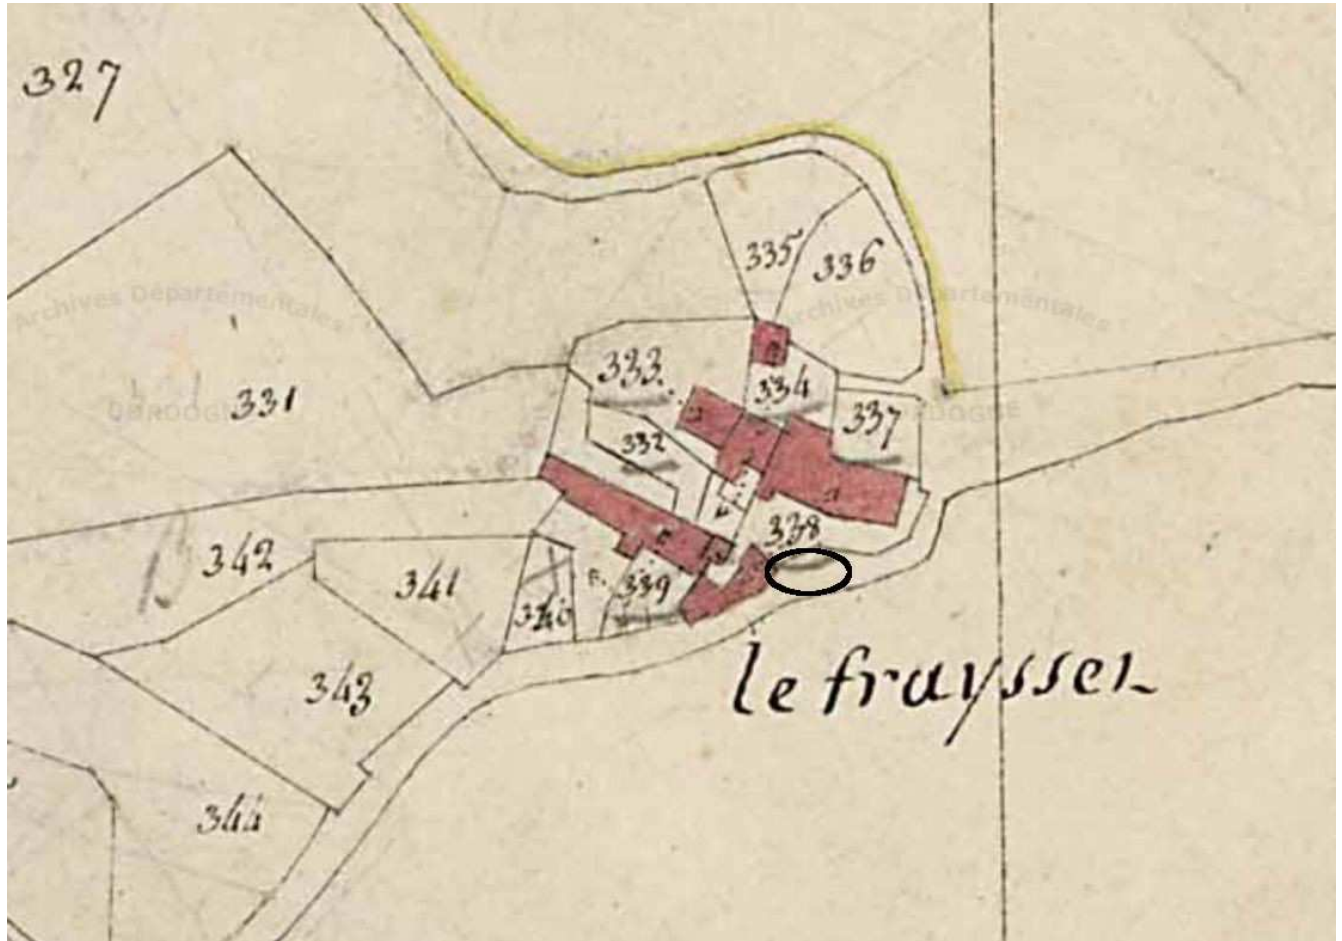
LOCALISATION CADASTRALE ANCIENNE

Parcelle : n° 338 - Superficie : Nature : cour—jardin

Le cadastre de 1823 confirme qu'au-dessus de la galerie un bâtiment existait au début du XIXe siècle, qu'il se trouvait en bordure du chemin et à quelques mètres d'une importante bâtisse beaucoup plus imposante que ce qu'il en reste aujourd'hui. L'examen du cadastre suggère l'existence d'une enceinte rectangulaire entourant un ensemble de 4 bâtiments. La galerie aurait pu conduire de l'un à l'autre des deux bâtiments principaux ou servir de sortie de secours à l'ensemble.

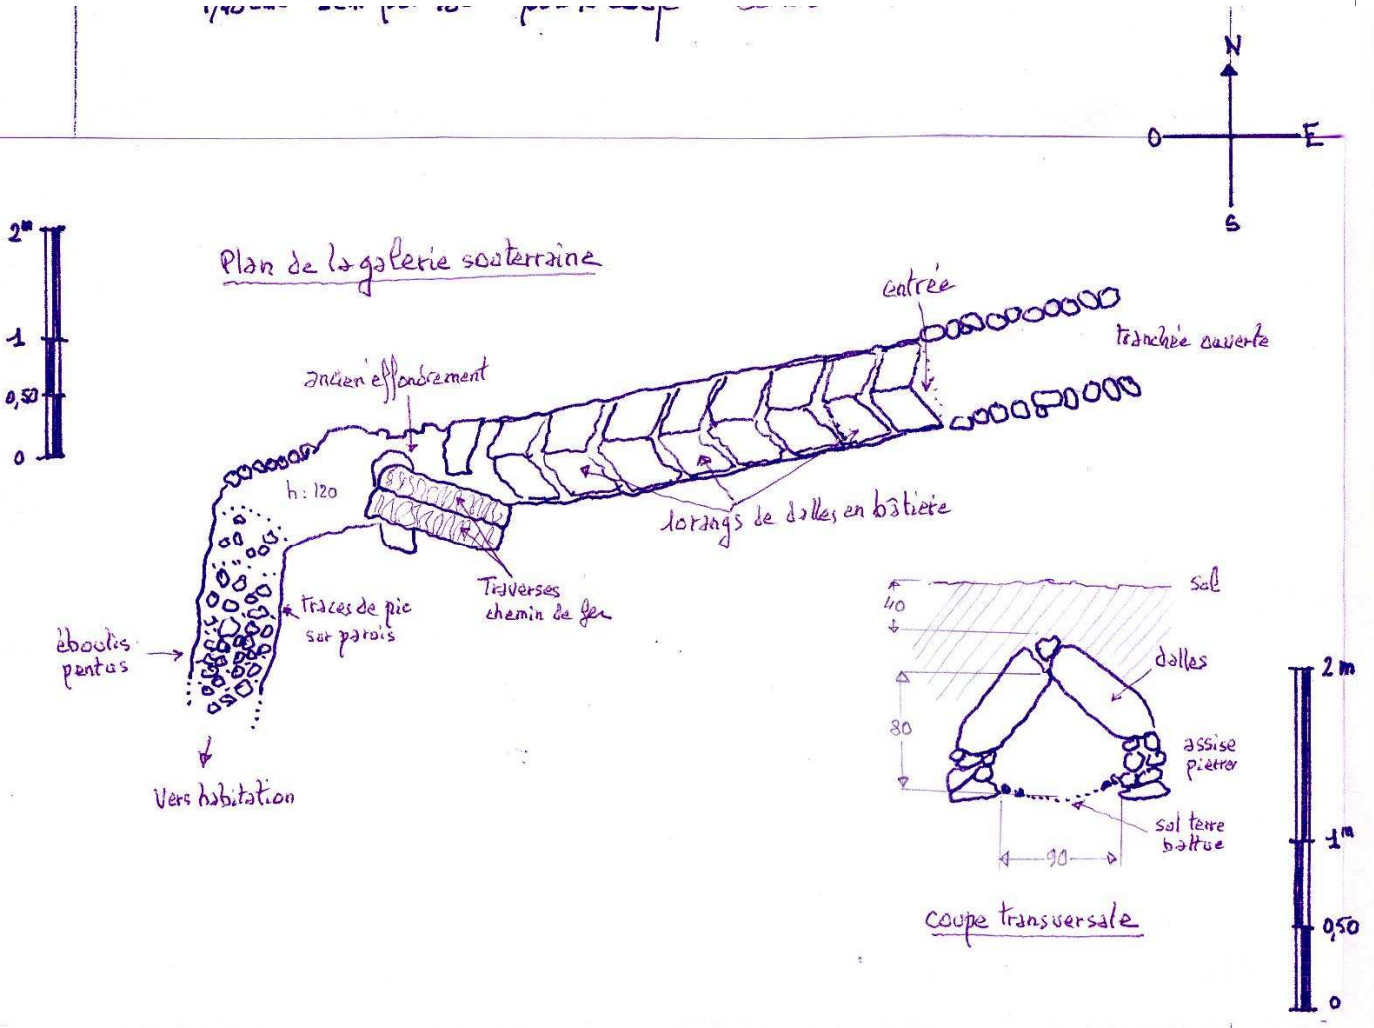
DESCRIPTIF GRAPHIQUE

Echelle d'origine 1/60e pour le plan et 1/40e pour la coupe

Il s'agit d'un simple tunnel artificiel, coudé à angle droit, dont la fonction évoque un couloir de fuite issu d'une bâtisse actuellement disparue. La voûte de la première section est remarquablement bien constituée de 10 rangs de grosses pierres disposées en bâtière (dont deux effondrées ont été remplacées par des traverses de chemin de fer), mais le conduit d'origine s'avanceit plus loin vers la route. Traces de pic dans la deuxième section remontante encombrée de pierres. Longueur : 7,50 m.

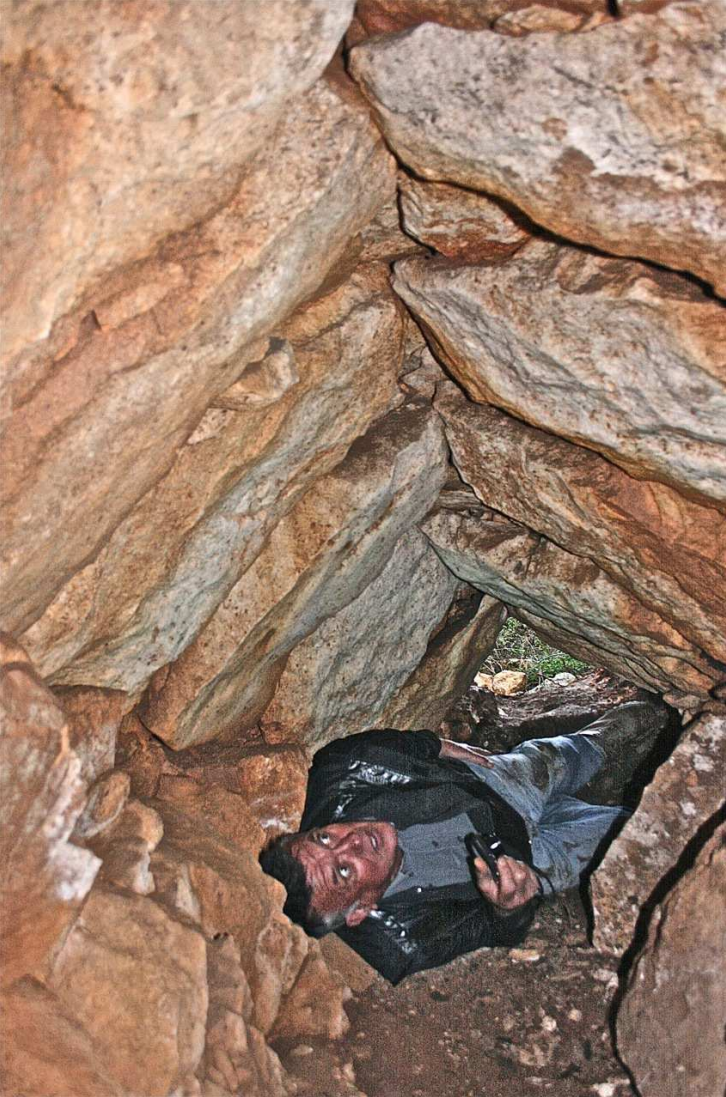
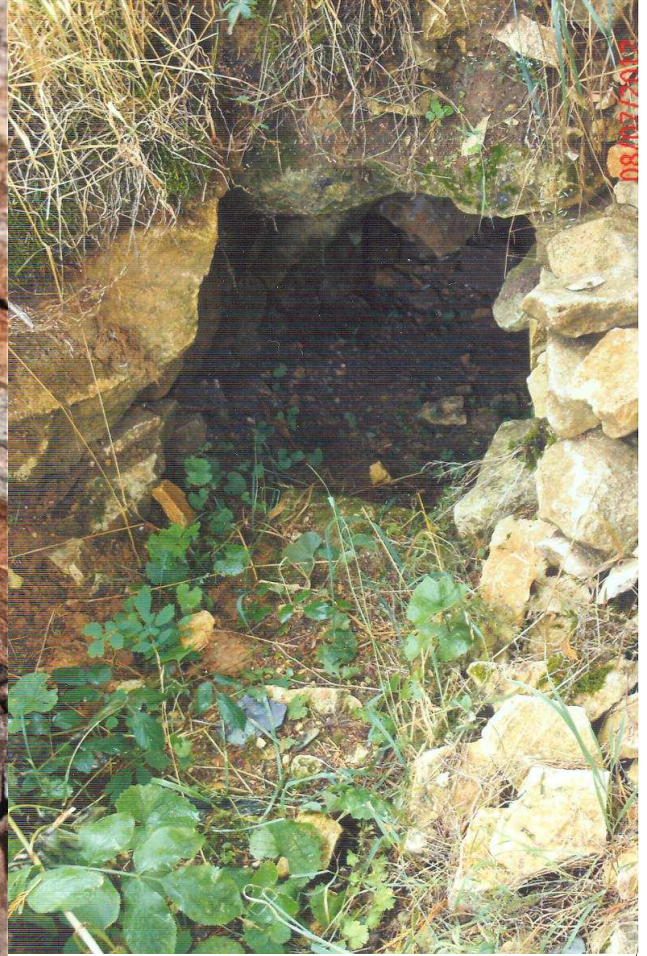
Ci-dessus
Entrée actuelle de la galerie

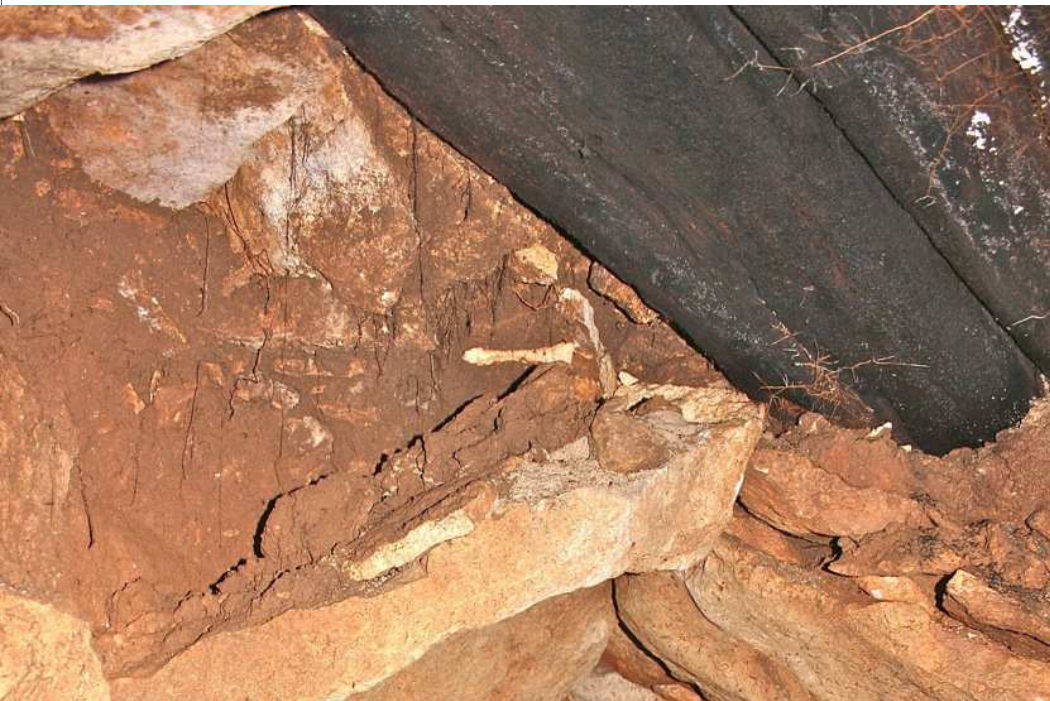
Eboulement réparé par
des traverses ferro-
viaires

L'état de la galerie est médiocre, son extrémité ouest a été endommagée lors de travaux d'adduction d'eau vers 1990. Deux paires de grosses pierres se sont effondrées. Elles ont été remplacées par des traverses de chemin de fer posées horizontalement. La galerie est donc accessible sur 7 à 8 mètres. Le propriétaire, Bernard Fumat, n'a pas de projet de restauration.
