Département de la Dordogne
DOSSIER D'INVENTAIRE
 PETIT PATRIMOINE RURAL BÂTI DU PÉRIGORD

CONSEIL GÉNÉRAL
 Conseil d'Architecture d'Urbanisme
 et d'Environnement de la Dordogne
 (C.A.U.E. 24).

Arrondissement : Sarlat
Canton : Carlux
Commune : Prats-de-Carlux
Lieu-dit : Plancassagne
Édifice : Pigeonnier
DOSSIER n° 024.336.08.06.449

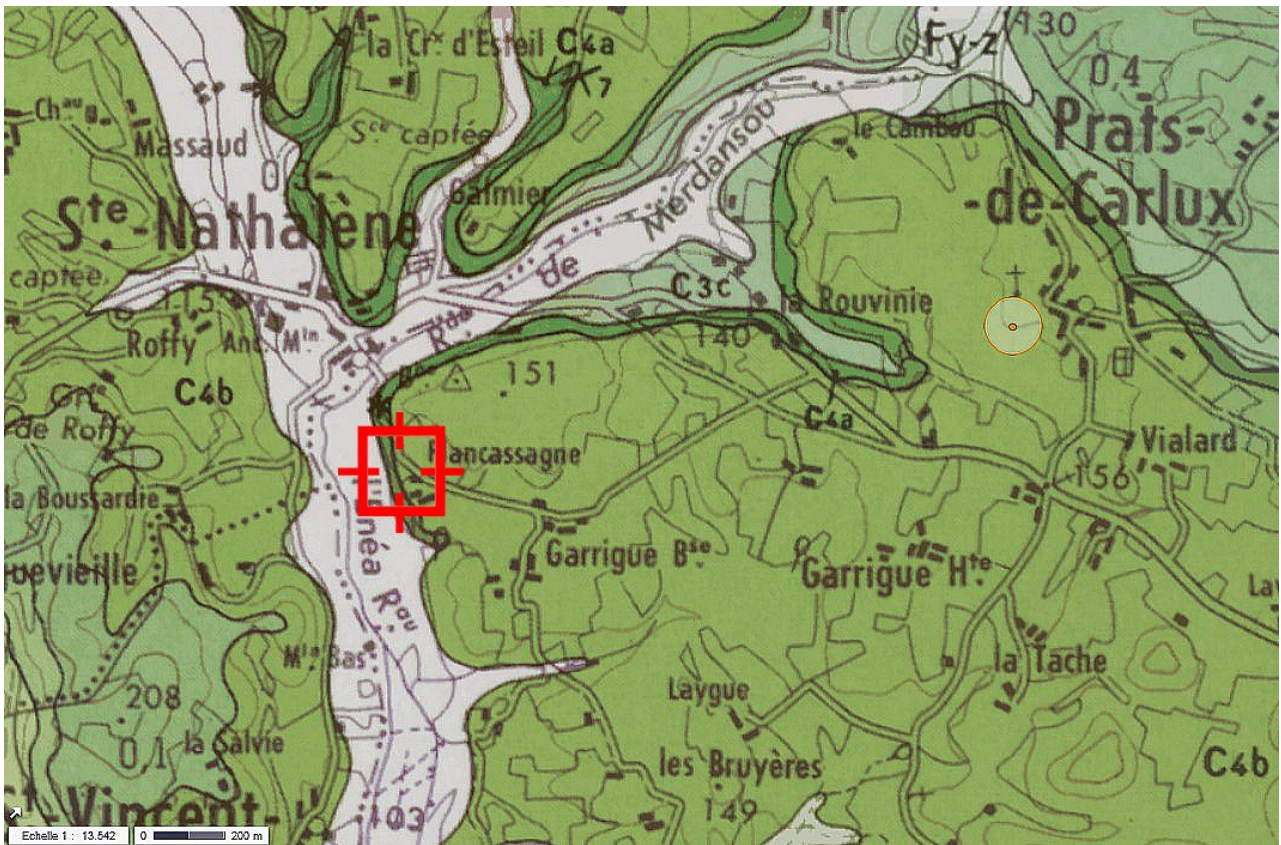
Carte BMRG extraite de Géo Portail

Le pigeonnier est à la sortie de Plancassagne en direction de Sainte-Nathalène. Il est partiellement visible de la route car un peu caché par la végétation.

Il est bâti directement sur une petite plate-forme rocheuse naturelle située au-dessus d'une petite falaise dominant la vallée du ruisseau de l'Enéa.

Le soubassement de calcaires gréseux bioclastiques jaunes est daté du Crétacé supérieur (coniacien + santonien). Le sol environnant, qui résulte probablement de la décomposition de ce calcaire, est sablo-argileux.

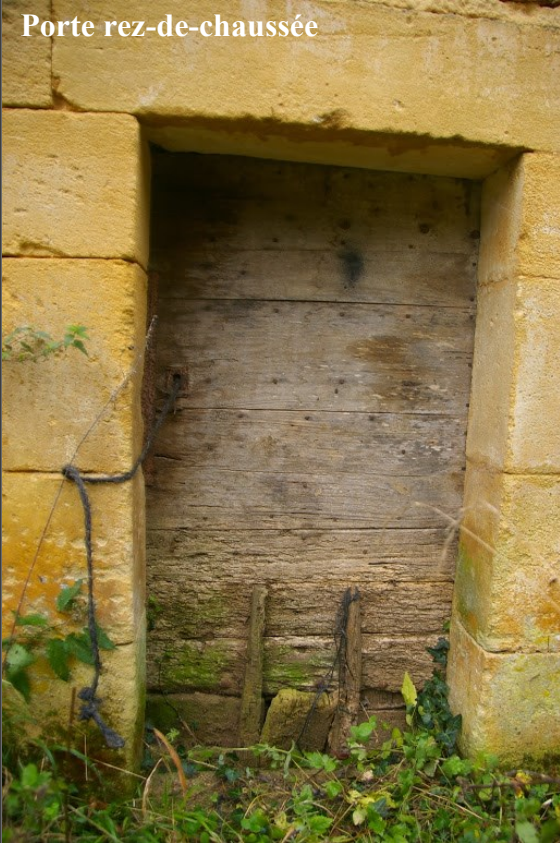
Porte rez-de-chaussée

La partie basse est aménagée en poulailler. Il comprend des nichoirs intégrés dans les murs ainsi que deux boîtes en bois suspendues aux solives. Un faisceau horizontal de 3 branches de codre sert de perchoir et une petite échelle rustique permet aux poules d'y accéder. La porte qui ferme ce rez-de-chaussée est munie d'une ouverture basse qui peut être obturée avec une planchette coulissante.

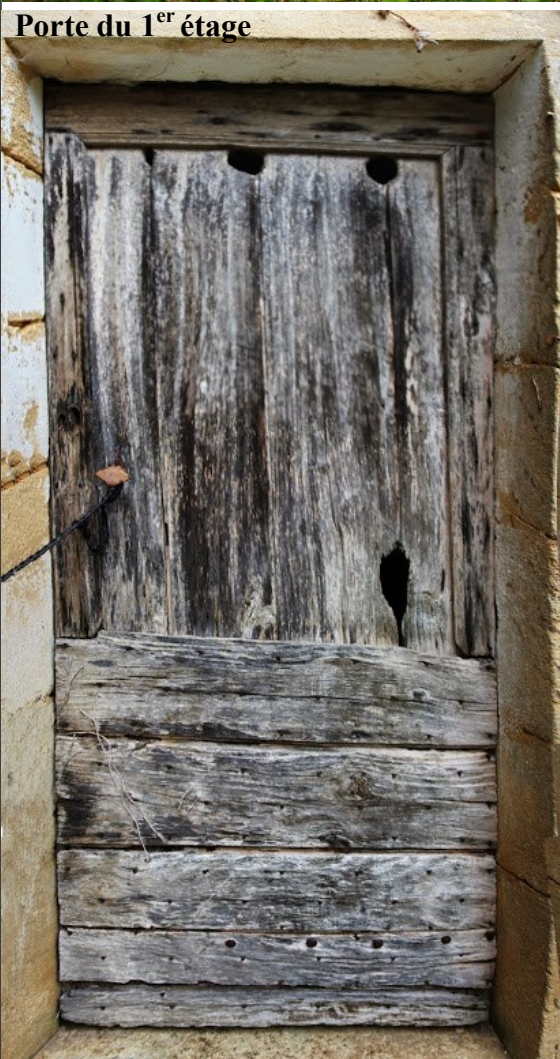
Porte du 1^{er} étage

L'accès au niveau intermédiaire se fait par un escalier extérieur en pierre de taille aboutissant à un palier.

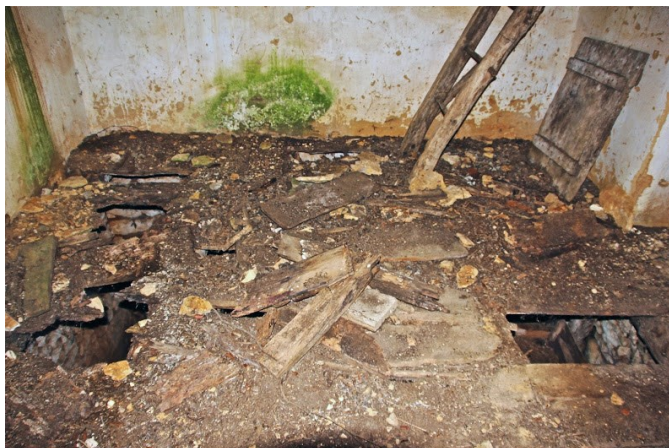
Plancher du palier intermédiaire avec échelle d'accès au pigeonnier

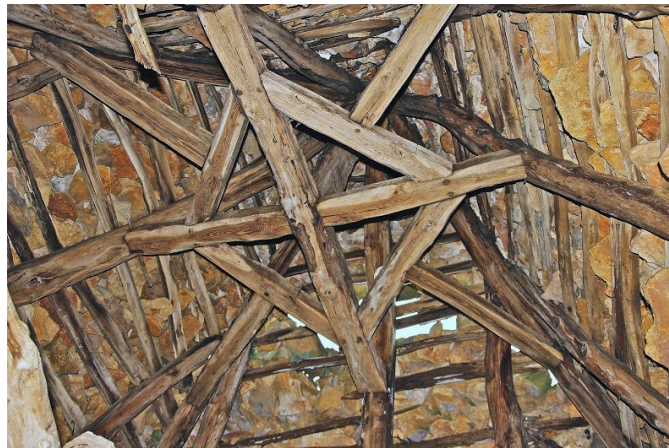
Le pigeonnier occupe la partie supérieure. Il possède 31 boulins très irrégulièrement disposés sur deux rangées horizontales ; on y accède par une échelle (en très mauvais état). Dimensions approximatives des boulins : 25 cm de hauteur, 15 de largeur et 30 de profondeur.

Les murs semblent en bon état, mais la toiture est très dégradée et les planchers intérieurs entièrement vermoulus.

L'édifice nécessite une restauration : si les murs semblent en bon état, la toiture est très dégradée et les planchers intérieurs sont entièrement vermoulus

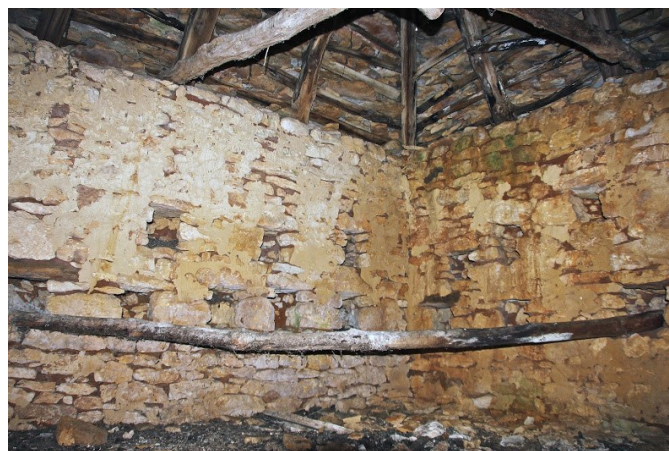
Les murs sont montés en pierres plates non équarries, avec chaînes harpées en pierre de taille pour les arêtes, et sont enduits au mortier de chaux. Cet enduit a été enlevé en 2009. Piédroits et linteaux des ouvertures en pierre de taille, poutre en linteau à l'intérieur, charpente en châtaignier. Les portes sont en bois d'origine.

Charpente

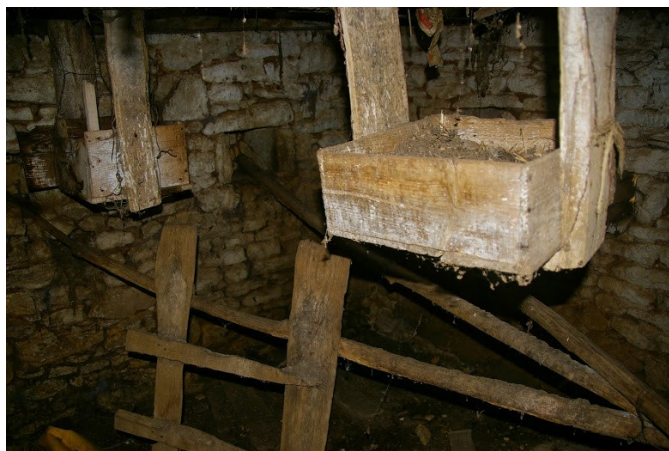
La partie pigeonnier et ses boulins

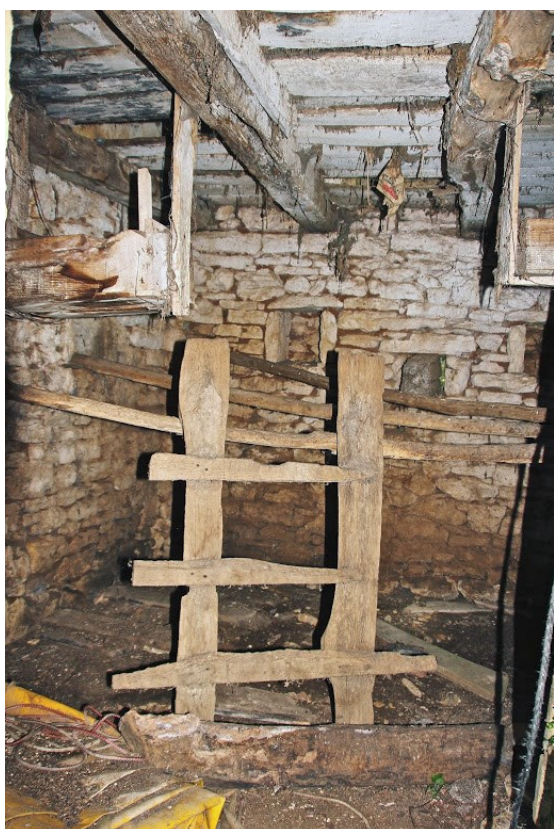
Nid pour les poules au rez-de-chaussée

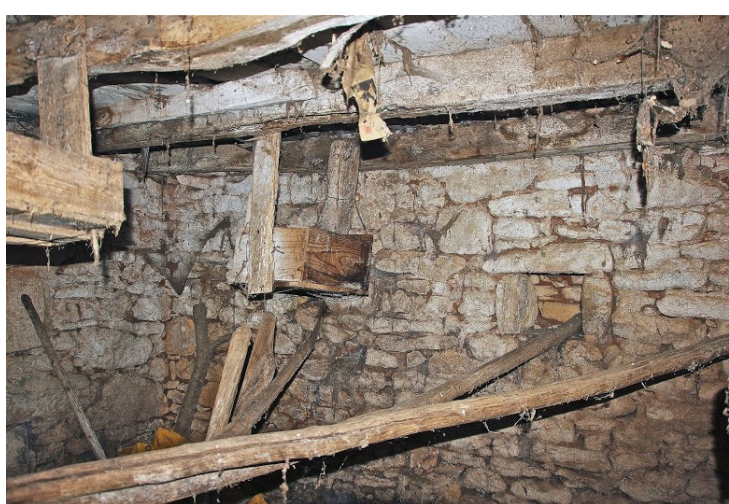
Vues de l'intérieur du poulailler au rez-de-chaussée
