Département de la Dordogne
DOSSIER D'INVENTAIRE
PETIT PATRIMOINE RURAL BÂTI DU PÉRIGORD

Arrondissement : Bergerac
Canton : Issigeac
Commune : Saint-Léon d'Issigeac
Lieu-dit : le bourg
Édifice : croix de la place de l'église
DOSSIER n°1 - nouvelle série

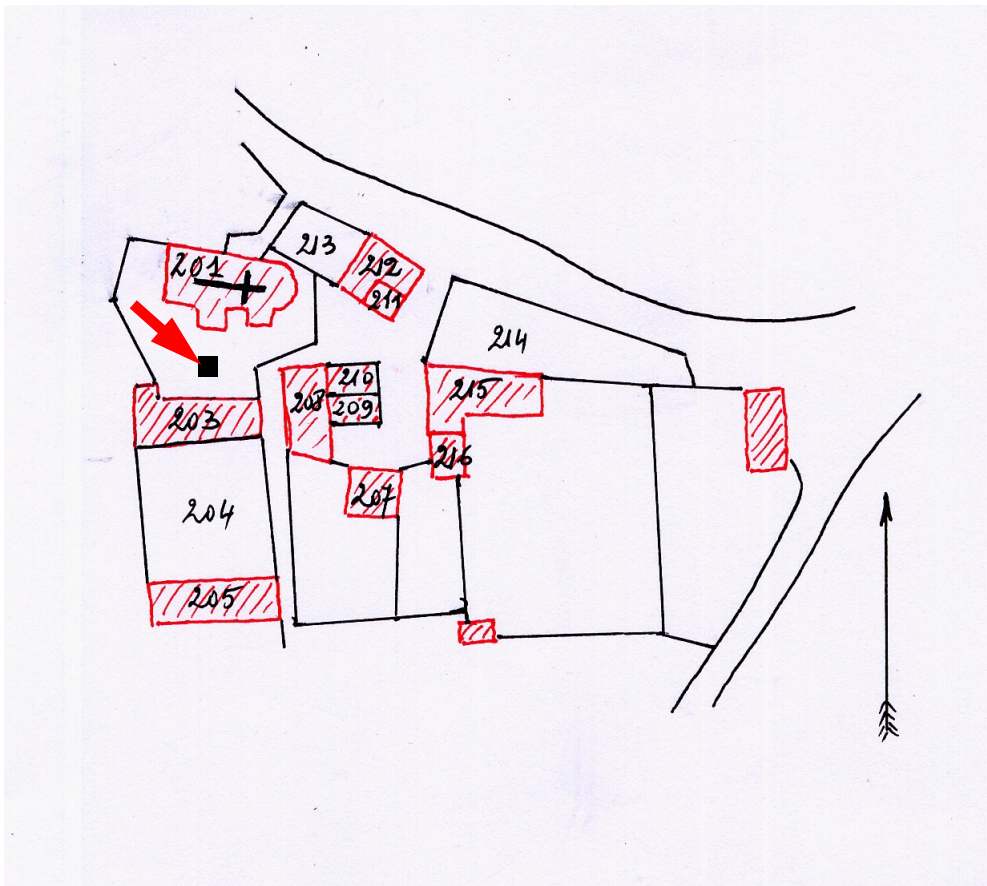
LOCALISATION CADASTRALE ANCIENNE

Sur l'ancien cadastre figurent la vieille église, démolie en 1880, et les parcelles n°203, 204, 205 qui ne seront du domaine presbytéral qu'à partir de 1847/48. On peut se demander si l'espace qui entoure l'église n'était pas le cimetière primitif (en 1823 comme aujourd'hui, le cimetière jouxte l'église quelques mètres vers l'ouest) au milieu duquel était érigée la croix, la croix qui de nos jours se dresse contre le presbytère agrandi dans les années 1970/80.

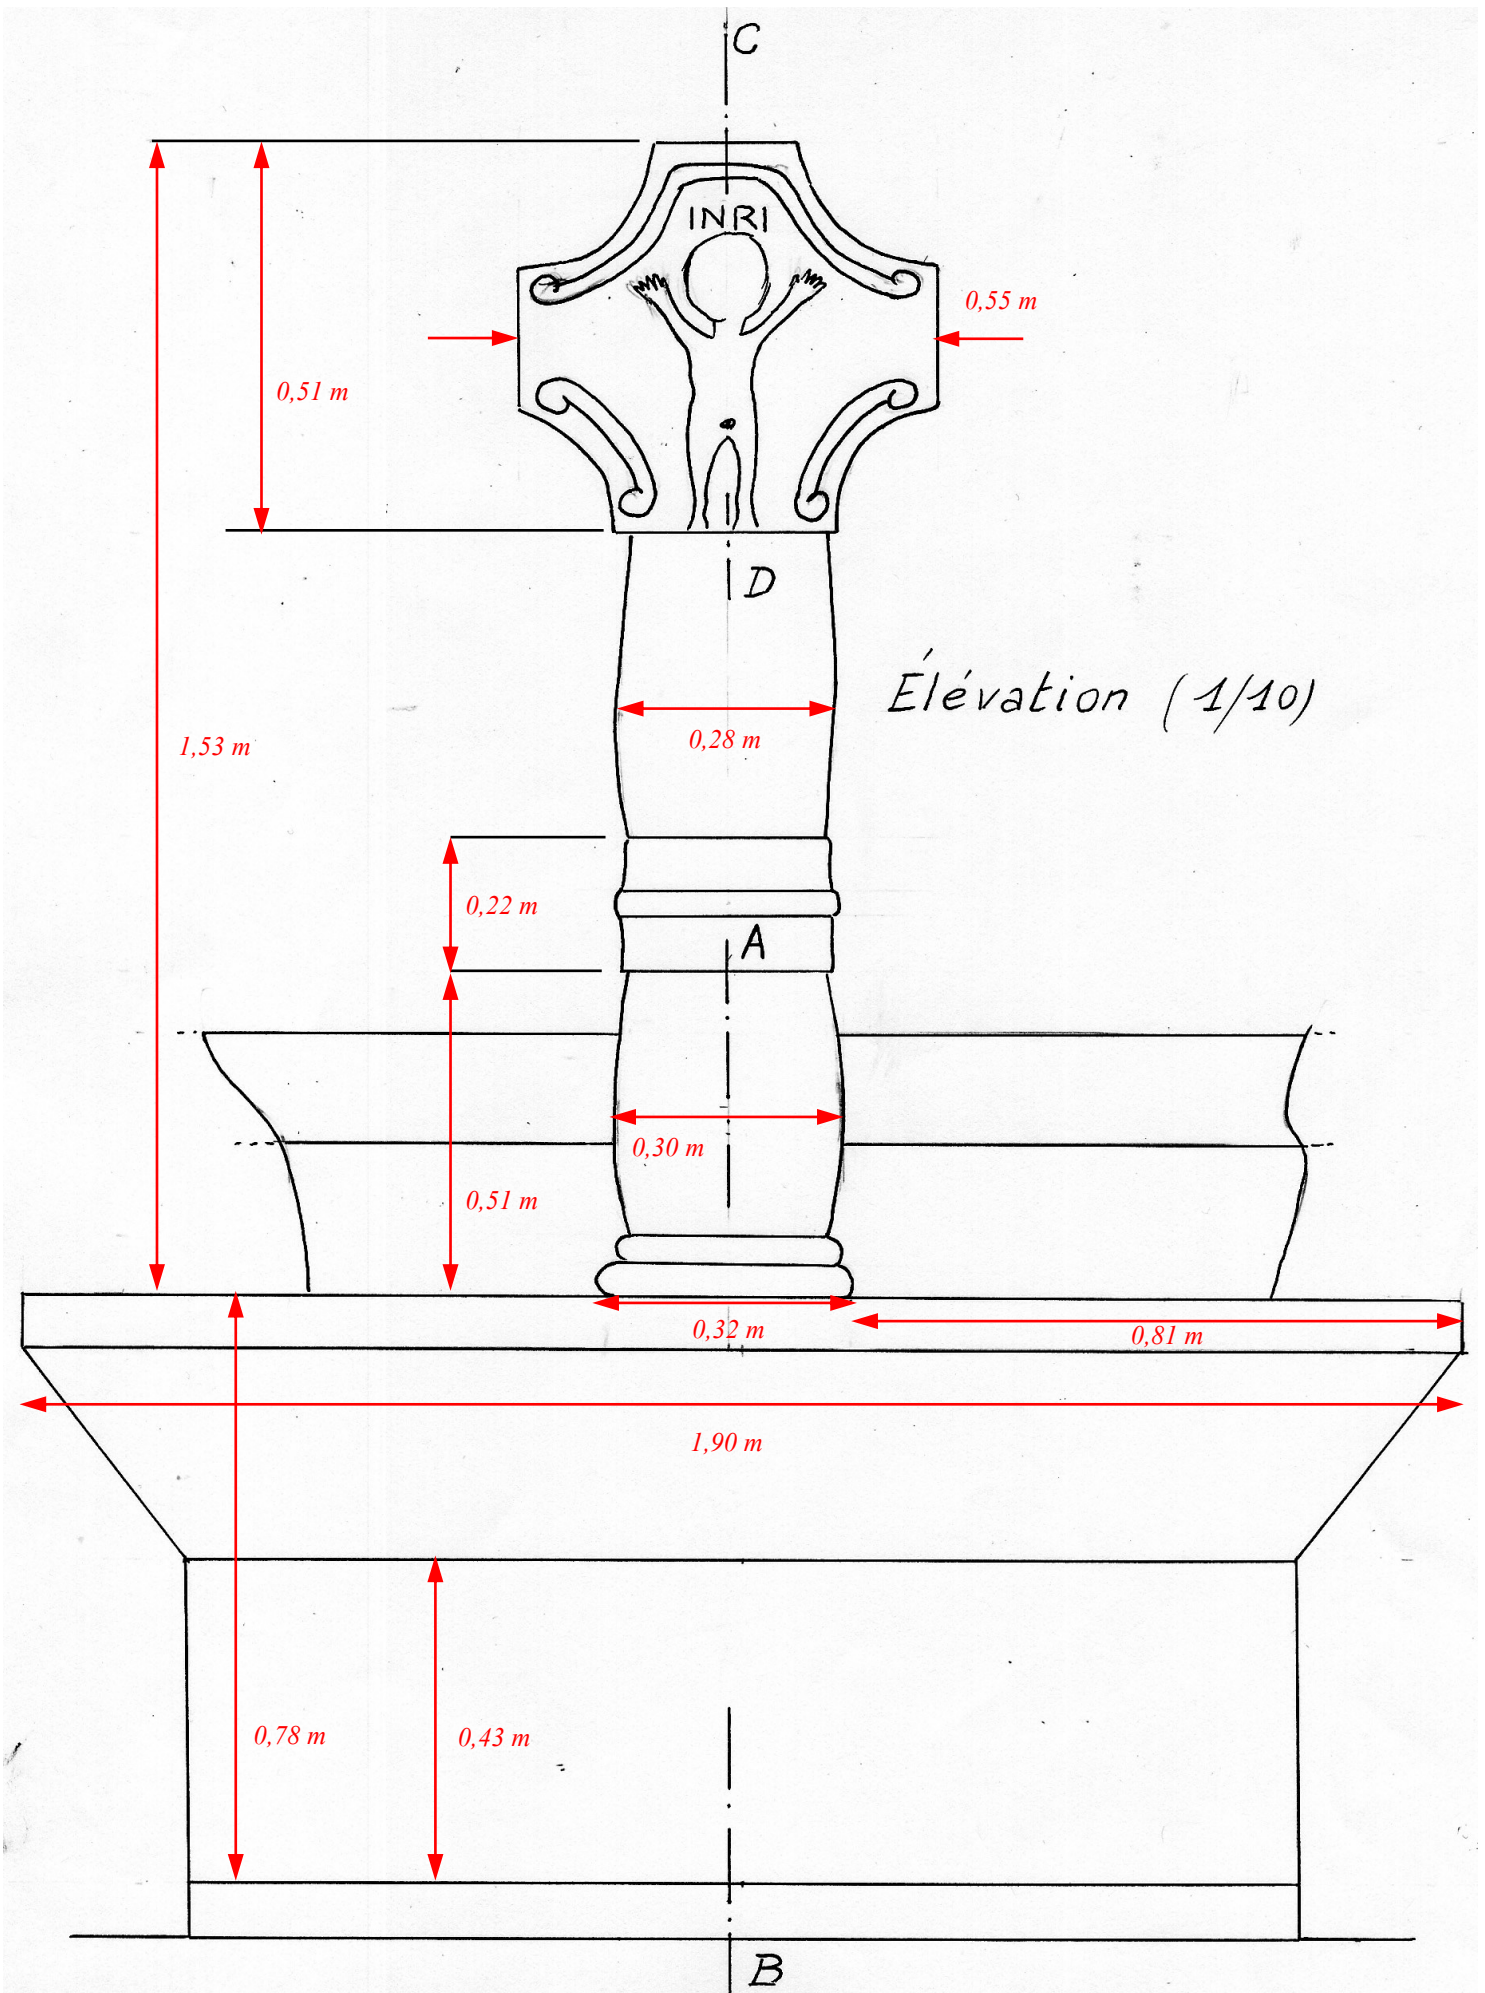
DESCRIPTIF GRAPHIQUE

Le soubassement est parallélépipédique appareillé devant lequel on a coulé une dalle en béton qu'on pourrait assimiler à un agenouilloir.

La table rectangulaire est énorme, faite de deux grosses pierres se joignant suivant la petite médiane, allégée par un chanfrein droit.

Le fût est constitué de deux éléments cylindriques légèrement galbés réunis par un troisième, de hauteur nettement inférieure à celle des deux premiers, orné, en son milieu, d'une baguette.

Le fût repose sur un socle en galette fait de deux disques toriques, le supérieur ayant un diamètre légèrement plus faible que l'inférieur.

La croix, à bras très courts, est inscrite dans un carré approximatif. Elle est ornée de trois éléments décoratifs en relief terminés par des volutes. Au centre, est sculpté un christ nu, difforme (la tête occupe le quart de la hauteur totale du corps), levant les bras. Au-dessus de lui est gravé le titulus.

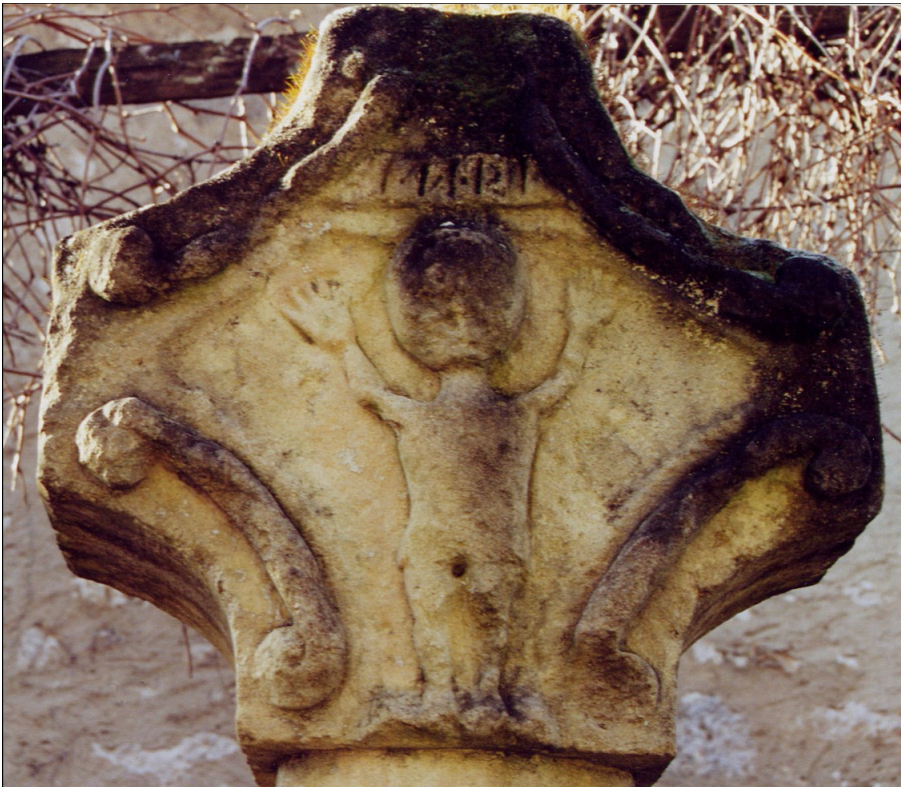
Cet édifice a beaucoup souffert du temps et des transformations (ou des déplacements) qu'on lui a fait subir, surtout la partie supérieure (fût et croix). Il est dans l'ensemble dans un état médiocre. Il serait souhaitable de le restaurer et, en particulier, d'ôter l'abominable joint de ciment gris qui lie les deux parties de la colonne. On peut aussi regretter que sa position, contre un mur de soutènement, ne le mette pas bien en valeur.
