Département de la Dordogne
DOSSIER D'INVENTAIRE
PETIT PATRIMOINE RURAL BÂTI DU PÉRIGORD

Arrondissement : Périgueux
Canton : Périgueux-Est
Commune : Champcevinel
Lieu-dit : Le bourg
Édifice : Croix de carrefour
DOSSIER n°

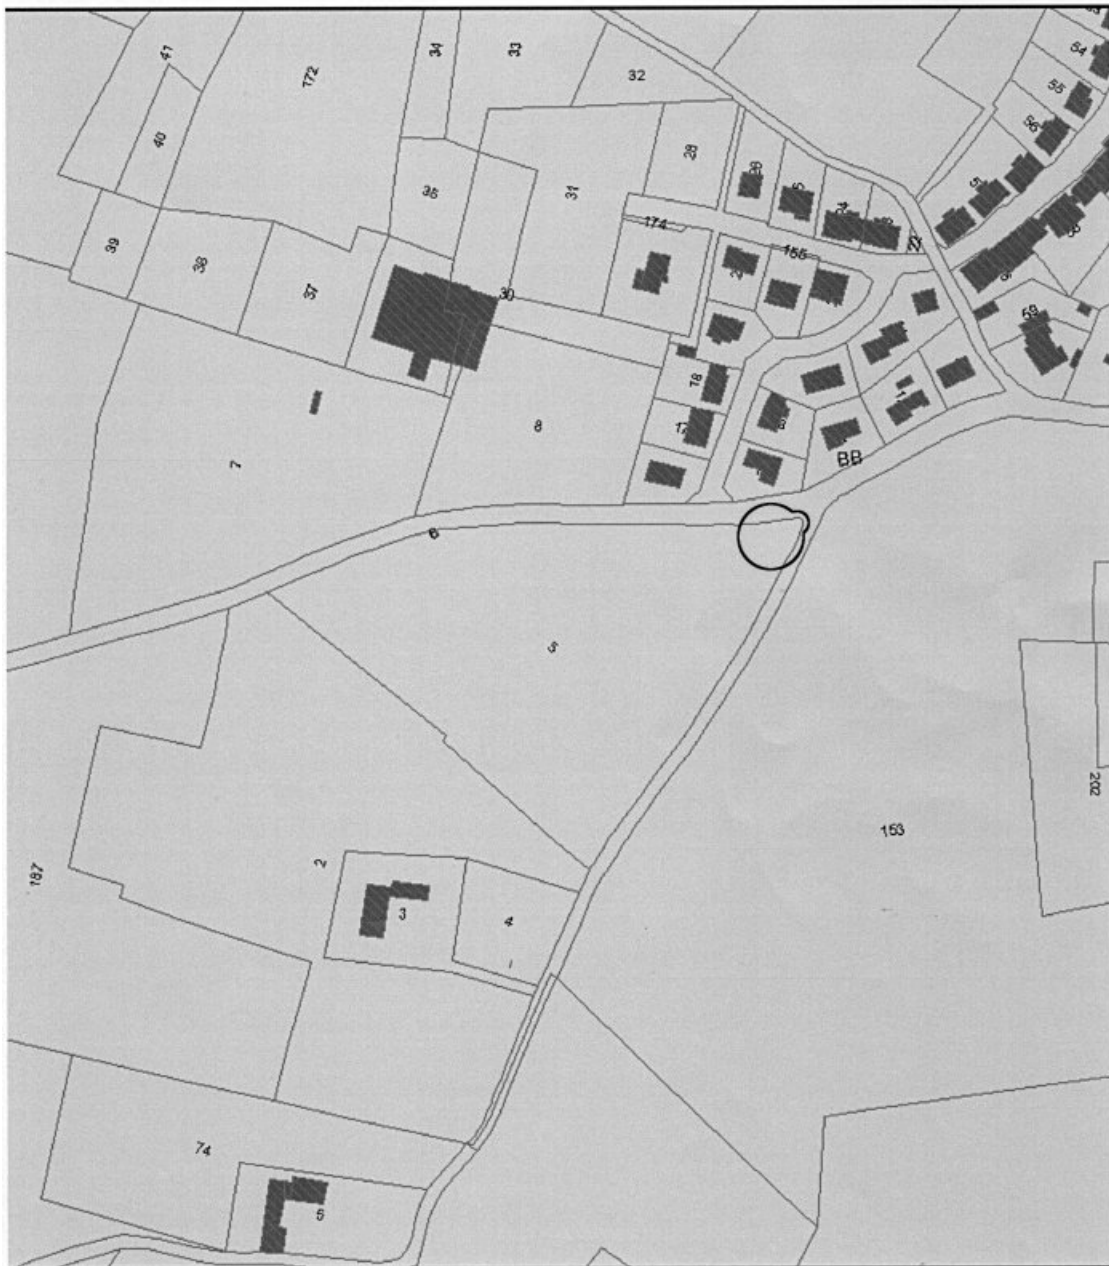
LOCALISATION CADASTRALE

Échelle : 1/2500

Section : Le bourg

Feuille n° BB

Parcelle N°5 - Superficie : Nature : pré

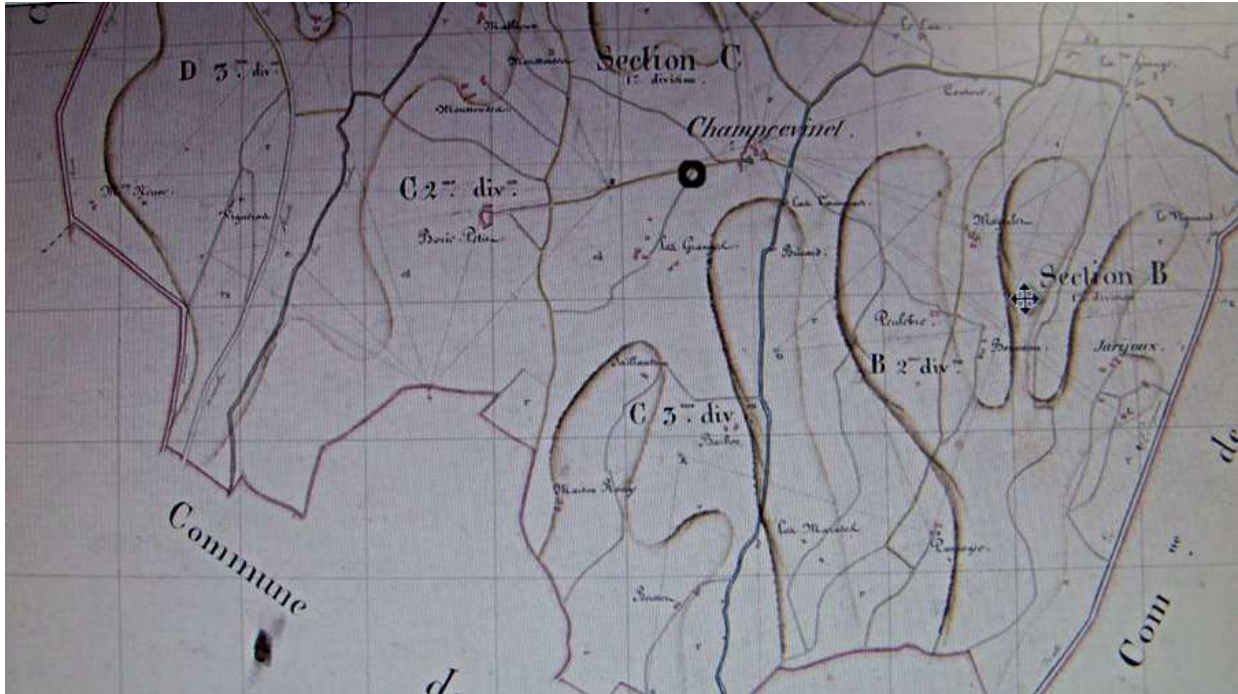
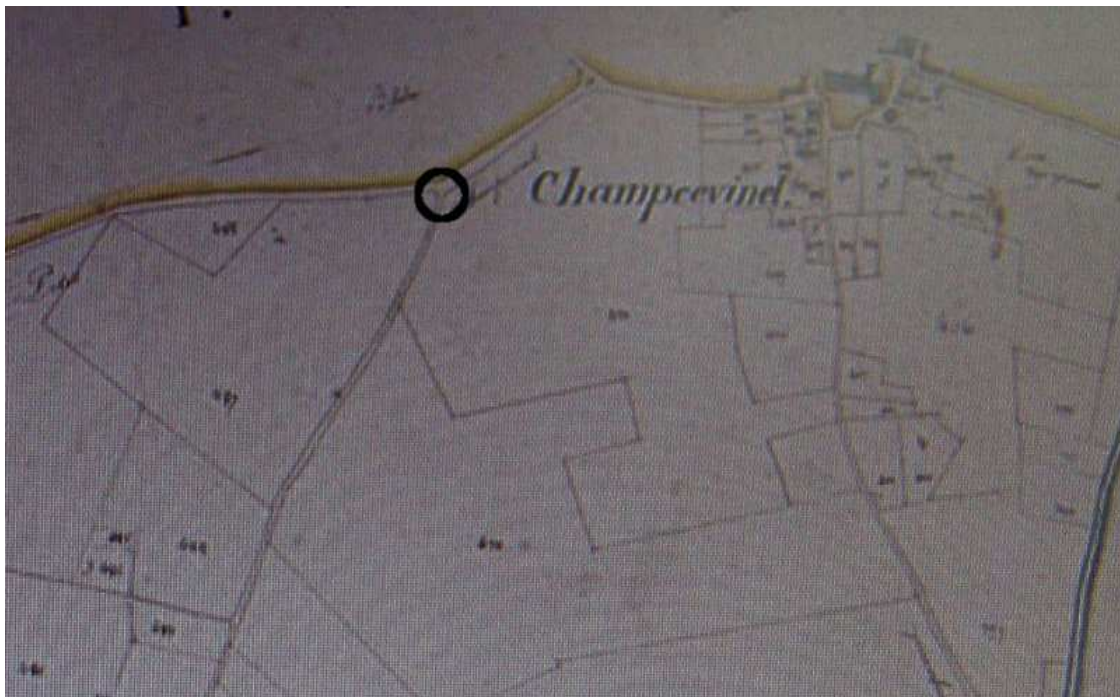
LOCALISATION CADASTRALE ANCIENNE

Cadastre de 1828 - Archives départementales - 3P3

Tableau d'assemblage, Echelle 1/10 000, 3P3 1141

Feuille C3, échelle 1/2 500, 3P3 1149

La croix n'existe que depuis 1978.

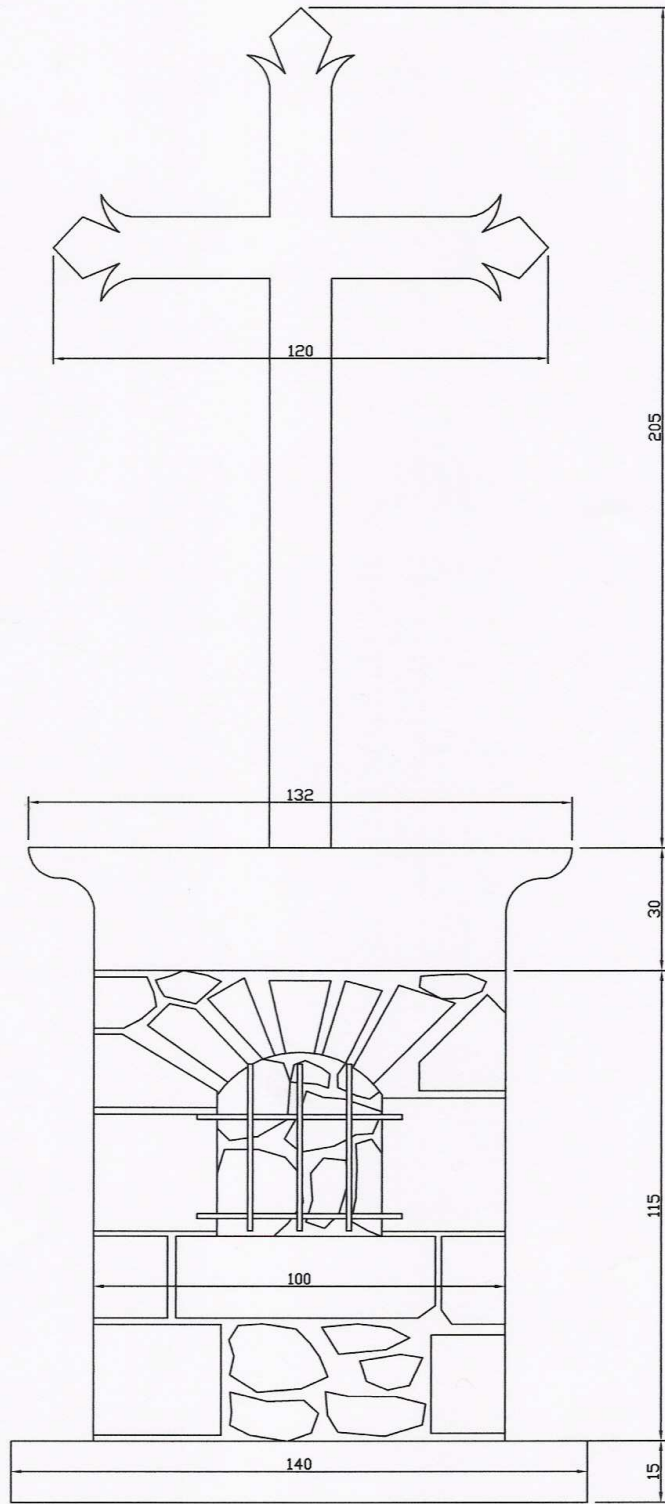
FACADE AVANT

Sur la façade avant une niche profonde de 24 centimètres est fermée par des barreaux en fer forgé. Elle est vide.

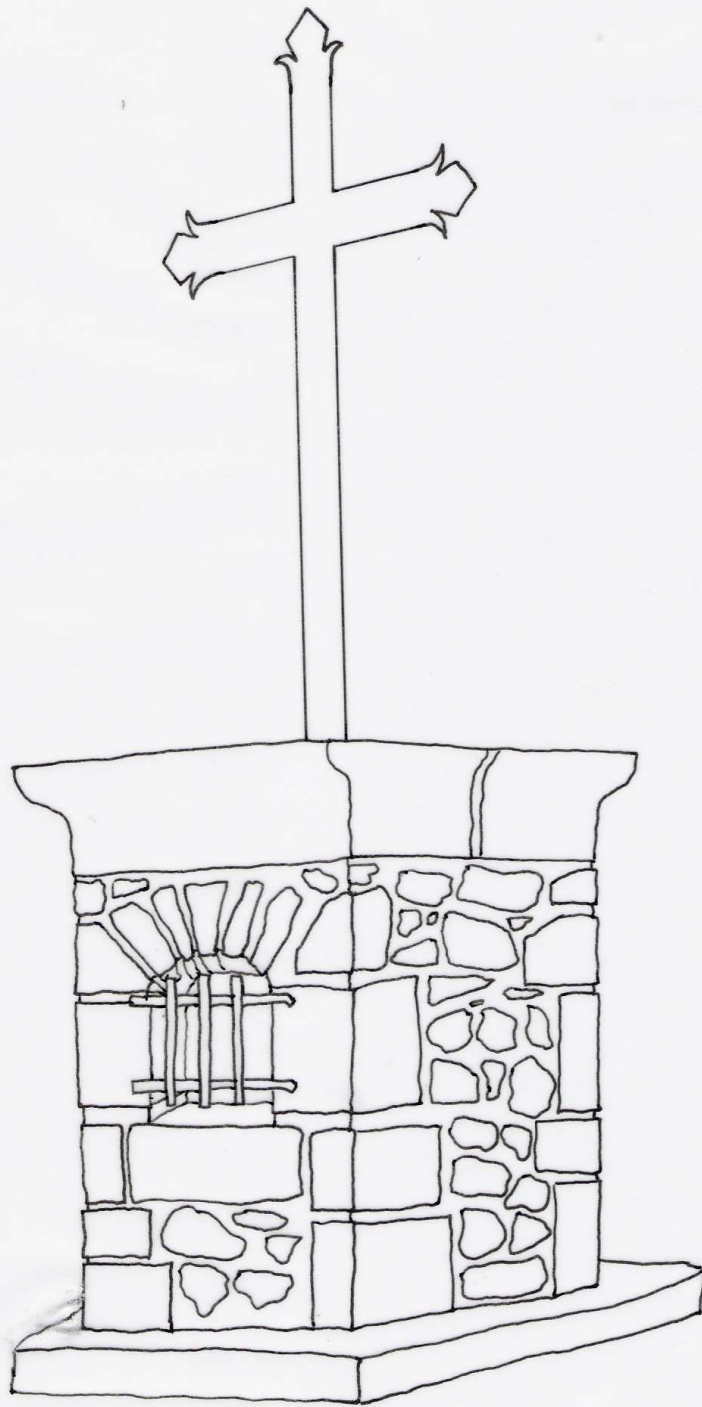
Perspective

Un socle en pierres maçonnées est enfoui presque complètement dans l'herbe.

Le soubassement est en pierres calcaires maçonnées assez régulières, les interstices ont été bouchés avec de petits morceaux de pierre irréguliers.

La table est faite de deux grosses dalles de pierres taillées à talon droit.

La croix est une croix plate en fer forgé peint en vert, dont les extrémités du croisillon et le sommet du fût se terminent par des emboûts fleurdelés stylisés.

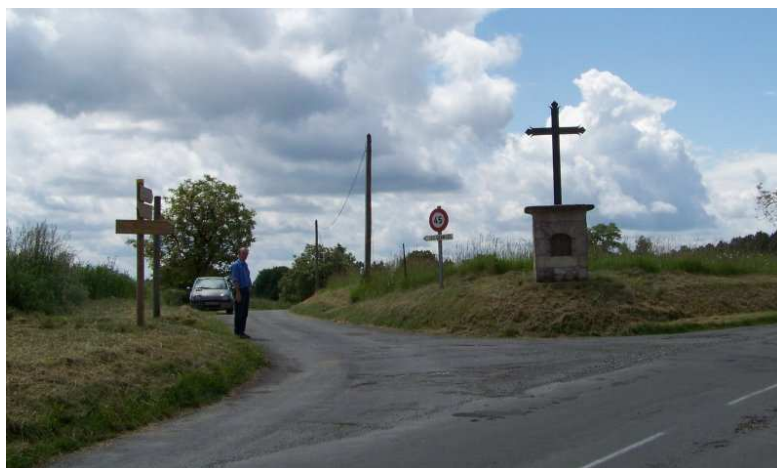
La croix est située sur un talus d'environ un mètre de haut au carrefour de deux routes : celle menant du bourg au château de Borie Petit et celle menant aux Granges.

Vue du carrefour

La croix étant située sur une parcelle privée, son avenir dépend du bon vouloir de ses propriétaires. Actuellement, le pré est clôturé et la clôture n'inclut pas la croix.

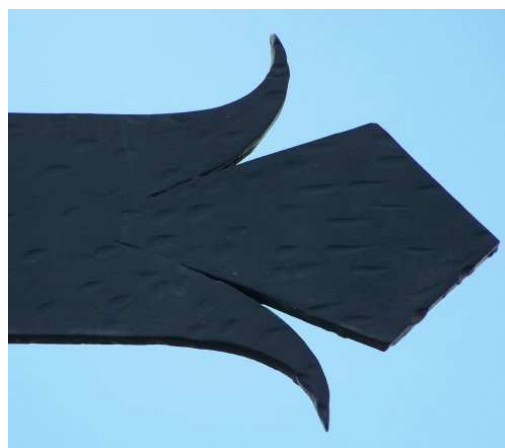
L'emboût du croisillon et du fût

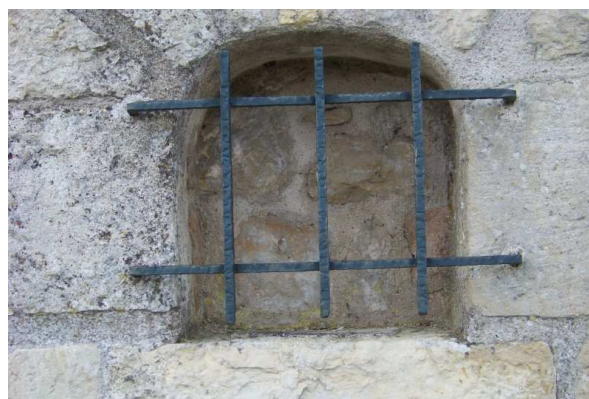
La niche de la façade avant

Les deux statuette avaient été fabriquées en Espagne, en pierre reconstituée. Très peu de temps après la construction, elles furent sorties de la niche par des jeunes (?) et jetées sur la route ce qui les brisa. La famille de Chasteigner récupéra ce qui restait de l'ange et la niche ne fut plus jamais garnie.

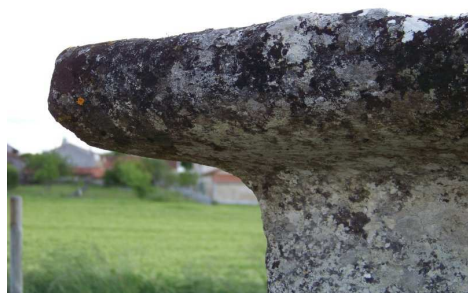
Détail de l'entablement

Le dé est couronné par un entablement constitué de deux blocs, taillés dans la pierre calcaire du pays, abandonnés dans le bourg depuis le siècle dernier. Selon toute vraisemblance, ces éléments d'un calvaire ancien (XVIIe ou XVIIIe siècle) sont les restes de la croix du cimetière qui entourait l'église et fut désaffecté en 1826-1827.
