Département de la Dordogne
DOSSIER D'INVENTAIRE
PETIT PATRIMOINE RURAL BÂTI DU PÉRIGORD

Canton : Savignac-les-Eglises
Commune : Coulaures
Lieu-dit : Bois Levé
Édifice : Cabane
DOSSIER n°

DESCRIPTIF GRAPHIQUE

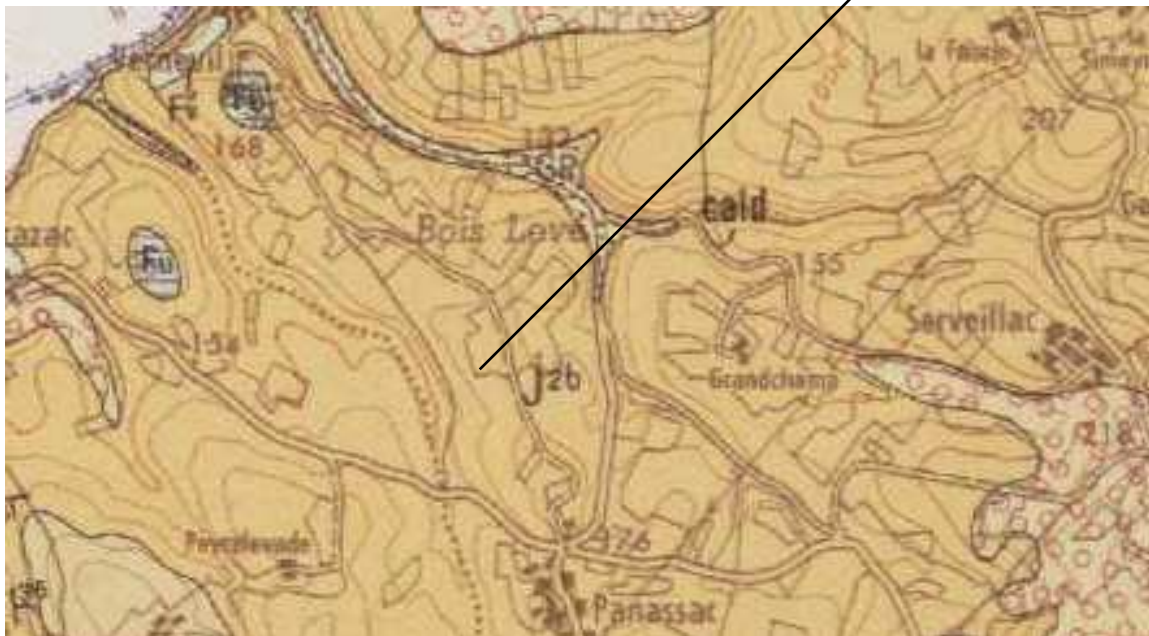
Carte géologique (B.R.G.M.) n° 759 dite Périgueux Est
Echelle : 1/32000

Nature du sol et environnement : Plateau karstique où la roche émerge à la surface de la terre en maints et maints endroits.

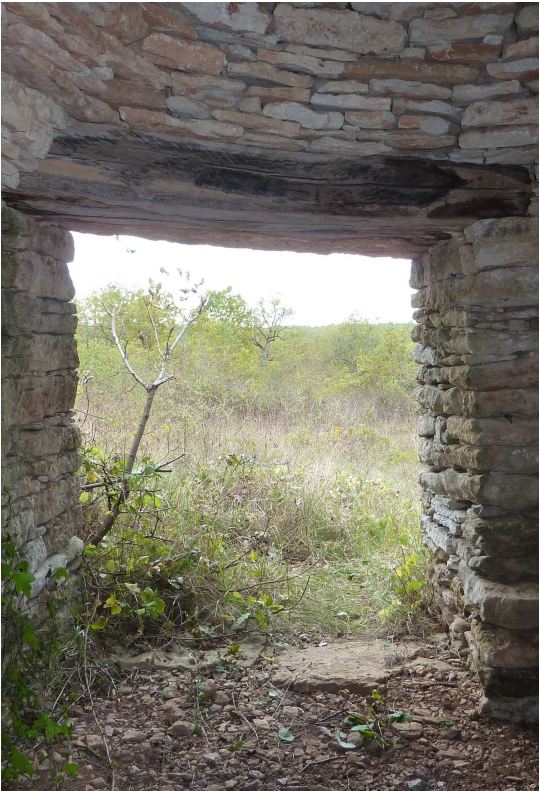
Linteaux intérieurs

On accède à l'intérieur de cette cabane par une ouverture de 1,50 m de large sur 1,70 m de haut, sous un linteau extérieur constitué d'une seule pierre. Quatre linteaux en bois cintré assurent le maintien intérieur de cette ouverture.

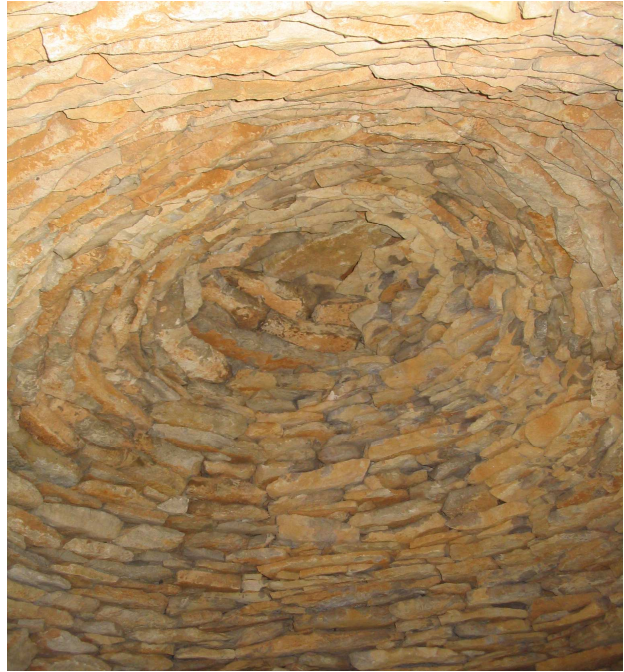
Voûte

Ses murs d'un mètre d'épaisseur s'élèvent à 1,70 m. Ils présentent des parements bien appareillés. Ils sont surmontés d'une voûte montée en encorbellement, selon la technique du tas de charge. Cette voûte est recouverte de lauzes. Elle est fermée par une pierre circulaire en pierre surmontée d'un épi également en pierre.

Cette cabane est en parfait état de conservation. Des déprédations l'avaient privée de la pierre sommitale et de l'épi. Monsieur et Madame Granier, propriétaires, ont réparé cet acte de vandalisme et procédé à l'enlèvement du tas de pierrailles touchant la cabane qui avait permis d'accéder facilement au sommet de l'édifice.

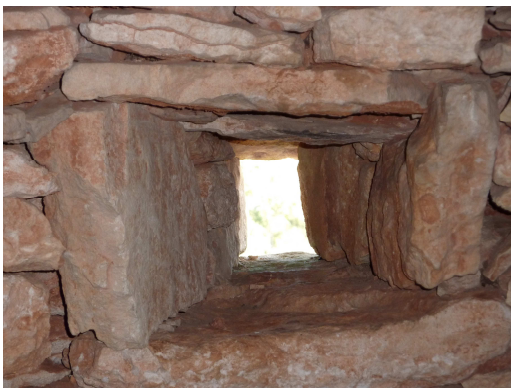
Meurtrière

Cette cabane est éclairée par trois ouvertures en forme de meurtrières.

Les meurtrières qui équipent cette cabane incitent à penser qu'elle a également pu servir de repère de chasse : les perdreaux attirés par des appeaux ou simplement par les raisins dont ils sont friands se faisaient surprendre par les chasseurs à l'affût à l'intérieur .

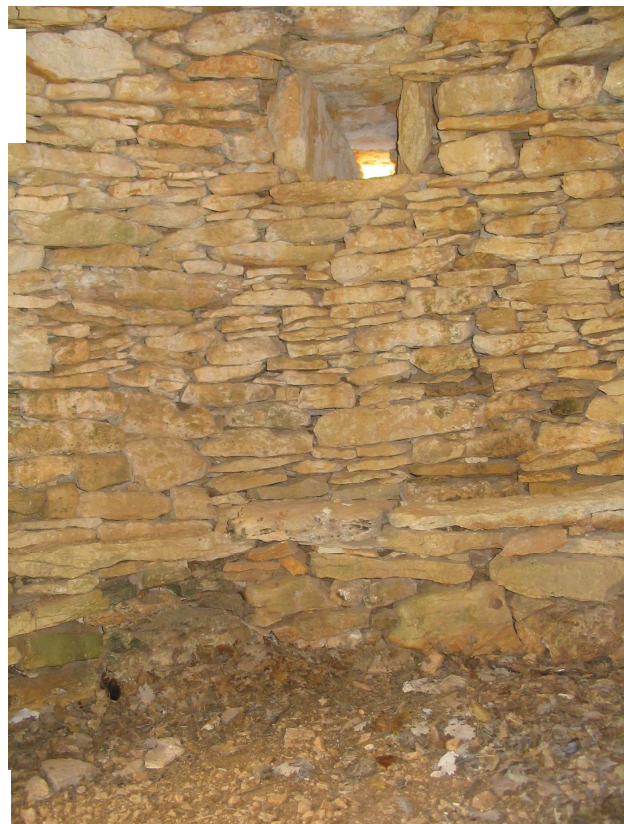
Banquette en pierres

Une banquette circulaire en pierres en habille l'intérieur.
