Département de la Dordogne
DOSSIER D'INVENTAIRE
PETIT PATRIMOINE RURAL BÂTI DU PÉRIGORD

Arrondissement : Périgueux
Canton : Périgueux est
Commune : Champcevinel
Lieu-dit : Majoulet
Édifice : Puits
DOSSIER n°

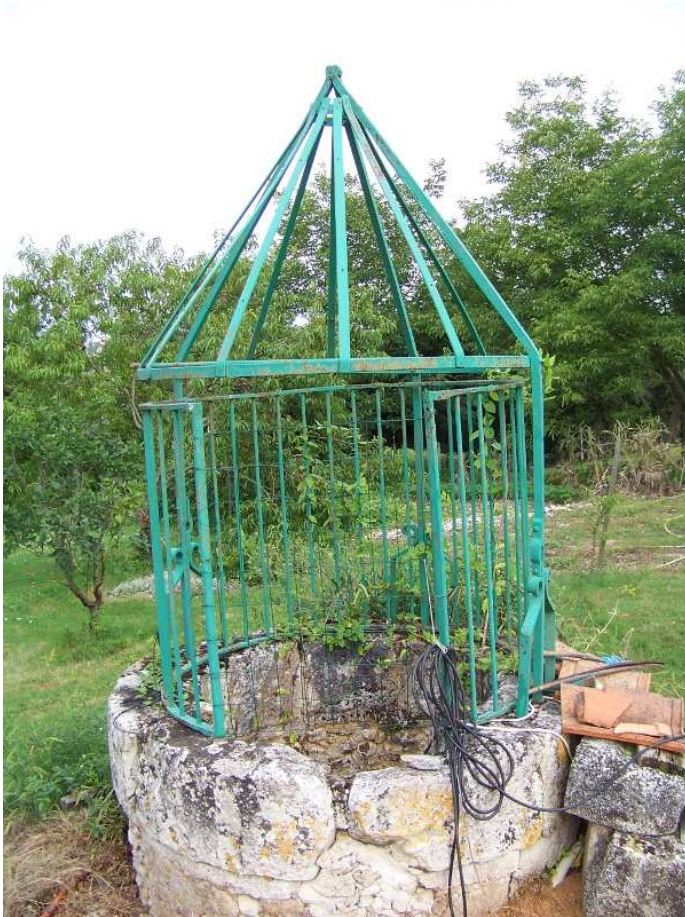
Vue de face

Il est constitué de pierres calcaires du pays maçonnées et enduites. L'enduit est effrité par endroits. La margelle est faite de sept grosses pierres taillées.

Au-dessus de la margelle s'élève une grande « cage » en fer forgé ouverte sur le devant. Cet espace a été fermé d'un fin grillage pour éviter les accidents. Autrefois le toit de cette cage était recouvert de plaques de zinc mais elles s'étaient abîmées et elles ont été enlevées dans les années 1980.

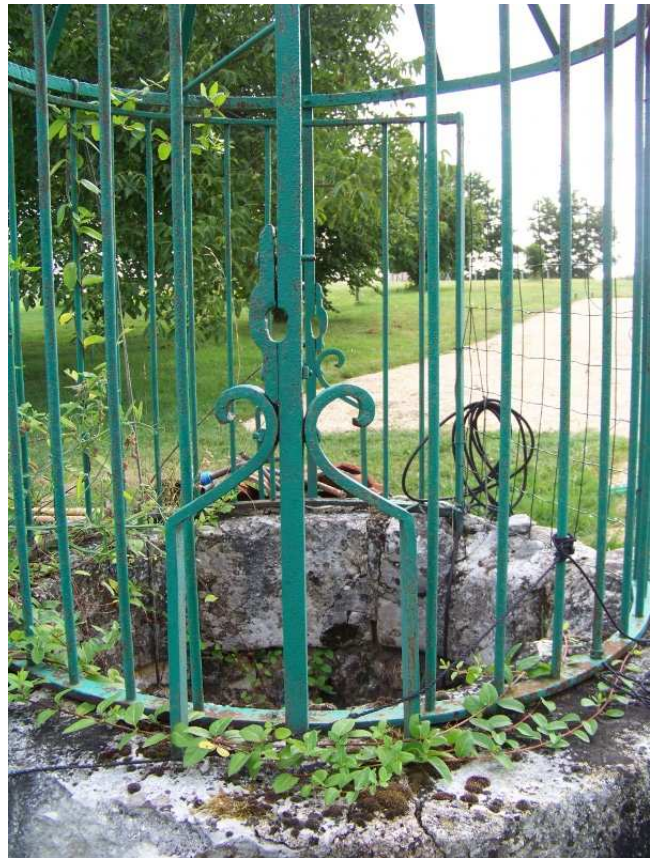
On voit encore de chaque côté de la cage les trous dans lesquels était fixé le treuil servant à remonter les seaux d'eau. Cassé, ce treuil se trouve maintenant au fonds du puits.

Endroit où était fixé le treuil

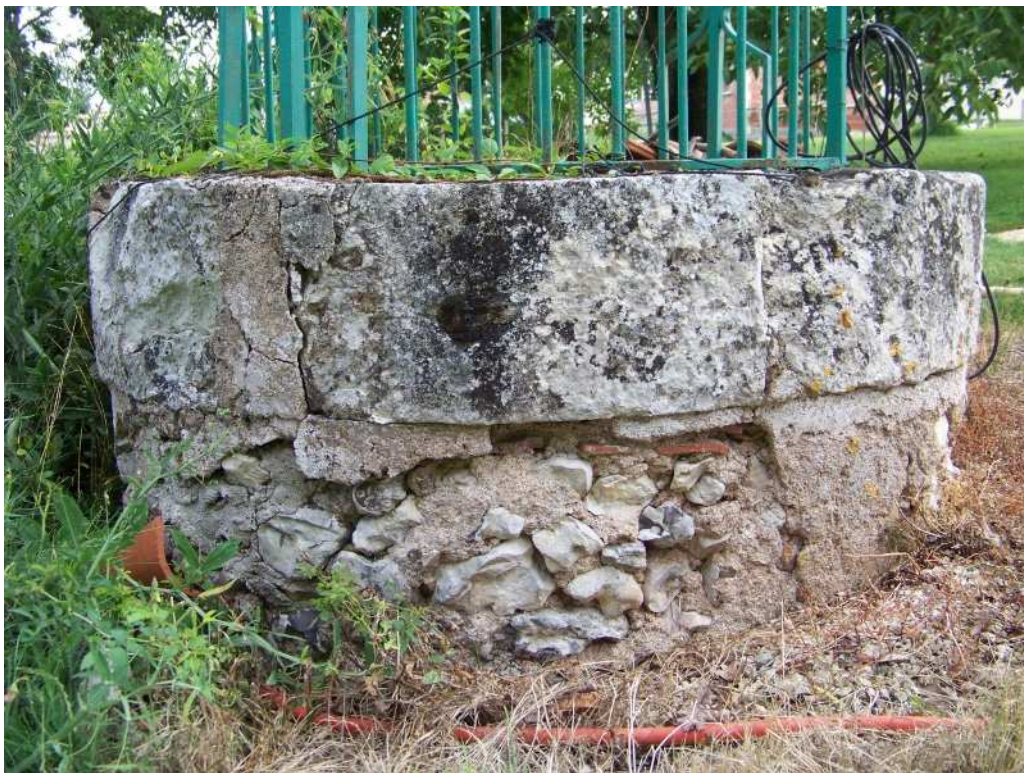
Détail de la margelle et du corps du puits

Le puits a été entretenu, la « cage » refaite si l'on compare avec des photos prises vers 1996. Toutefois une partie de l'enduit de la partie basse a disparu et les pierres ont tendance à s'écrouler.
