Département de la Dordogne
DOSSIER D'INVENTAIRE
PETIT PATRIMOINE RURAL BÂTI DU PÉRIGORD

Arrondissement : Périgueux
Canton : Périgueux est
Commune : Champcevinel
Lieu-dit : Les Granges
Édifice : Four à pain
DOSSIER n°

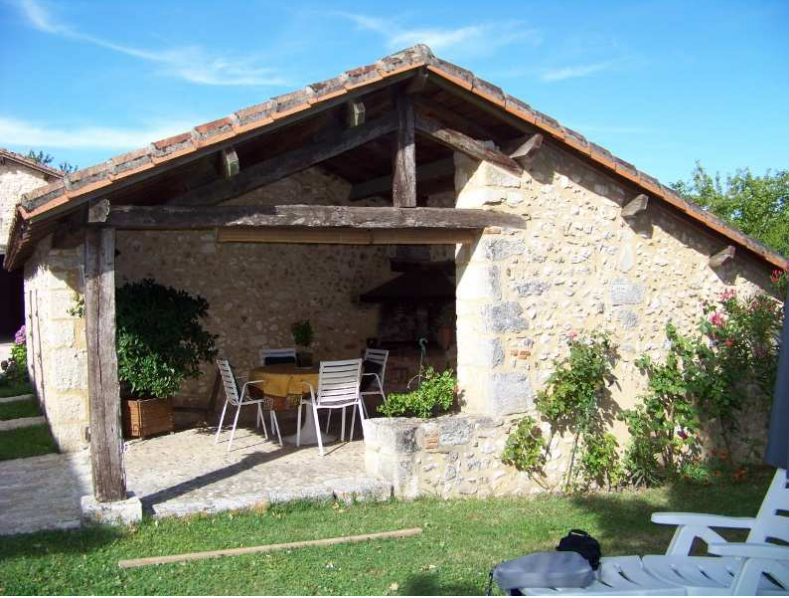
Ce four à pain est installé dans une ancienne bergerie, en partie fermée de murs et couverte d'un toit. On ne voit pas le four de l'extérieur.

Vue de côté

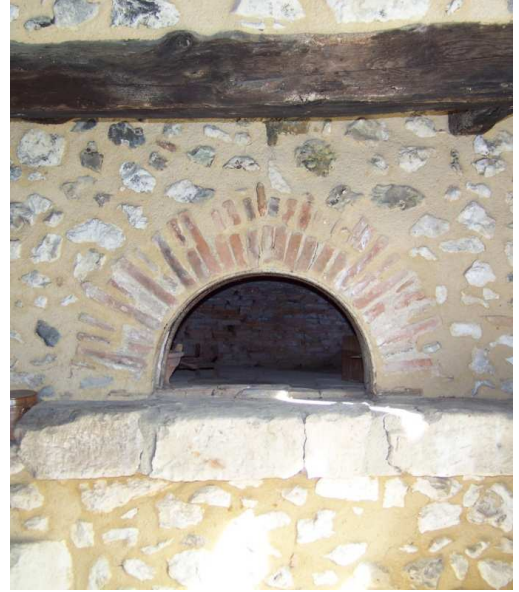
L'entrée du four, dépourvue de porte, se situe à environ un mètre du sol. L'arche en brique est soutenue par deux grosses barres de fer plates, reliées entre elles à trois endroits par une autre barre plate.

L'entrée du four

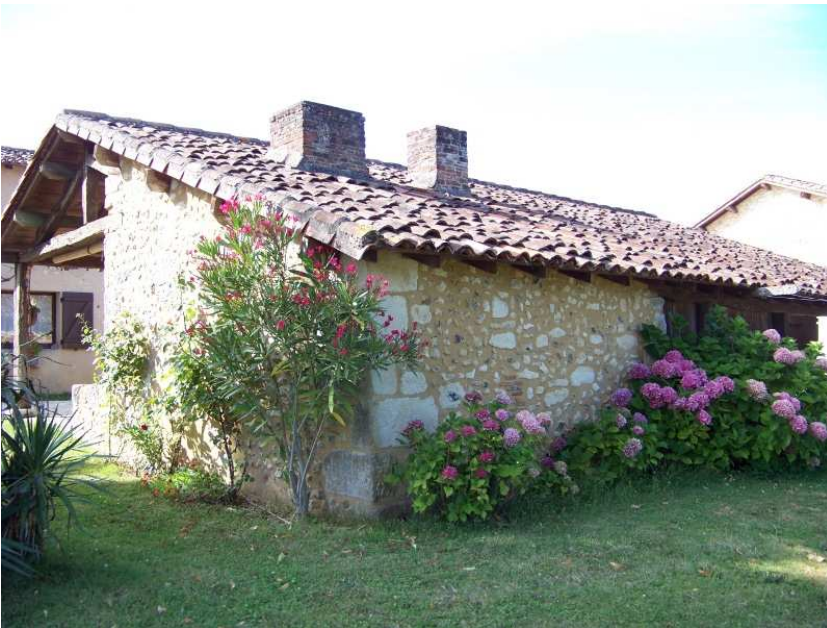
Vue arrière

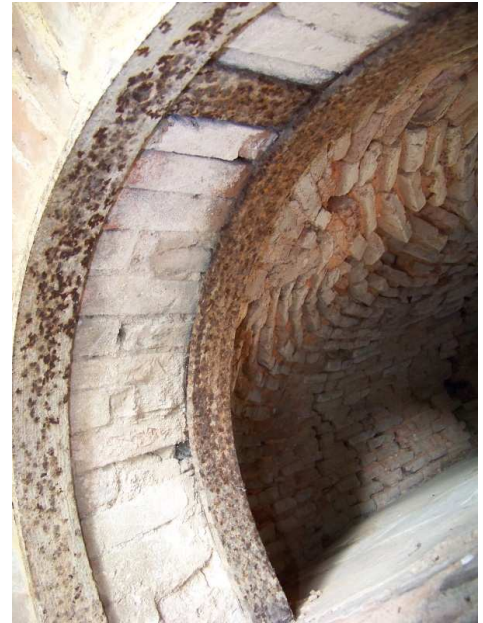
Vue des barres de soutien

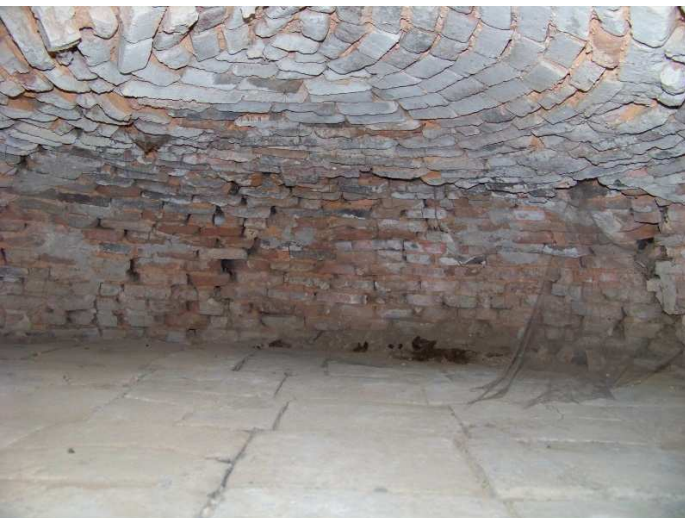
Le four n'est pas tout à fait circulaire ; sa sole est constituée de briques carrées plates, en bon état, et la voûte de briques parallélépipédiques scellées par du mortier, formant un joli arrondi au plafond. Mais le mortier a disparu à certains endroits et l'ensemble paraît un peu instable.

L'intérieur du four

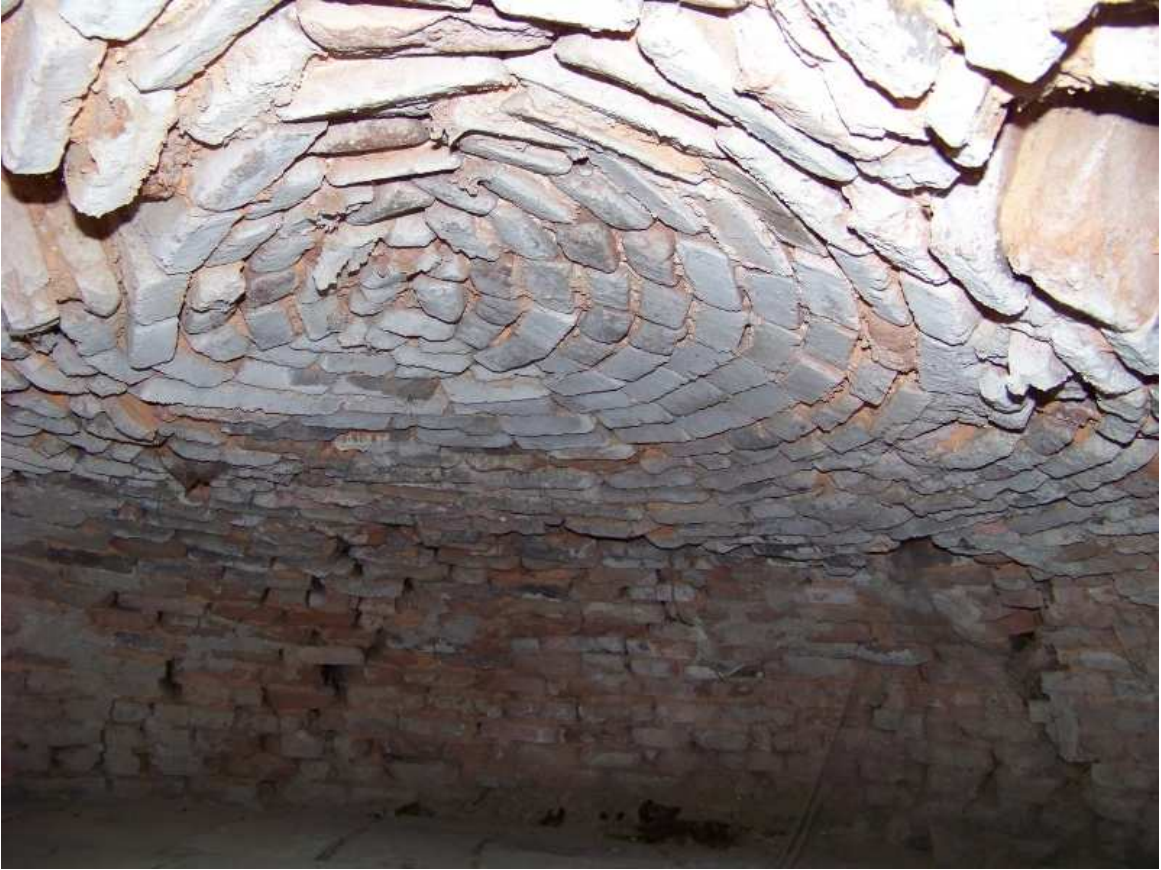
La voûte du four

Le four à pain a été très bien restauré par les propriétaires actuels. Ils ont en projet (à moyen terme) de défaire le toit pour pouvoir réparer la voûte du four de manière à ce qu'il puisse à nouveau servir.

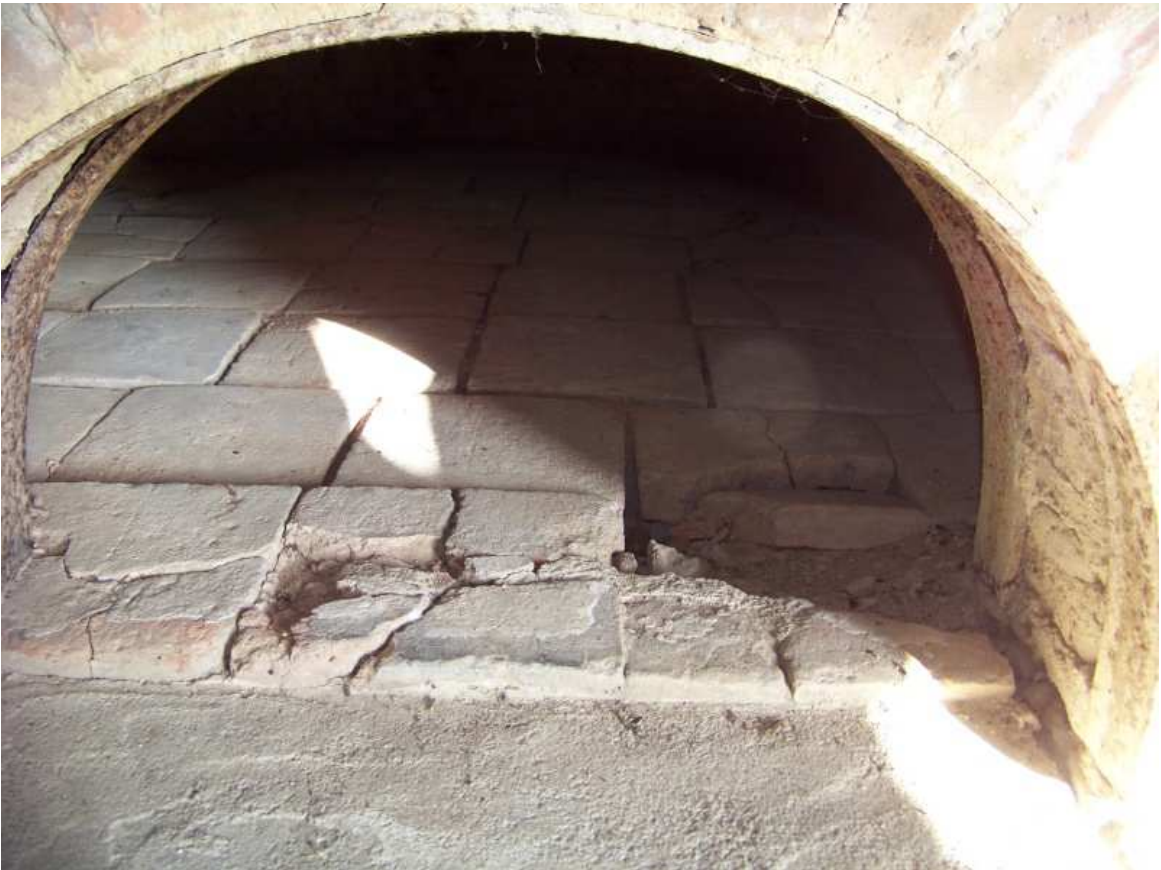
Au devant de l'entrée du four se trouve une tablette formée de grosses pierres calcaires qui fait toute la longueur du mur.

Au dessus il y a une grande hotte en pierres maçonnées comme les murs du bâtiment.

L'entrée du four

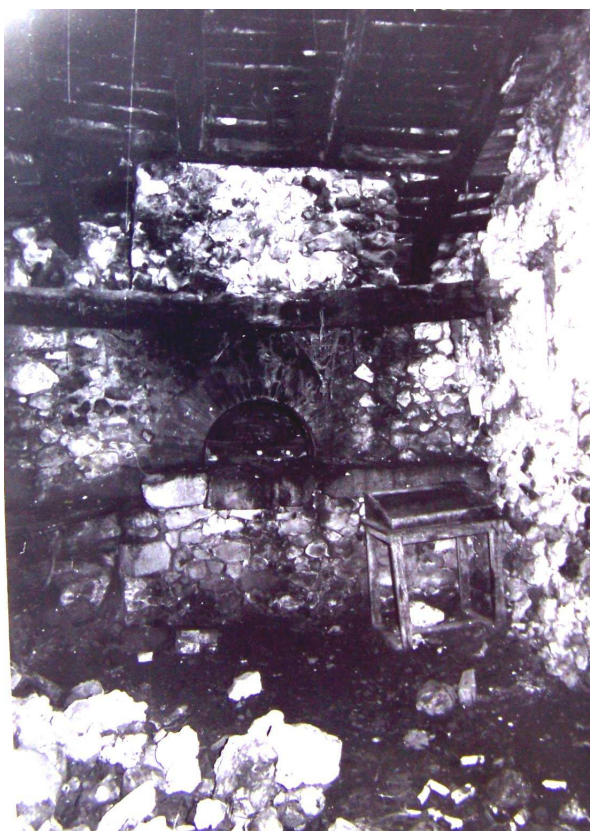
La famille de Chasteigner a vendu la ferme à Monsieur et Madame Rabier en 1981 : elle était alors en très mauvais état, des arbres poussaient à l'intérieur de certaines dépendances, notamment dans le four à pain ...

Le four était alors dans un local complètement fermé, dont le mur intérieur, séparant la partie four de la partie bergerie, était en grande partie à terre, de même que la tablette de pierre située devant l'entrée du four. La photo ci-contre donne une assez bonne idée de l'état dans lequel était le bâtiment.
