Département de la Dordogne
DOSSIER D'INVENTAIRE
PETIT PATRIMOINE RURAL BÂTI DU PÉRIGORD

Arrondissement : Périgueux
Canton : Périgueux Est
Commune : Château l'Evêque
Lieu-dit : Le Godet
Édifice : Croix
DOSSIER n°

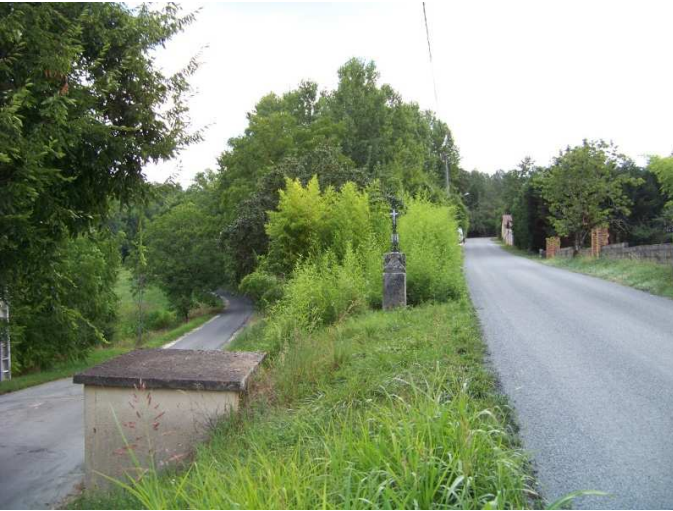
La croix est située dans le village du Godet, dans le talus situé entre la route qui rejoint la route de Périgueux à Agonac, au bas du château de Borie-Petit, et celle qui rejoint la même route à hauteur du Lyonnet.

La végétation du talus à proximité de la croix se compose essentiellement de bambous qui, régulièrement, envahissent la croix et la cachent.

Situation générale (face ouest nord-ouest)

En ce qui concerne cette croix, il faudra seulement veiller à « canaliser » les bambous qui l'entourent pour éviter qu'elle ne succombe à nouveau.

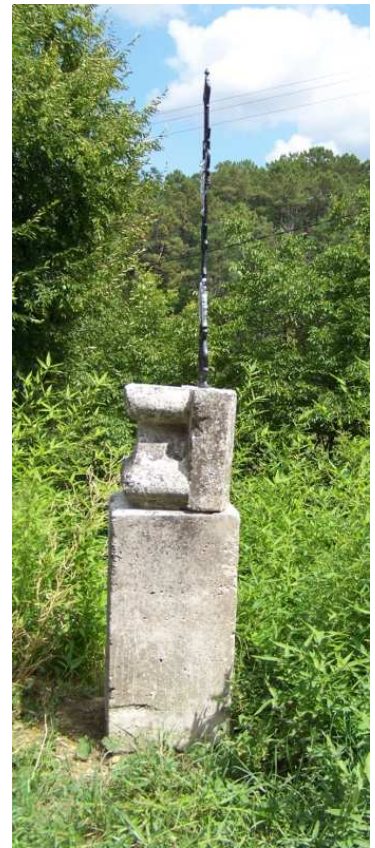
A droite, vue de profil (face sud sud-ouest)

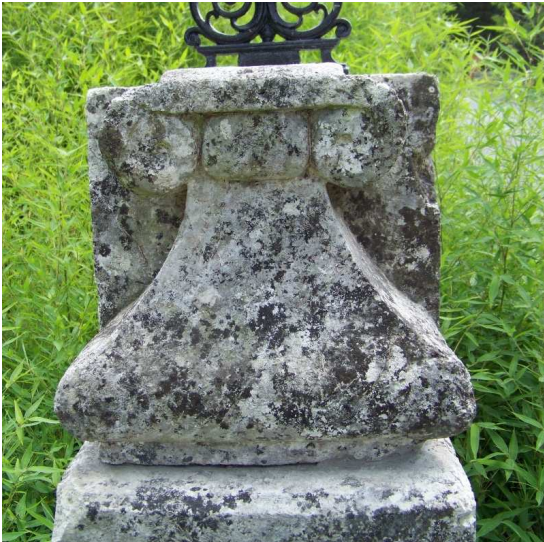
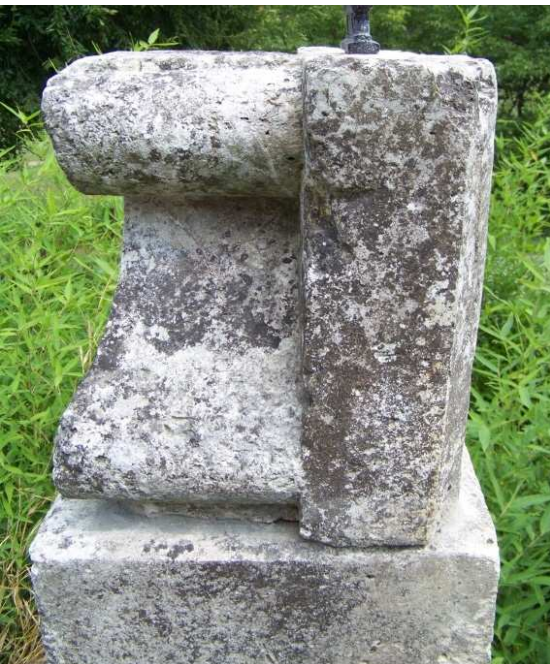
La colonne se compose d'une grande pierre taillée en calcaire du pays, rectangulaire, aux rebords supérieurs en biseau, sur laquelle a été posée une autre pierre taillée et très travaillée : le fond est une plaque rectangulaire dressée, d'une épaisseur d'environ 15 cm, mais le devant, qui repose sur un filet, a été taillé en doucine très allongée ; le plateau supérieur se termine par deux volutes encadrant un boudin central perpendiculaire à la colonne. Toute cette partie est faite dans une seule pierre.

La pierre supérieure de la colonne vue de face et vue de profil (ci-dessous à gauche)

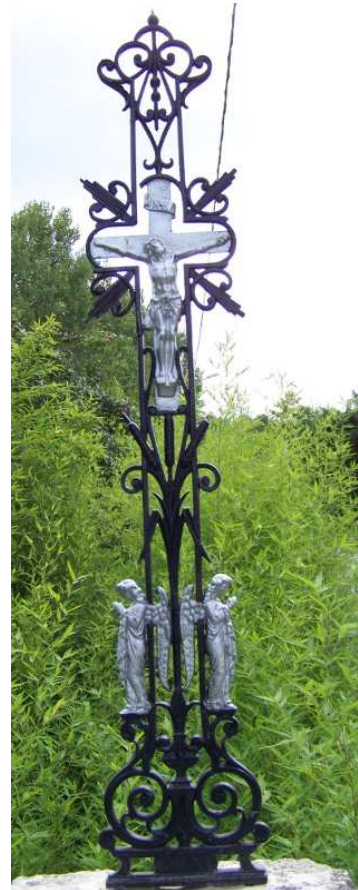
La croix

Au-dessus s'élève la croix latine en fer peinte en gris, supportant le Christ et son titulus, insérée dans un décor de fer forgé noir, très travaillé.

A la base de la croix figurent deux angelots, également peints en gris, qui se tournent le dos.

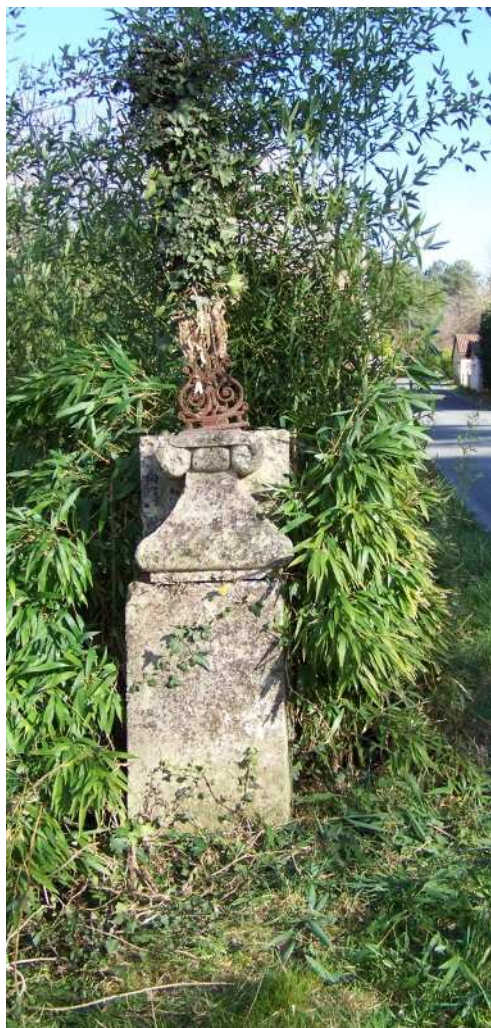
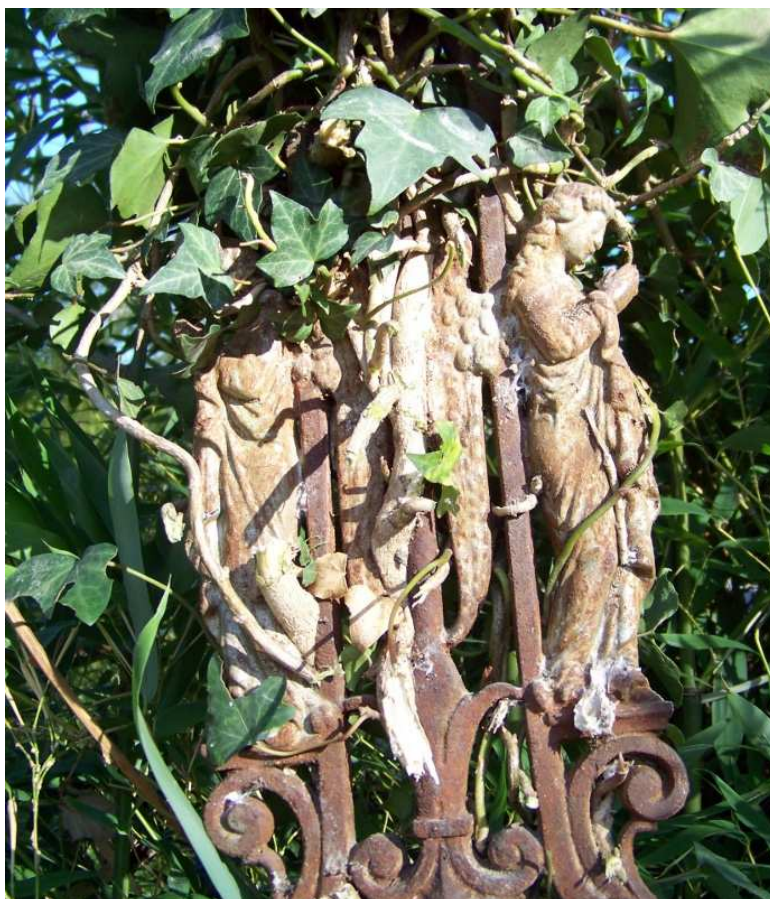
La croix, avant restauration par la commune

Cette croix était envahie par la végétation, toute rouillée, et le croisillon était cassé. Il a suffi de le signaler au maire de la commune pour que celui-ci en fasse immédiatement entreprendre la restauration, avec le résultat que l'on peut admirer sur les photos. Il faut féliciter la municipalité pour sa politique de conservation du petit patrimoine.
