Département de la Dordogne
DOSSIER D'INVENTAIRE
PETIT PATRIMOINE RURAL BÂTI DU PÉRIGORD

Arrondissement : Périgueux
Canton : Périgueux Est
Commune : Château l'Evêque
Lieu-dit : Chamarat
Édifice : Croix de carrefour
DOSSIER n°

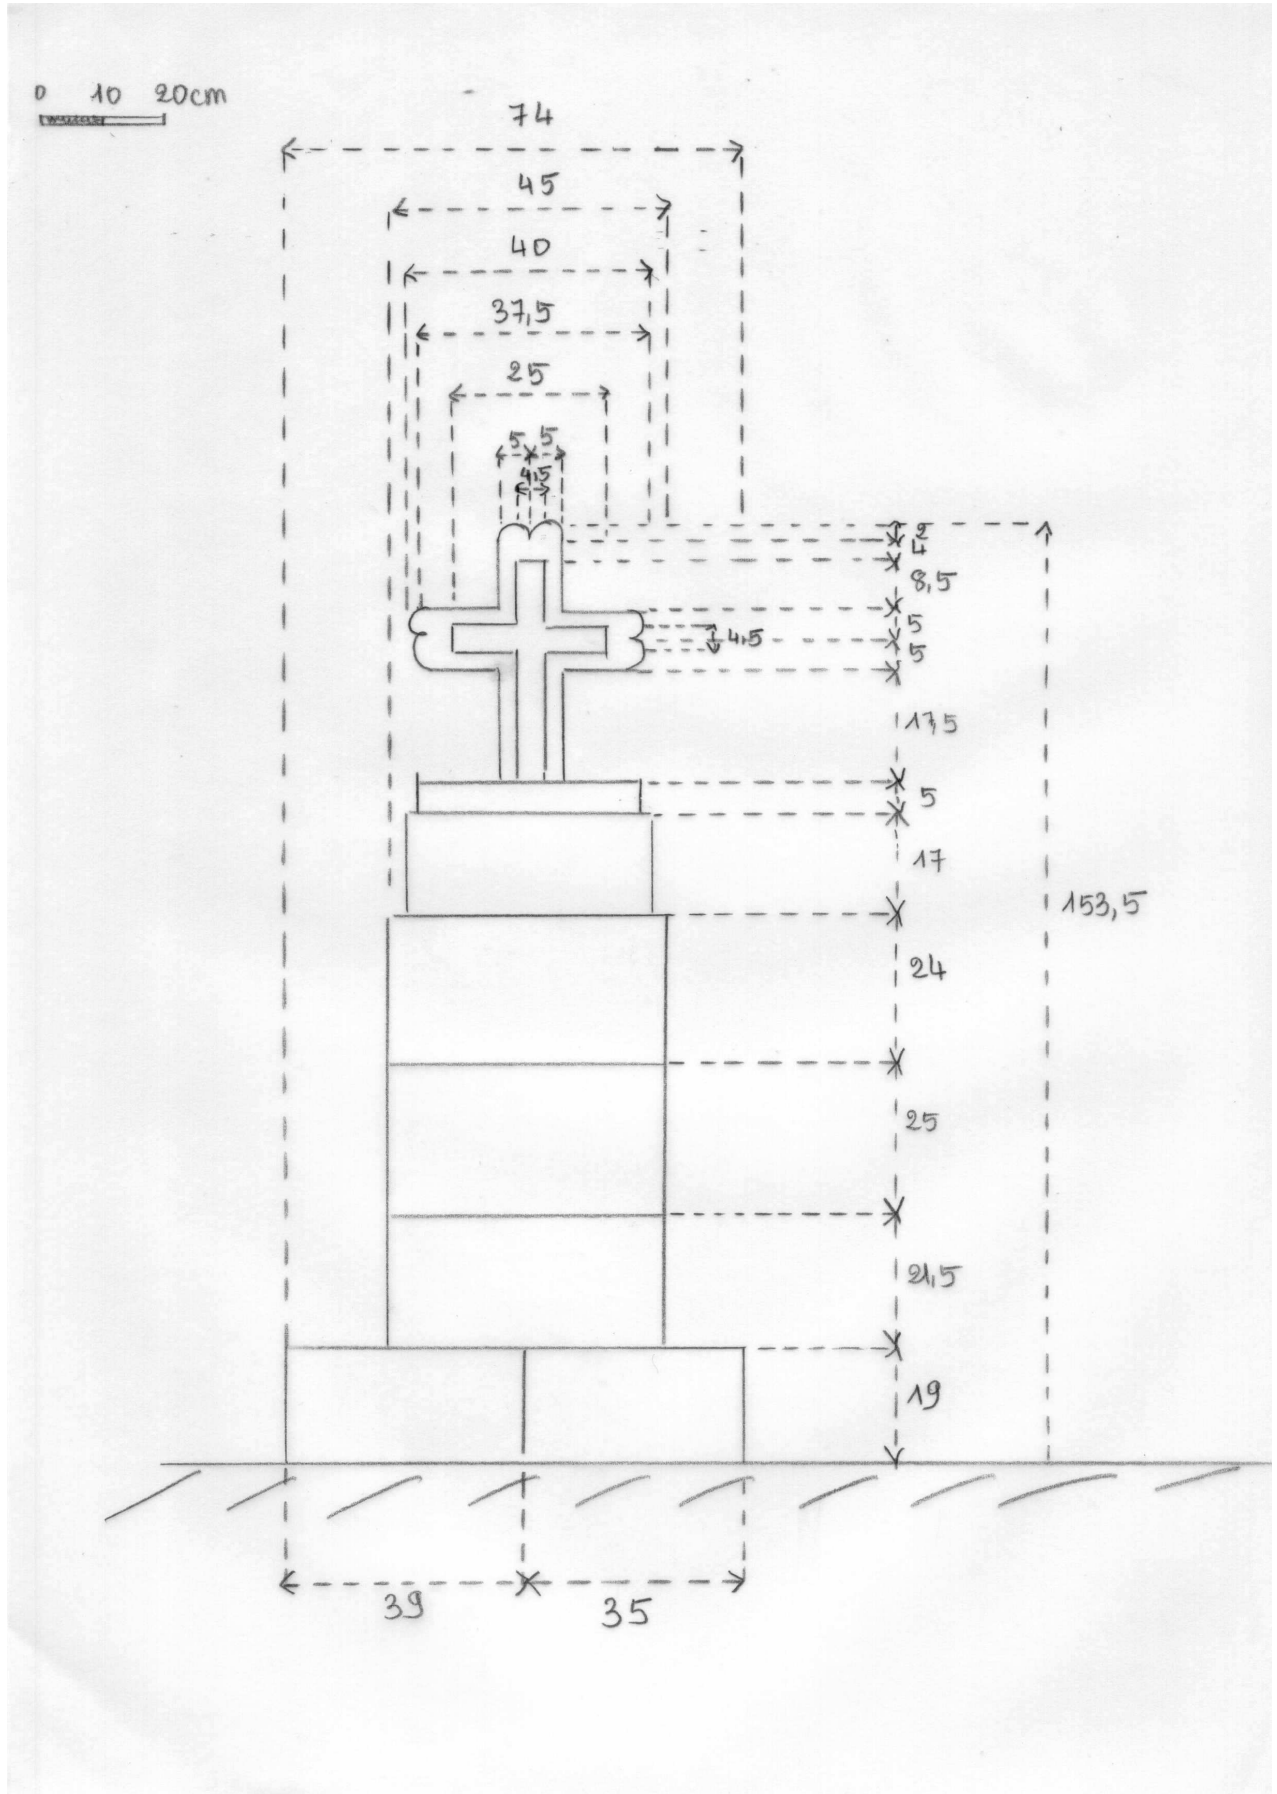
Elévation

C'est une croix toute simple qui repose sur un socle composé de 4 grosses pierres en calcaire du pays, de taille irrégulière et abîmées par le temps.

La colonne est formée par 4 simples blocs de pierre (parallélépipèdes rectangles) superposés. Ils ne sont pas jointoyés et certains ne sont plus alignés.

La croix elle-même, en pierre également, repose sur un dé qui devait, à l'origine, être en pierre, mais qui est maintenant en béton.

C'est une croix latine taillée en relief sur un support plus large dont les embouts (du fût et des croisillons) sont terminés par deux boudins égaux.

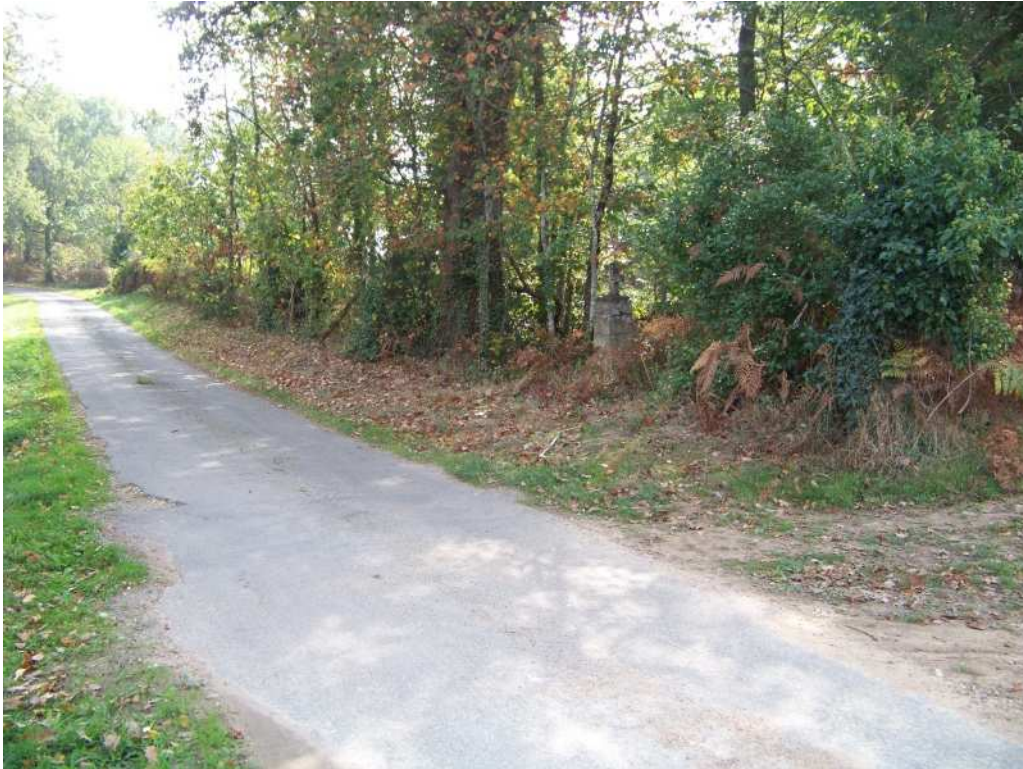
Situation générale

La croix de Chamarat est située dans un petit bosquet bordant la route d'accès au hameau, au croisement de cette route avec deux chemins de terre.

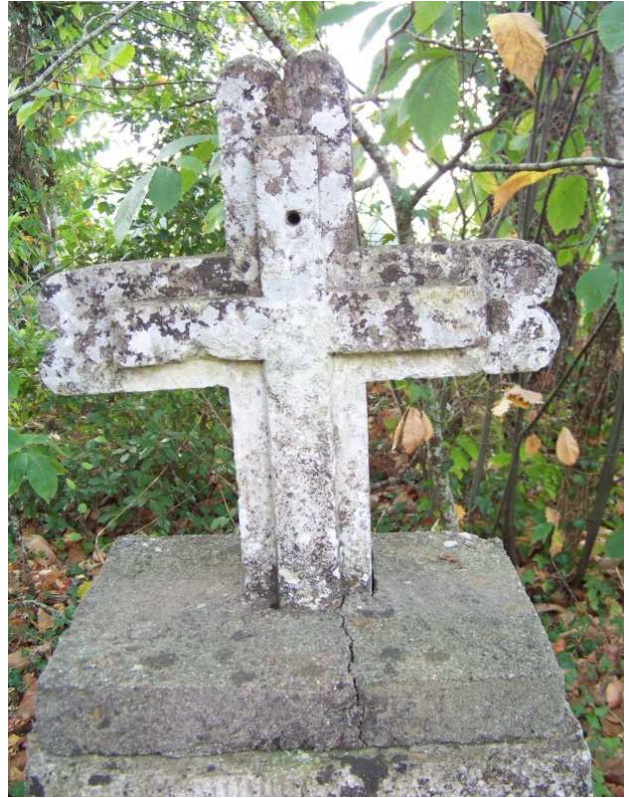
Il n'y a pas de titulus, ni de décoration.

Détail de la croix, de face et de profil

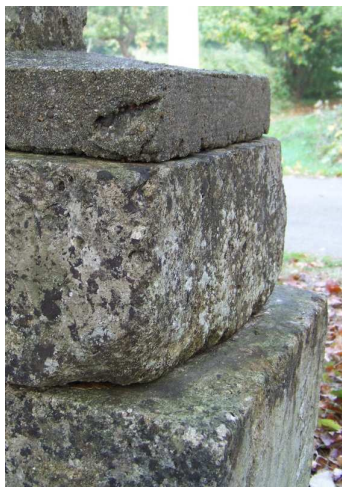
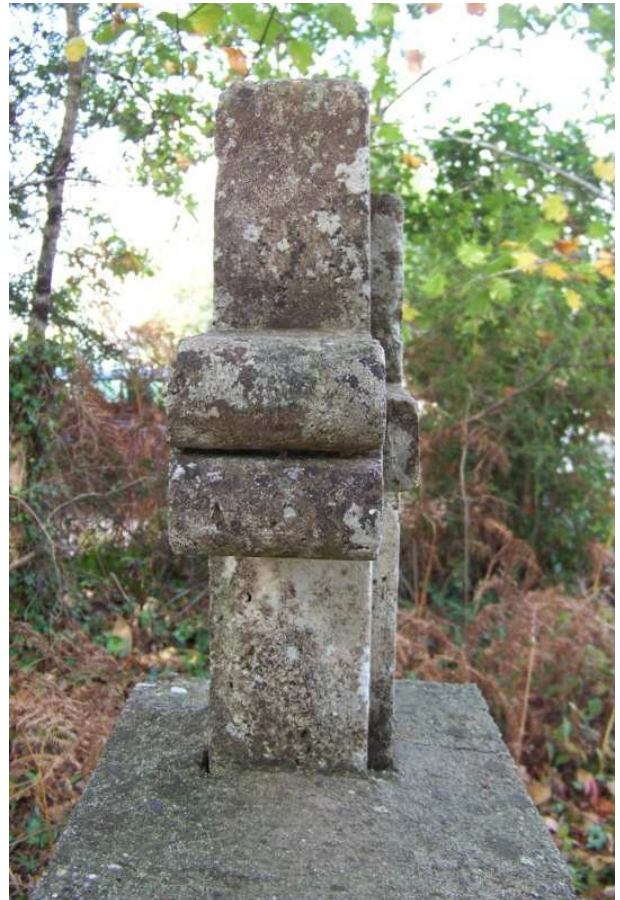
Détails des pierres

Croix en mauvais état : les pierres sont en partie déplacées, certaines sont ébréchées et le dé sous la croix a été refait en béton.
