Département de la Dordogne  
**DOSSIER D'INVENTAIRE**  
PETIT PATRIMOINE RURAL BÂTI DU PÉRIGORD

**Arrondissement : Nontron**  
**Canton : Nontron**  
**Commune : Teyjat**  
**Lieu-dit : Cimetière**  
**Édifice : Croix**  
**DOSSIER n°**

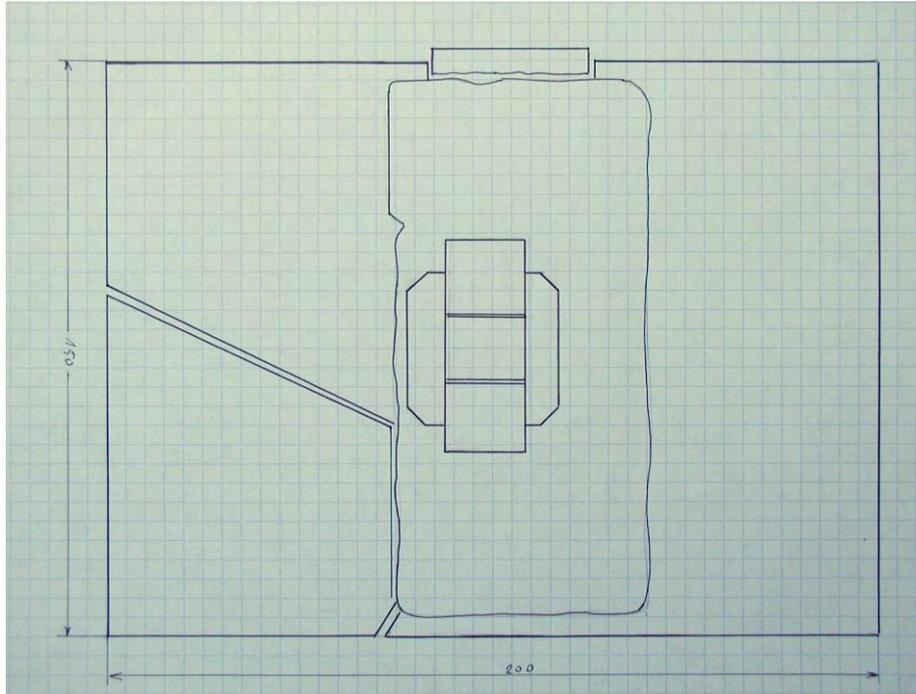
plan

La croix est composée de deux monolithes de calcaire dur, le premier formant le socle, a une forme approximative de parallépipède de longueur 137 cm, de largeur 65 cm et de hauteur 55 cm.

L'empreinte du pied de la croix a été légèrement creusée dans le socle pour assurer son bon positionnement.

Le socle présente sur la face arrière un décrochement que rien ne justifie, ce qui peut faire penser à un réemploi.

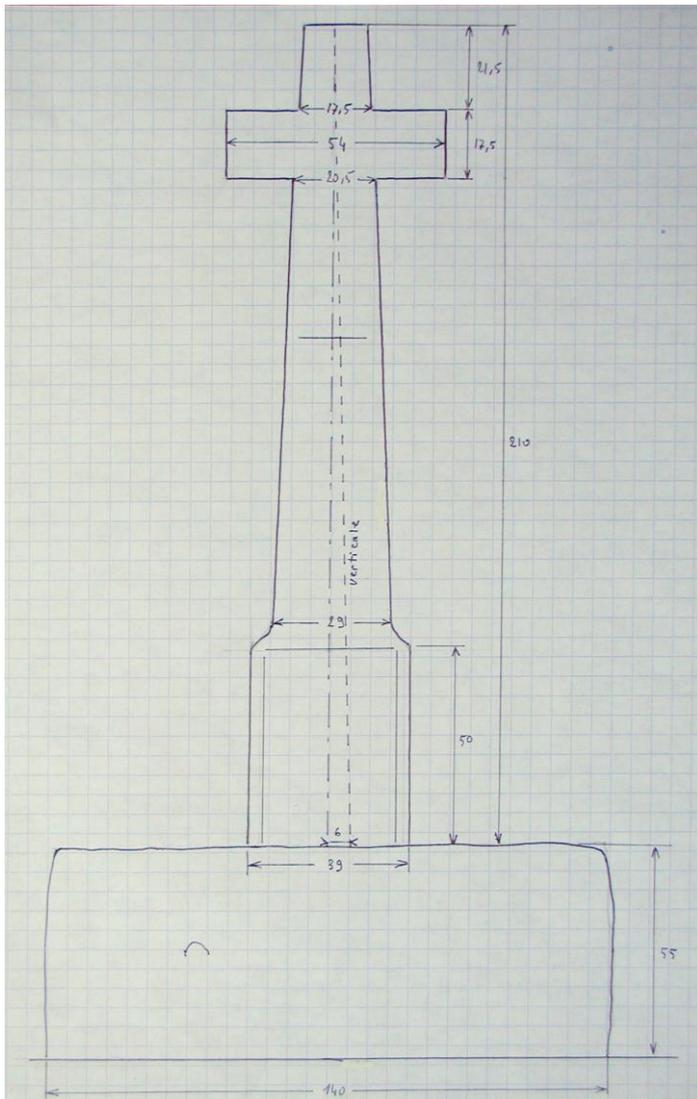
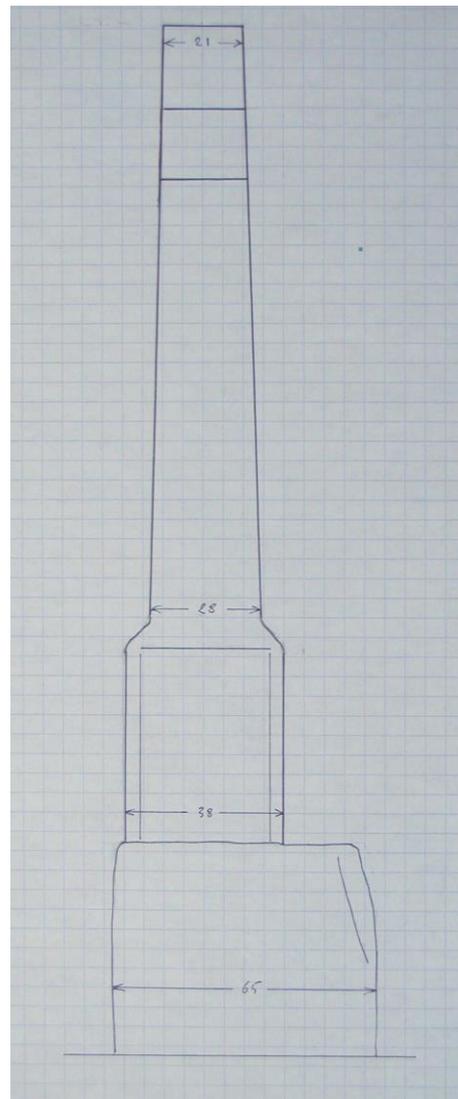
vues face et profil

Le second monolithe – la croix proprement dite – a une hauteur de 210 cm; sa base dont les arêtes verticales sont chanfreinées est presque carrée (39 x 38 cm). Il porte à une hauteur de 130 cm une discrète trace de réparation.

La croix est de proportions harmonieuses, plus large à la base qu'au sommet.

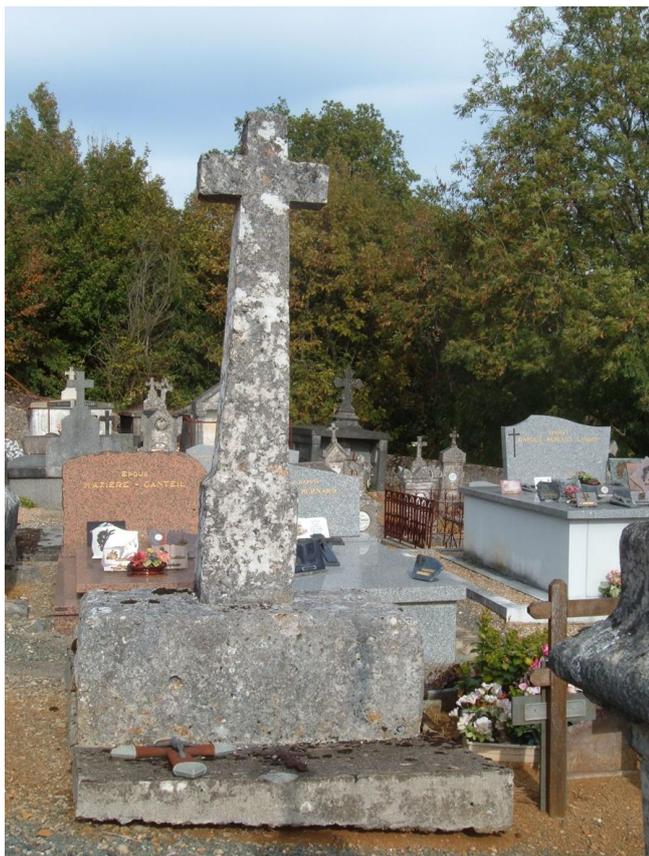
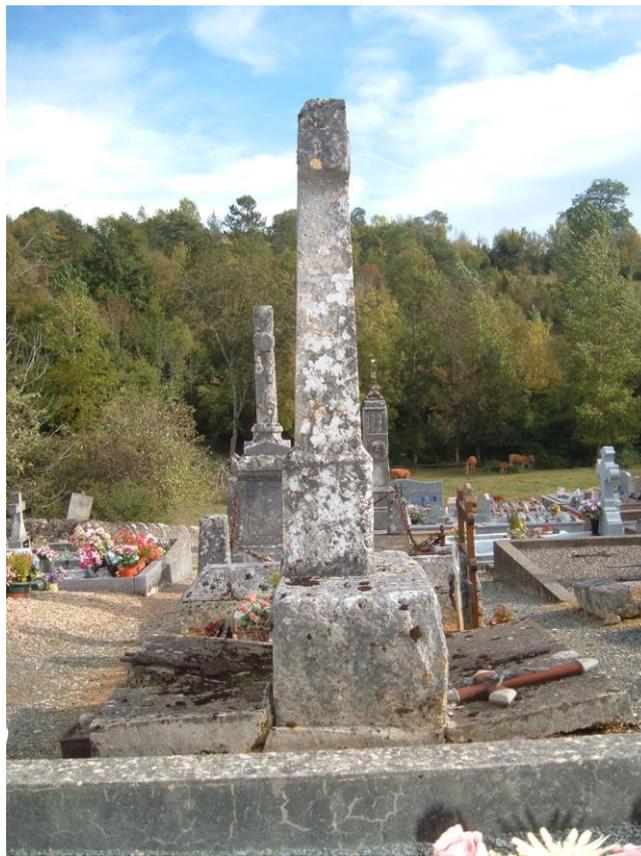
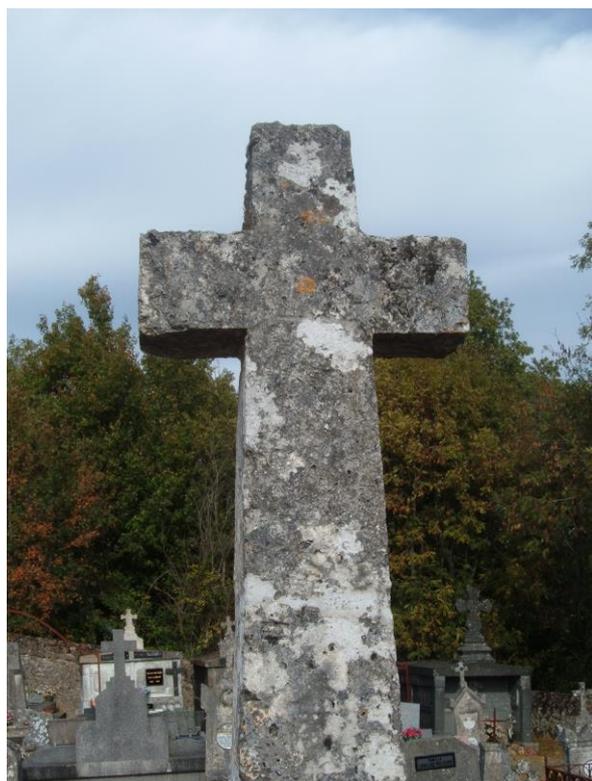
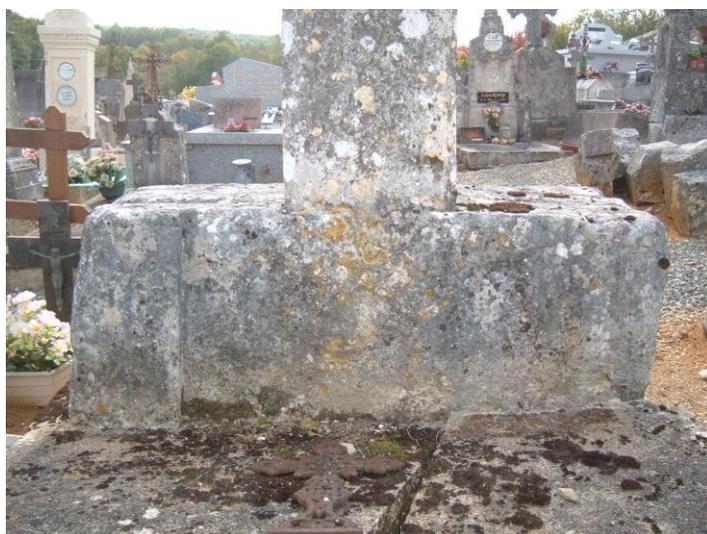
## DESCRIPTIF PHOTOGRAPHIQUE

L'ensemble repose sur une dalle de ciment de dimensions 2m x 1,50m dont l'épaisseur varie de 12 à 25 cm, compensant ainsi la pente du terrain. Cette dalle, qui n'est pas armée, s'est brisée en plusieurs endroits sous la masse de l'édifice qui peut être estimée à environ une tonne et demi. Ceci explique le léger dévers qui affecte la croix, sans que celui-ci ne compromette pour le moment son équilibre.

Mesuré au fil à plomb au pied de la croix, l'axe de symétrie de la croix est décalé de 6 cm par rapport à la verticale.

Aucune inscription ni ornementation n'est décelable, ni sur la dalle, ni sur le socle, ni sur la croix.

Les brisures de la dalle qui supporte l'édifice sont anciennes et paraissent stabilisées. La stabilité de la croix ne semble donc pas menacée à court terme.

Néanmoins, cette croix élégante serait beaucoup mieux mise en valeur si elle retrouvait son emplacement d'origine.
