Département de la Dordogne
DOSSIER D'INVENTAIRE
PETIT PATRIMOINE RURAL BÂTI DU PÉRIGORD

Arrondissement : Périgueux
Canton : Thenon
Commune : Gabillou
Lieu-dit : Vaudres
Édifice : Petite cabane n° 3
DOSSIER n°

DESCRIPTIF GRAPHIQUE

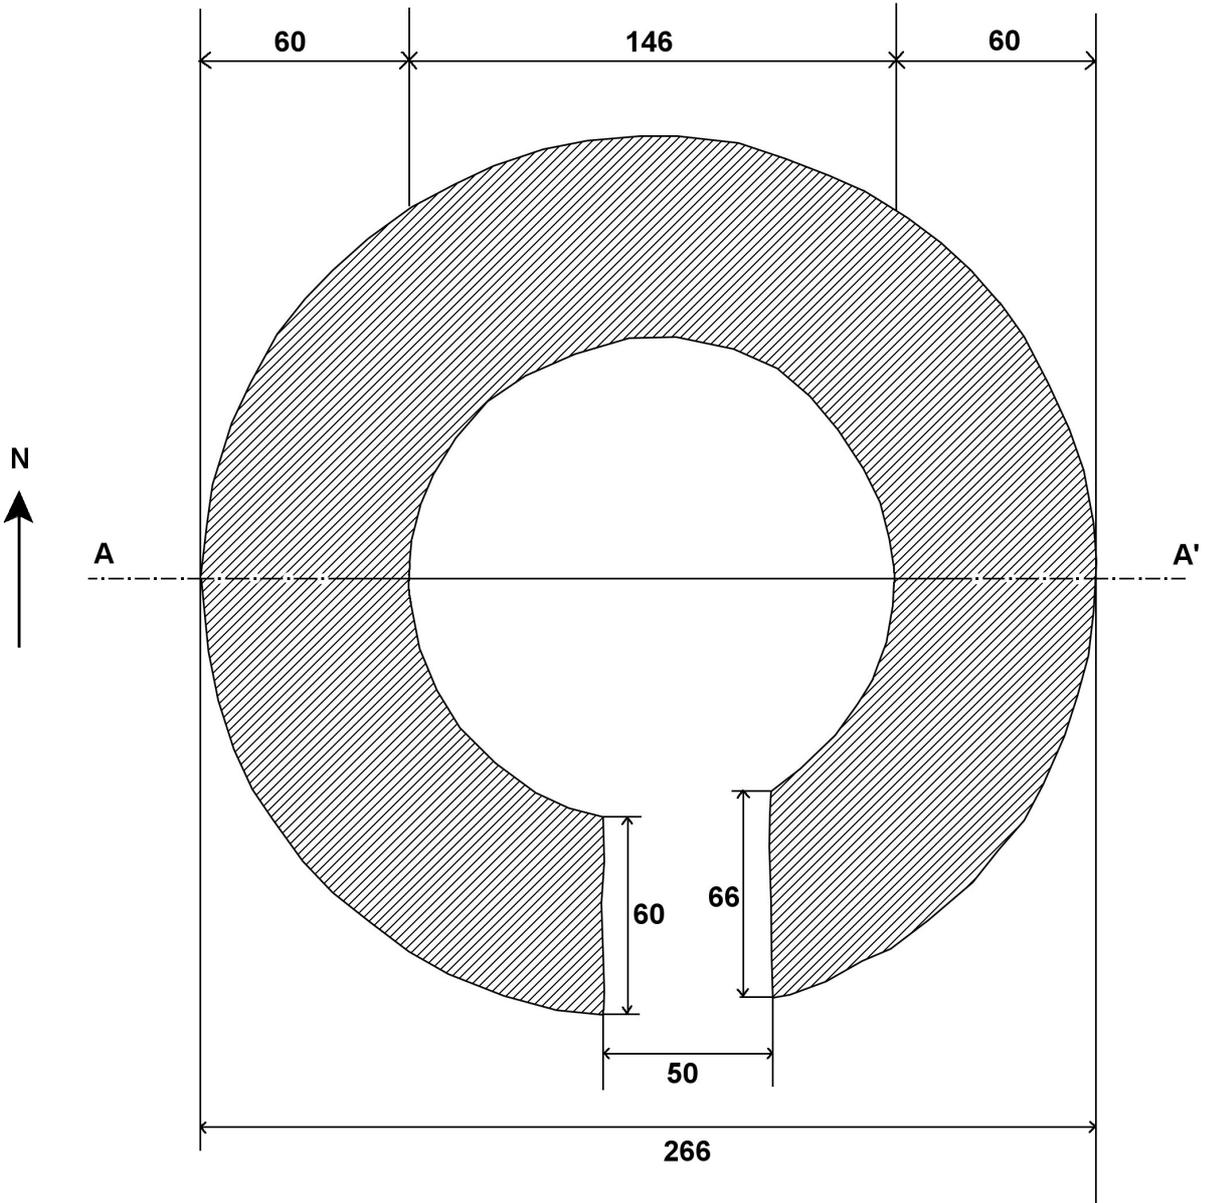
Plan

Située en terrain plat sur une parcelle anciennement plantée de vignes, à un peu plus de 30 m de deux grandes cabanes jumelles, cette cabane de dimension modeste était sans doute un abri de vigneron. C'est une construction en pierre sèche d'un volume de 7 à 8 m³ dont le matériau est un calcaire dur provenant d'épierrages.

Sa base cylindrique est surmontée d'un toit en forme de dôme légèrement aplati à droite. A la partie inférieure du toit une collerette saillante de pierres encastrées forme un larmier sur tout le pourtour de la cabane. L'ouverture servant d'entrée, de forme rectangulaire, est excentrée sur la droite. Le linteau est constitué d'une unique pierre plate.

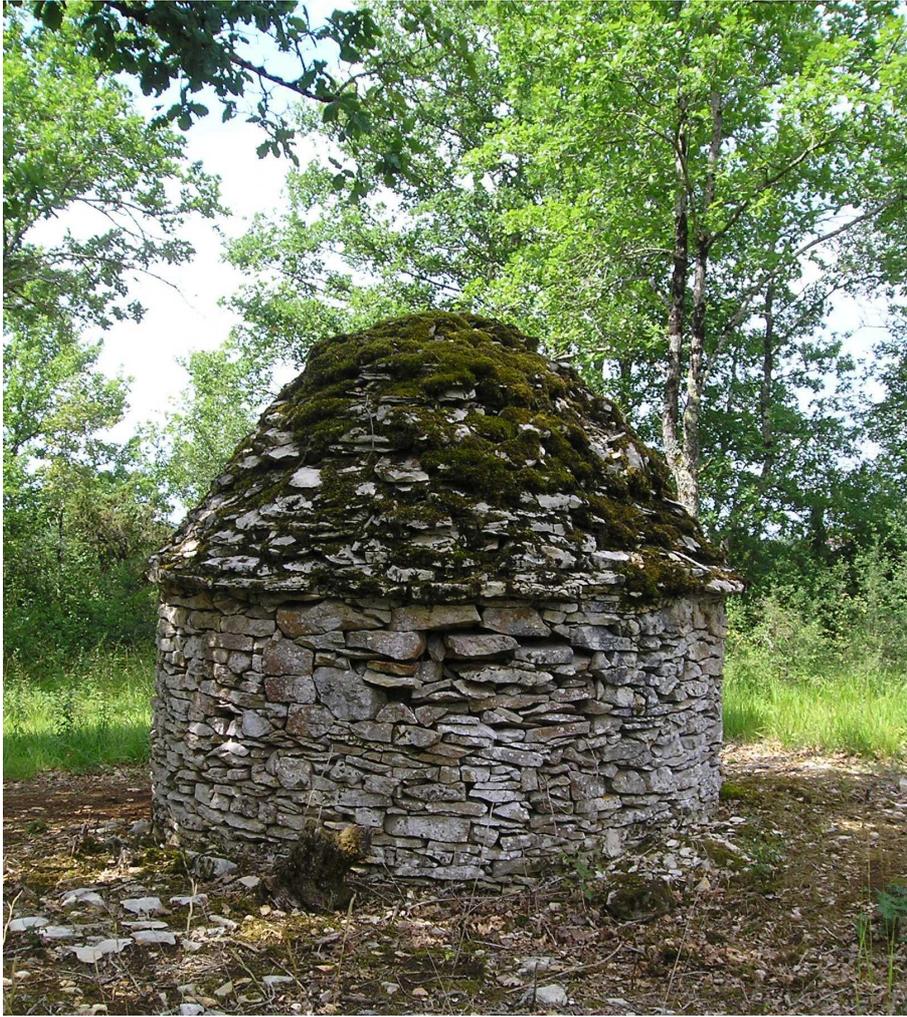
Dans un assez bon état de conservation la cabane est entourée d'arbustes et de broussailles. Ses abords sont entretenus de sorte que la base est intacte et que seule la partie du toit exposée au nord est légèrement dégradée par les mousses qui s'y développent.

Vue de l'arrière de la cabane et détail du début de la dégradation du toit causée par les intempéries et les mousses sur le côté exposé au nord.

Tant que les abords de la cabane seront entretenus, elle restera en bon état, à condition de surveiller l'évolution du toit et d'intervenir pour enlever les mousses et effectuer une restauration partielle si nécessaire.

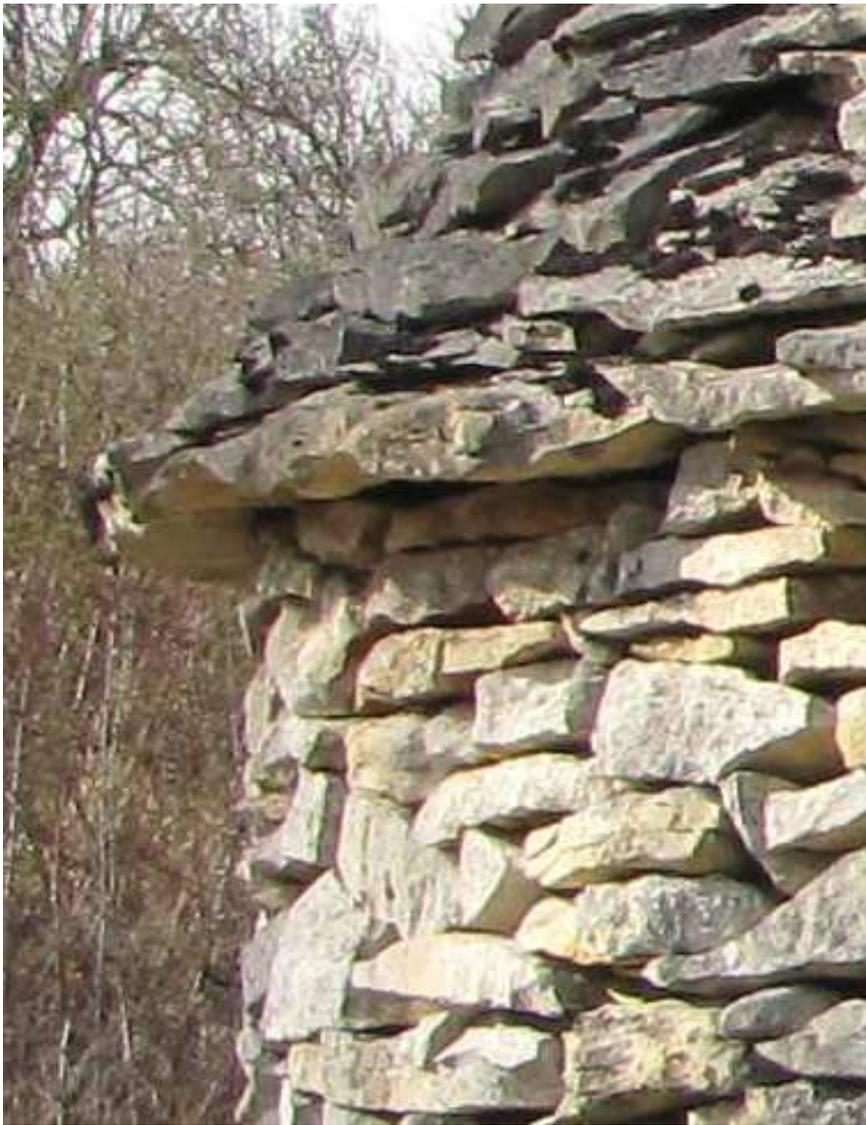
Le larmier

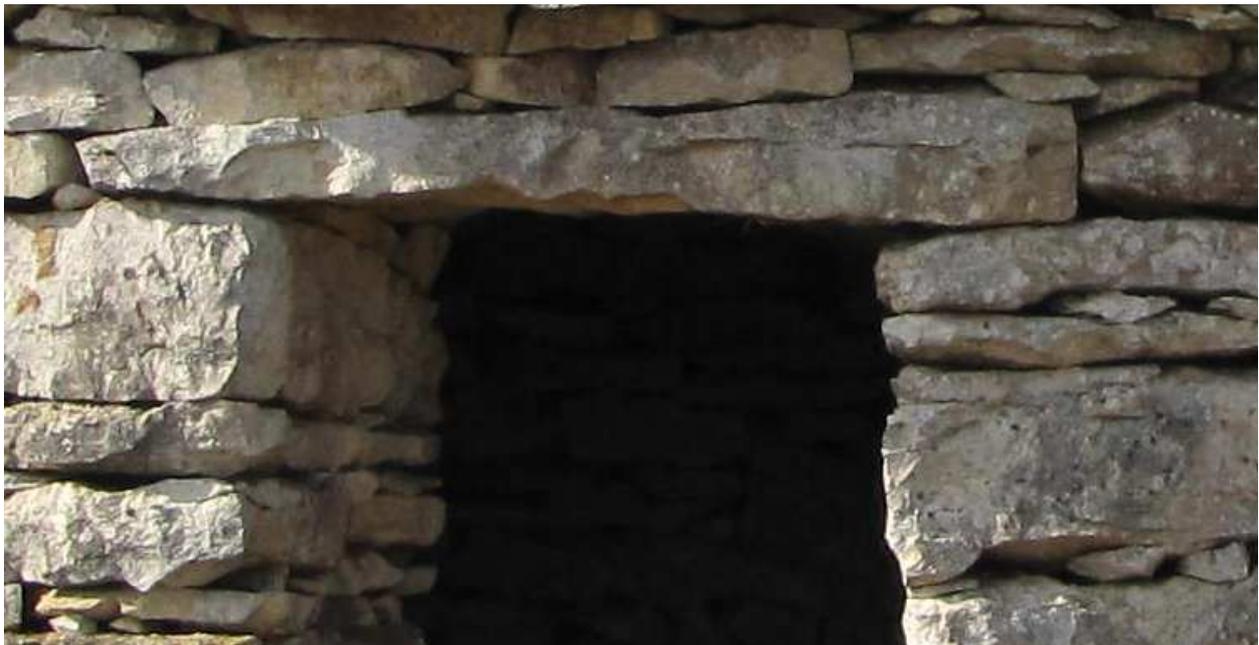
Le linteau de l'entrée
